# Tilstandsrapport

Boligbygg med flere boenheter

Skogvegen 3, 7340 OPPDAL

Befaringsdato: 07.11.2025

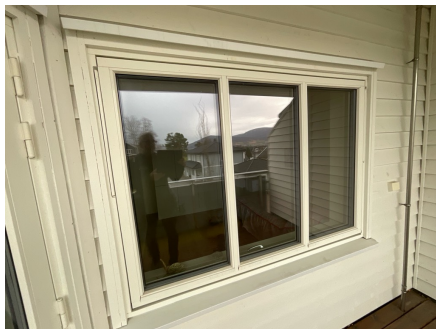
### TG 1 Vinduer

Bygningen har malte trevinduer med 3-lags glass datert 2017. Vinduene fremstår med normal slitasje og funksjon.

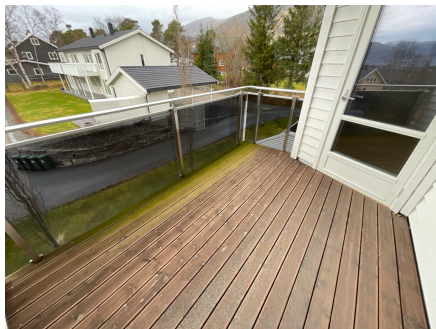
## TG 1 Balkonger, terrasser og rom under balkonger

Terrassen er oppført med tregulv over papptekking. Det er rekkverk i metall og glass. Tettesjiktet er ikke kontrollerbart. TG 1 settes med grunnlag i alder og ngen synlige tegn til skader.

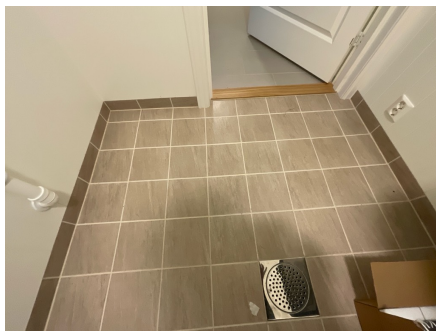
### TG 1 Overflater Gulv

Gulvet er flislagt og har elektriske varmekabler. Fall mot sluk fra gulv ved dør er målt til 30mm. Høydeforskjell fra toppen av sluket til toppen av membranen ved dørterskelen er 30mm.

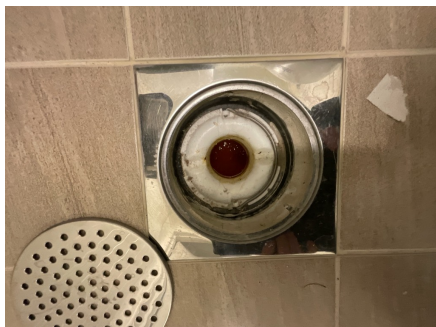
### TG 2 Sluk, membran og tettesjikt

Det er plastsluk og smøremembran med ukjent utførelse.

- Rommet er et våtrom hvor det ved etablering var krav om "uavhengig kontroll", men det foreligger ingen dokumentasjon på at det er utført "uavhengig kontroll".

- Innhent dokumentasjon, om mulig.

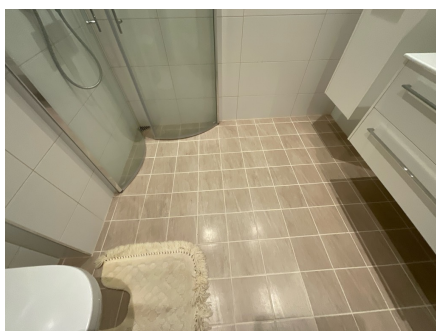
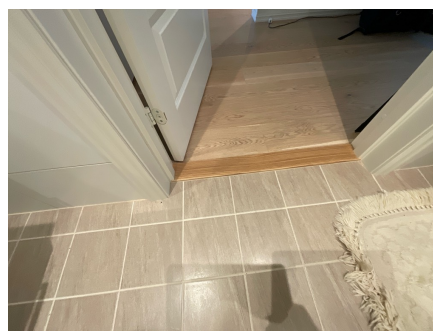
- Det er mulighet for at det kan forekomme vannlekkasje på våtrommet hvor vann ikke vil gå til sluk.
- Det er påvist avvik i fallforhold til sluk i forhold til krav i forskrift på byggetidspunktet.
- Det er påvist avvik i krav til høydeforskjell/fall-løsning på våtrommet.

Det ble målt en høydeforskjell på ca 25mm fra gulv ved dør og frem til topp slukrist, noe som er innenfor kravet ved byggeår. Det bemerkes tilnærmet flatt gulv frem til servant fra gulv ved dør. Ved en evnetuell lekkasje fra servanten er det en mulighet for at lekkasjevann kan avrenne tilstøtende rom og føre til skade.

- Et bad med manglende/reduert fall til sluk blir mindre funksjonelt og sikkert for brukeren. Dette kan medføre stående vann på gulvet, vann som ikke ledes effektivt til sluket, økt risiko for at vann renner ut av rommet og redusert sklisikkerhet på gulvet.

Som et midlertidig forebyggende tiltak anbefales god tetting med silikon ved dørterskel.

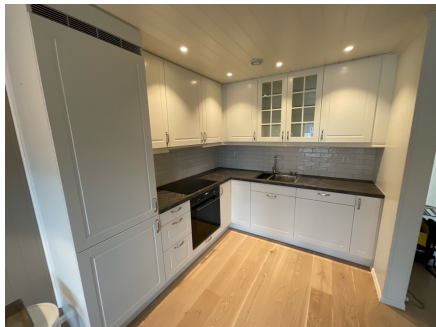
#### TG 1 Overflater og innredning

Kjøkkenet har innredning med profilerte fronter. Benkeplaten er av laminat. Det er integrert kjøl/fryseskap, oppvaskmaskin, platetopp, stekeovn og komfyrvakt. Kjøkkeninnredningen fremstår med normal slitasje og funksjon.

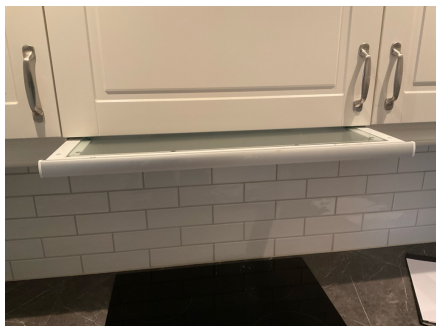
#### TG 1 Avtrekk

Det er kjøkkenventilator med avtrekk ut. Ventilatoren fremstår med normal funksjon.

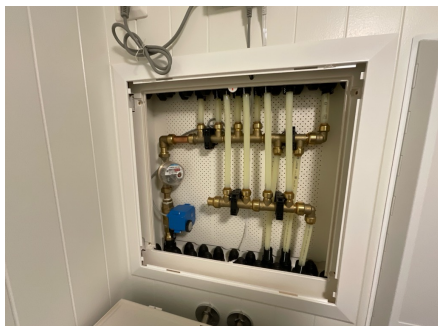
#### TG 1 Vannledninger

Innvendige vannledninger er av plast (rør i rør). Det er besiktiget i rørskap som er etablert i vaskerom. Vannledninger fremstår med normal funksjon på befaringsdagen. Stoppekran og vannmåler er montert i rørskapet.

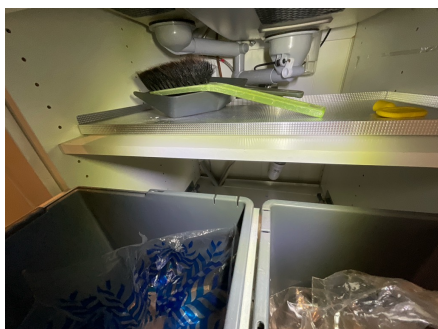
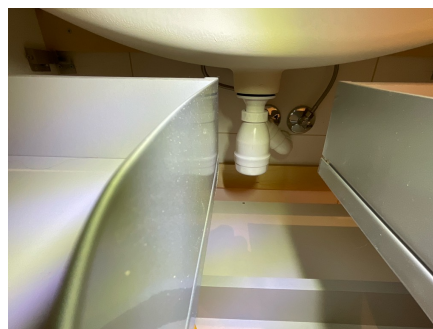
## TG 1 Avløpsrør

Det er avløpsrør av plast. Avløpsrør fremsto med normal funksjon på befaringsdagen.

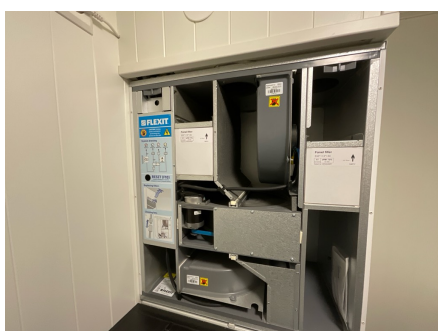
## TG 1 Ventilasjon

Boligen har balansert ventilasjon. Ventilasjonen fremsto med normal funksjon på befaringsdagen.
