# Tilstandsrapport

📍 Tjørnahaugvegen 12 D, 5545 VORMEDAL

# gnr. 123, bnr. 161, snr. 15

Befaringsdato: 19.12.2024

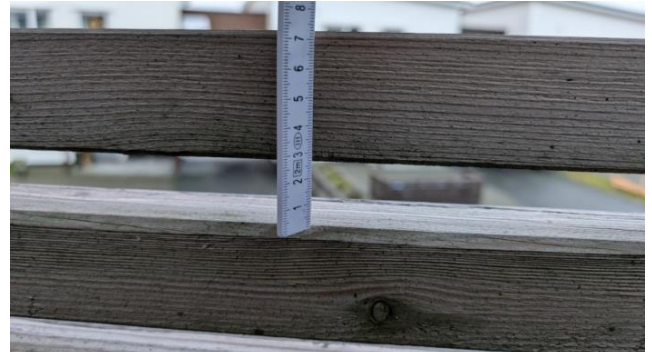
### TG 2 Balkonger, terrasser og rom under balkonger

Det måles ca. 27 mm åpning i spalter som muliggjør fotfeste, selv om topprekke har noe overheng innover.

Aktuell løsning muliggjør klatring som igjen medfører redusert sikkerhet.

- Det må foretas tiltak for å lukke avviket.

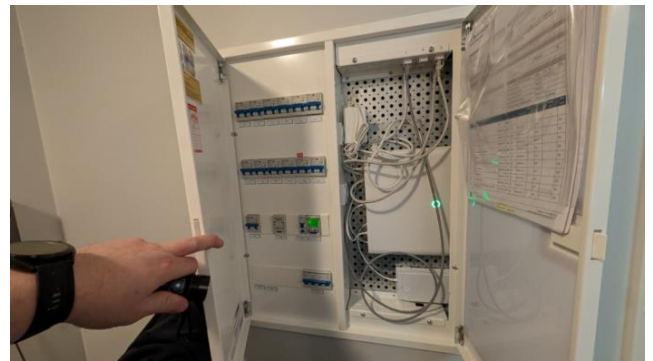
## TG 1 Elektrisk anlegg

Sikringskap på vaskerom. Montert elbil-lader med plug-pay e.l.

Samsvar for installasjon og mindre utvidelse er fremvist.
