# Tilstandsrapport

📍 Havørnbrautene 52 C, 4049 HAFRSFJORD

# gnr. 41, bnr. 456

Befaringsdato: 12.03.2025

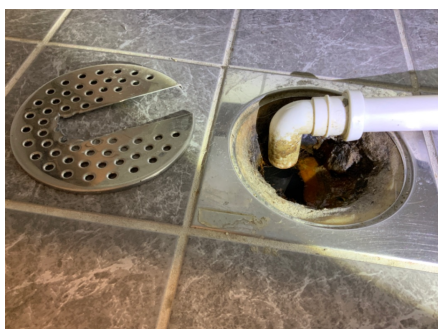
#### Vurdering av avvik:

Innhent dokumentasjon om mulig.

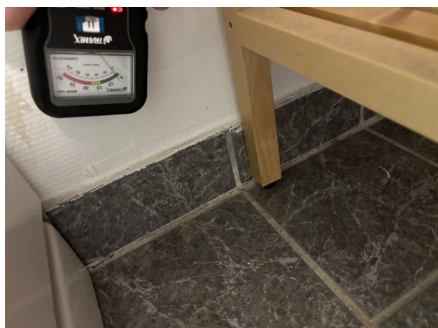
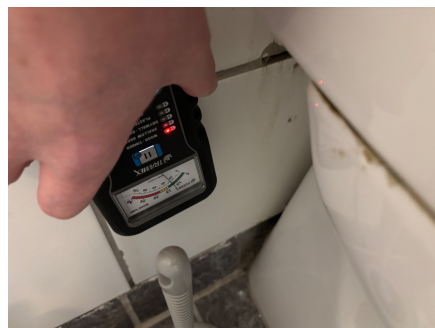
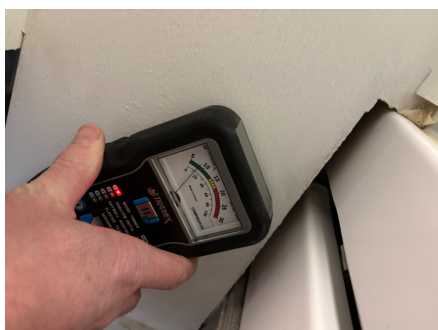
### TG 0 Tilliggende konstruksjoner våtrom

Det er foretatt hulltaking, men ettersom veggene er av betong (foret ut med tre/plater på hver side), er det benyttet måleverktøy på overflater uten å påvise unormale forhold.

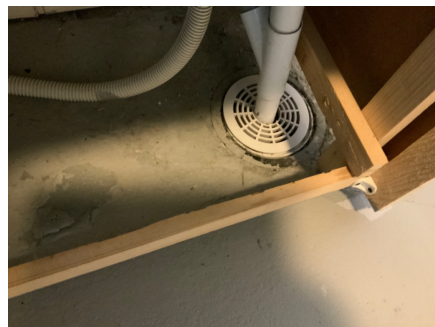
### TG 3 Generell

#### Vurdering av avvik:

Kostnadsestimat: 50 000 - 100 000

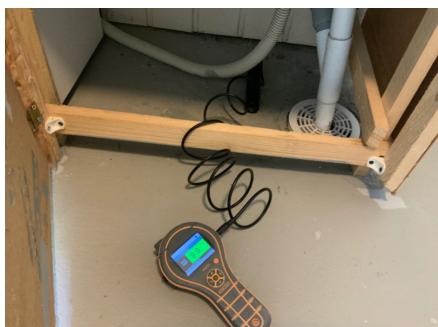
### TG 0 Tilliggende konstruksjoner våtrom

Fuktmåling(i bunnsvill under plater) er foretatt uten å påvise unormale forhold.
