Tilstandsrapport

Enebolig

Bakkestien 2, 2040 KLØFTA

Rapportdato: 13.01.2025

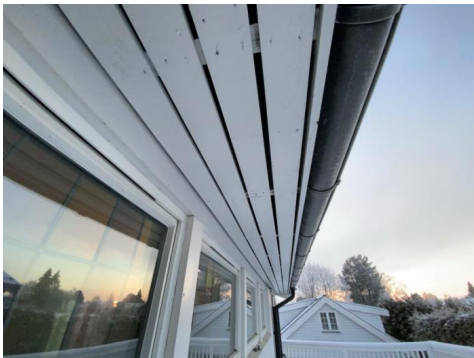
- Det er begrenset/dårlig ventilering av takkonstruksjonen.
- Det er fra loft/kryploft påvist indikasjoner på at det er punktering av dampsperre, som medfører svekket effekt av dampsperrfunksjonen.
- Det er påvist avvik rundt gjennomføringer i takflaten.

Synlige luftespalter i gesimskasse.

- Lufting/ventilering bør forbedres.
- Det bør gjøres lokale tiltak.

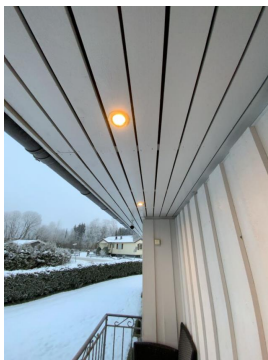
Synlige luftespalter i gesimskasse.

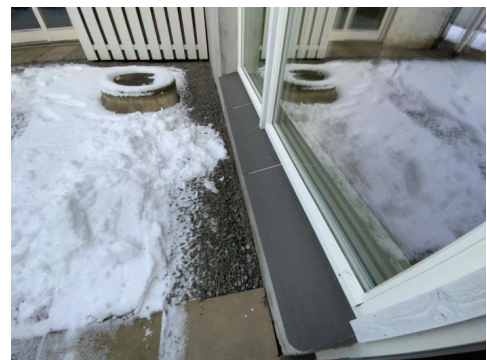
- Det er påvist at enkelte vinduer er vanskelig å åpne/lukke.
- Det er påvist avvik rundt innsettsdetaljer.

Stedvis behov for utbedringer av vindusblikk.

- Vinduer må justeres.

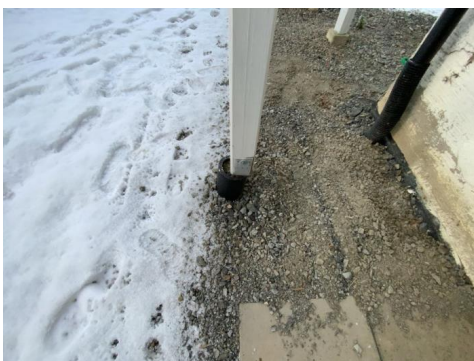
Stedvis behov for utbedringer av fundamenter.

- Lokal utbedring må utføres.
- Rekkverkshøyde må endres for å tilfredsstille krav på byggemeldingstidspunktet.

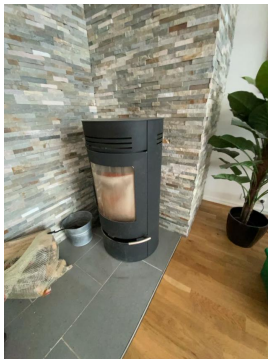
Peisovn i stue med pipeløp fra byggeår. Pipeløp er formelt ikke vurdert og det forutsettes at de branntekniske krav er kontrollert og godkjent av det stedlige brann og feievesen. Ildsted ble ikke funksjonstestet av undertegnende men det ble ikke opplyst om negative avvik på befaringsdagen foruten noe redusert trekk i pipeløp.

Besiktigelse av ildsted.

- Tidspunkt for piperehabilitering nærmer seg.

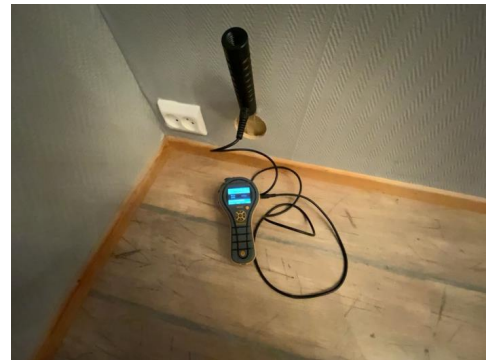
Rom under terreng: Gulvet har laminat. Veggene har plater. Hulltaking er foretatt og det er påvist avvik i konstruksjonen. Hulltaking er foretatt ved/i Soverom. Ingen høy fuktprosent ble påvist på befaringsdagen, men dampspærre på vegger under terreng ble påvist.

Fjerning av dampspærre på nedre del av vegg bør utføres da det er anbefalt at konstruksjoner under grunn har en pustende konstruksjon.

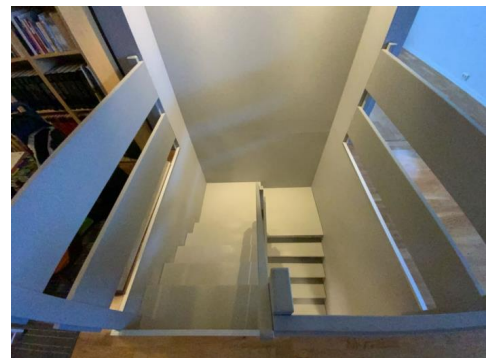
Besiktigelse av trapp.

- Åpninger er såpass store at det ut ifra sikkerhetsmessige forhold anbefales å lage mindre åpninger.
- Håndløper bør monteres, men det var ikke krav på byggetidspunktet.
- Rekkverket er såpass lavt at det på grunn av sikkerhetsmessige forhold anbefales økning av høyde.

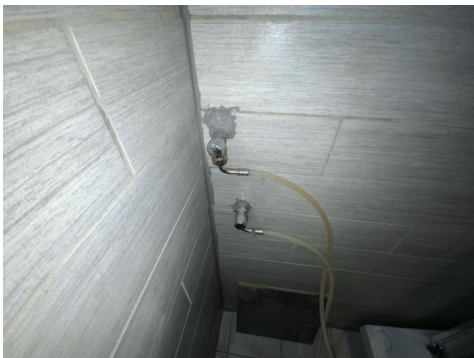
Noe ufagmessig utførelse på rørgjennomføringer bak dusjkabinett.

Ingen umiddelbare tiltak ansees som nødvendig, men konstruksjoner bør holdes under jevnlig oppsyn.

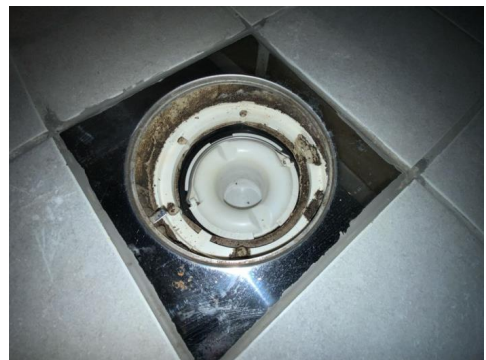
Kontroll av sluk.

- Overvåk tilstanden jevnlig. For å få tilstandsgrad 0 eller 1 må slukløsningen skiftes ut og sannsynligvis må også membransjiktet skiftes/utbedres. Det er imidlertid vanskelig å si noe om tidspunktet for når dette er nødvendig.
- Overvåk tilstanden jevnlig. For å få tilstandsgrad 0 eller 1 må tettesjiktet skiftes ut, men tidspunktet for når dette er nødvendig er vanskelig å si noe om.

Det oppfordres til fortsatt bruk av dusjkabinett.

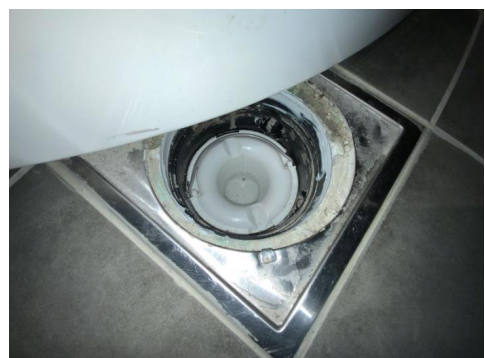
Kontroll av sluk.

- Det bør vurderes om lokal utbedring er mulig.

Det oppfordres til fortsatt bruk av dusjkabinett.

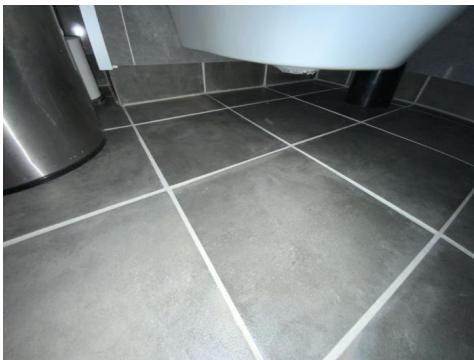
Lekkasjespalte på innebygget sisterner bør opparbeides.

- Det må gjøres tiltak for å lukke avviket.

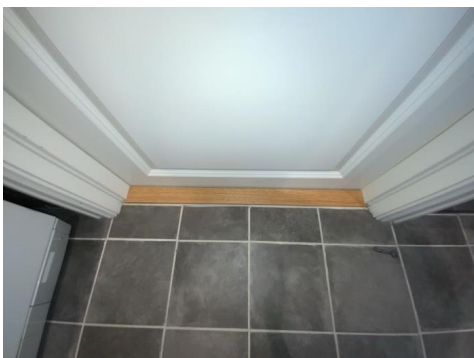
Luftespalte på dørbled bør opparbeides.

- Det bør etableres tilfredsstillende tilluft til våtrom f.eks. luftespalte ved dør e.l.

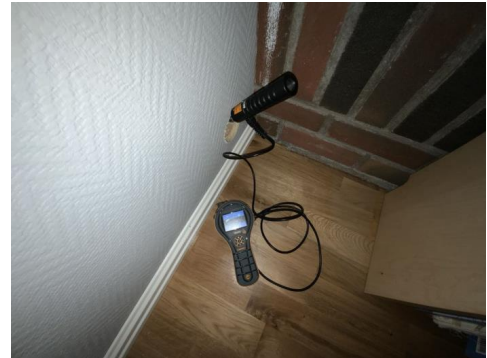
Hulltaking er foretatt uten å påvise unormale forhold. Hulltaking er foretatt ved/i Gang. Fuktkvotemåling (vekt%) i konstruksjonen ble målt til 0.

Utført hulltaking.

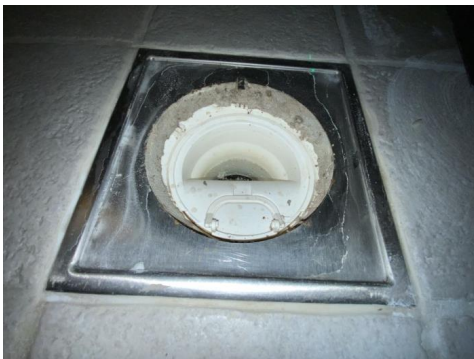
Kontroll av sluk.

- Sluket må sjekkes og rengjøres jevnlig.
- Overvåk tilstanden jevnlig. For å få tilstandsgrad 0 eller 1 må tettesjiktet skiftes ut, men tidspunktet for når dette er nødvendig er vanskelig å si noe om.
- Overvåk tilstanden jevnlig. For å få tilstandsgrad 0 eller 1 må slukløsningen skiftes ut og sannsynligvis må også membransjiktet skiftes/utbedres. Det er imidlertid vanskelig å si noe om tidspunktet for når dette er nødvendig.

Det oppfordres til fortsatt bruk av dusjkabinett.

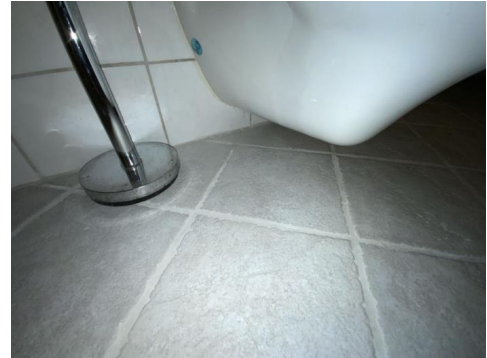
Lekkasjespalte på innebygget sisterner bør opparbeides.

- Det må gjøres tiltak for å lukke avviket.

Lekkasjedetektor eller lekkasjespalte bør etableres for synliggjørelse av evt. oppstått lekkasjevann fra innebygget sisterner eller avløpsrør.

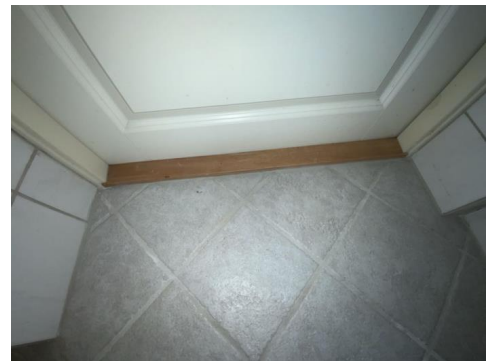
Luftespalte på dørblad bør opparbeides.

- Det bør etableres tilfredsstillende tilluft til våtrom f.eks. luftespalte ved dør e.l.

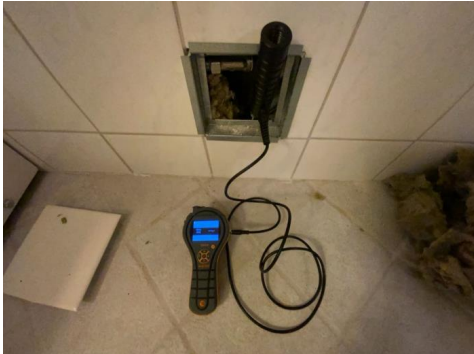
Utført fuktmåling av bunnsvill.

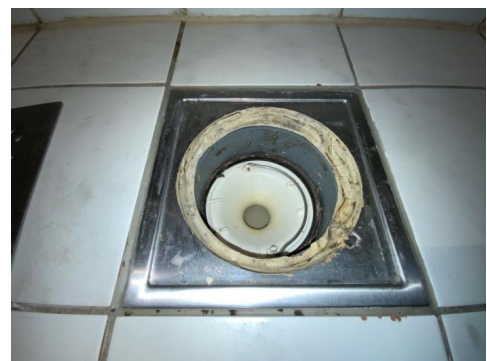
Kontroll av sluk.

- Det bør vurderes om lokal utbedring er mulig.
- Overvåk tilstanden jevnlig. For å få tilstandsgrad 0 eller 1 må tettesjiktet skiftes ut, men tidspunktet for når dette er nødvendig er vanskelig å si noe om.
- Installering av tett dusjkabinett anbefales.
- Overvåk tilstanden jevnlig. For å få tilstandsgrad 0 eller 1 må slukløsningen skiftes ut og sannsynligvis må også membransjiktet skiftes/utbedres. Det er imidlertid vanskelig å si noe om tidspunktet for når dette er nødvendig.

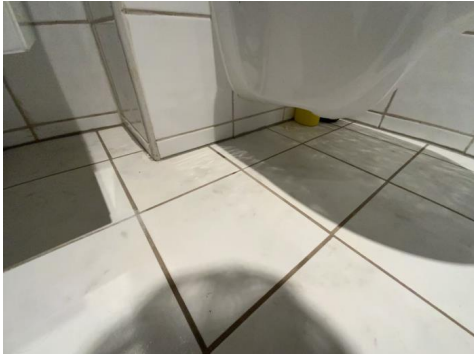
Lekkasjespalte på innebygget sistene bør opparbeides.

Lekkasjedetektor eller lekkasjespalte bør etableres for synliggjørelse av evt. oppstått lekkasjevann fra innebygget sisterner eller avløpsrør.

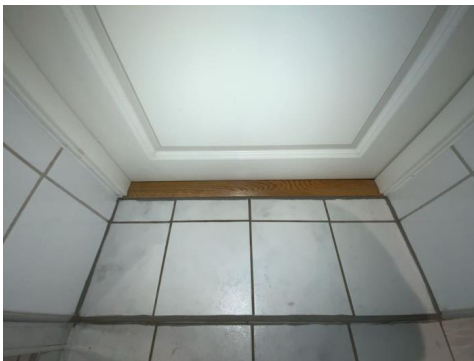
Luftespalte på dørblad bør opparbeides.

- Det bør etableres tilfredsstillende tilluft til våtrom f.eks. luftespalte ved dør e.l.

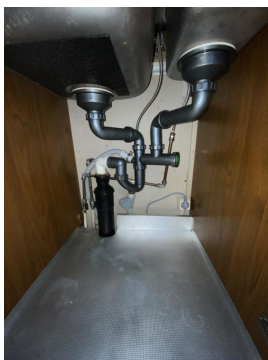
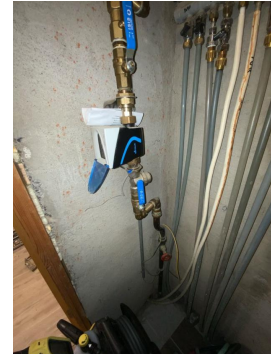
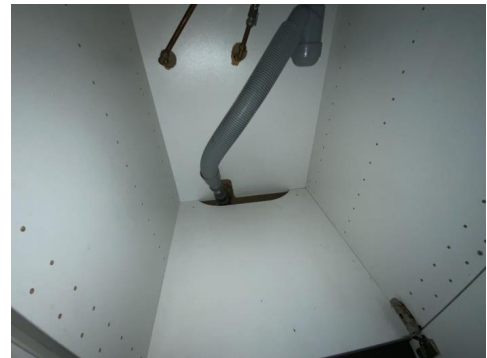
Besiktigelse av rørproplegg.

- Det er ikke behov for utbedringstiltak siden anlegget fungerer i dag, men ut ifra alder kan skader plutselig oppstå på eldre anlegg.
- Tidspunkt for utskiftning av vannledninger nærmer seg.

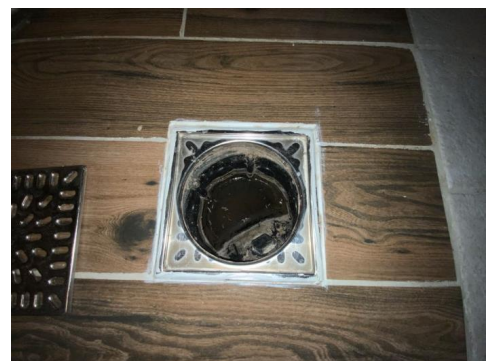
Kontroll av sluk i teknisk rom.

- Det er ikke behov for utbedringstiltak siden anlegget fungerer i dag, men ut ifra alder kan skader plutselig oppstå på eldre anlegg.
- Tidspunkt for utskiftning av avløpsrør nærmer seg.

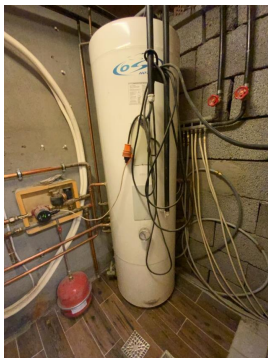
Varmtvannsbereider ca. 170/210 L fra 2011 plassert på teknisk rom. Rom med sluk for lekkasjevann. Normalt vil fabrikkår indikere tilstanden og samtidig forventet levetid ut fra en gjennomsnittsbetraktning.

Besiktigelse av bereder.

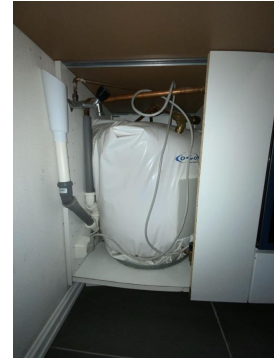
Besiktigelse av bereder.

- Tiltak:
- Det bør etableres tilfredsstillende avrenning eller lekkasjesikring ved varmtvannstank.

Det bør etableres fast strømtilkobling med bryter på bereder grunnet branntilløp i stikkontakt kan oppstå. Bereder er for øvrig normalt fungerende.

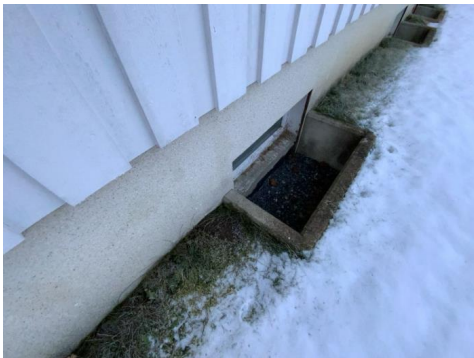
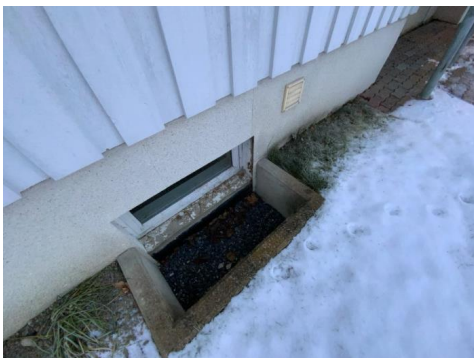
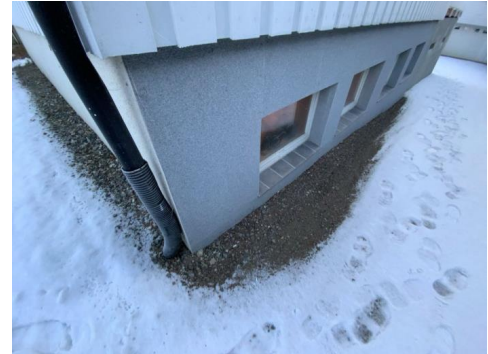
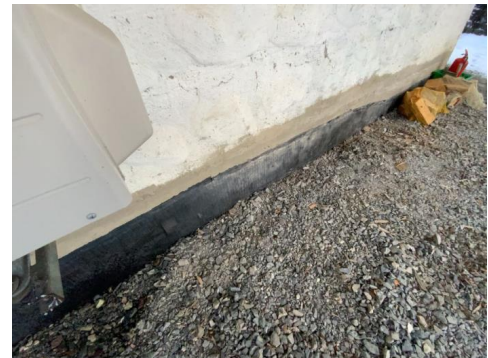
Kontroll av drenering/fuktsikring.

- Tiltak for redrenering rundt boligen kan ikke utelukkes.
- Overvåk tilstanden jevnlig. For å få tilstandsgrad 0 eller 1 må dreneringen skiftes ut, men tidspunktet for når dette er nødvendig er vanskelig å si noe om.

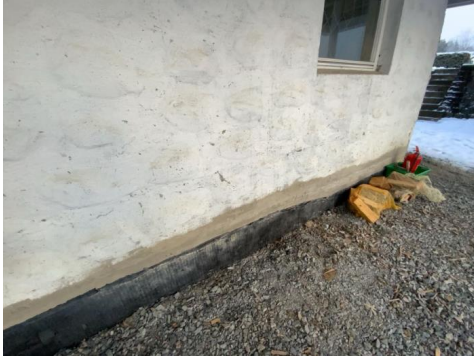
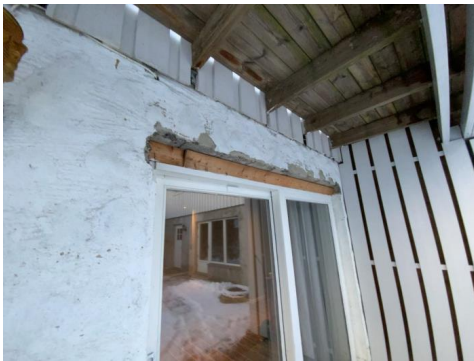
Grunnmur fremstår med tiltenkt funksjon, men lokale tiltak og utbedringer er påregnelig.

Lokale utbedringer er påregnelig.

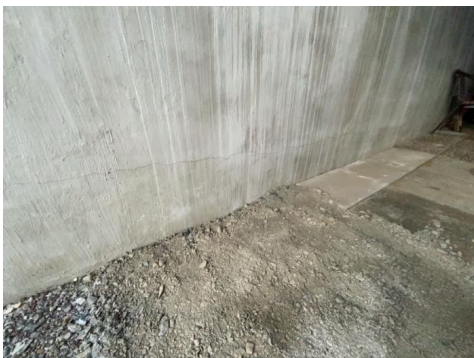
Grunnmuren har sprekkdannelser.

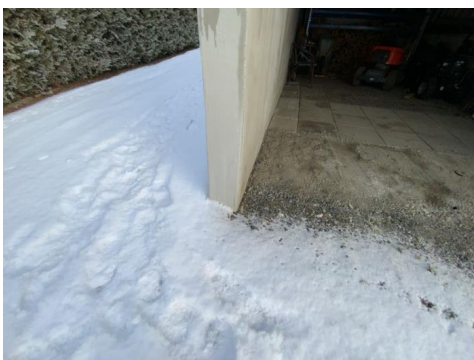
Synlige avvik på nedre del av grunnmur til carport.

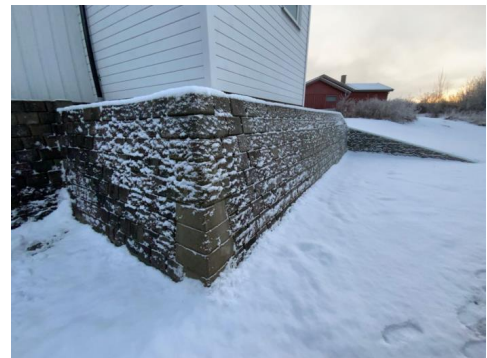
- Konstruksjonene har skjevheter.

Besiktigelse av støttemur.
