# Tilstandsrapport

📍 Kleivdalsåsen 9 , 1954 SETSKOG

# gnr. 154, bnr. 146

Rapportdato: 16.01.2026

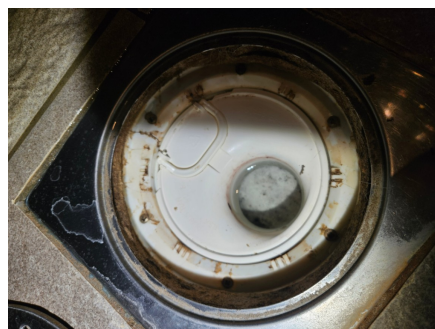
Kontroll av sluk ved badekar.

Kontroll av sluk i dusjsjonen.
