Tilstandsrapport

Enebolig

Ringveien 41 , 3965 HERRE

Rapportdato: 28.04.2026

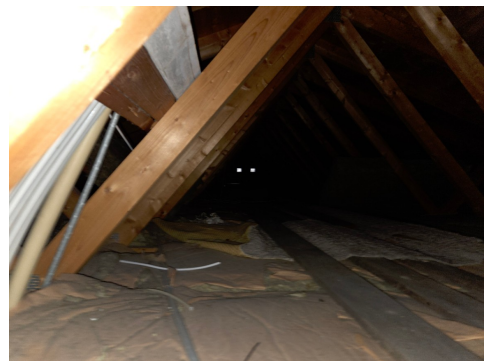
Boligens takkonstruksjonen består av fabrikkframstilt W-takstoler med sadlet takverk. Undertak med rupanel/trevirke tekket med takstein. Konstruksjonen er bygget med lufting ved yttervegger. Synlig luftespalte ved yttervegg. Inspisert fra loft ble ingen tegn til kondens eller fukt inntrengning fra takteking ble registrert. Adkomst til loft fra nedfellbart stige i himling. Det anbefales og tilleggisolering av loft som ett energisparende tiltak.

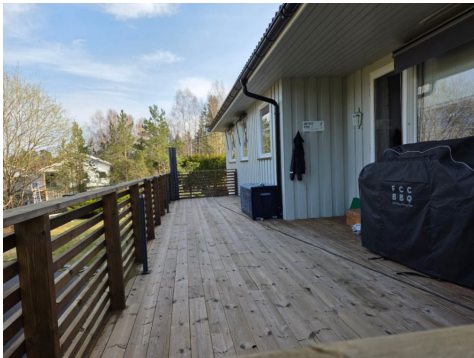
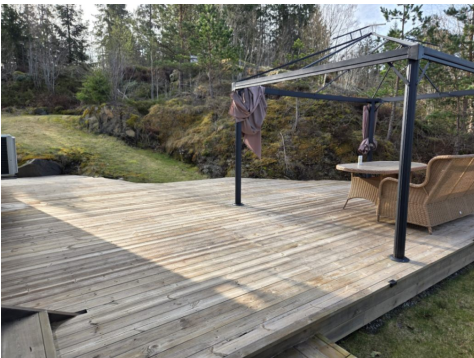
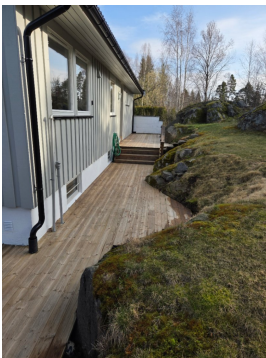
Boligen har etablert romslig terrasse med adkomst fra stue og hage mot nord-vest. Gulvbord og bjelker i impregnert trevirke. Rekkverk i impregnert spilepanel. Terrasse opphengt i vegg og bærende på pilarer med drager i front.
Boligen har også etablert impregnert plattning mot sør nylig etablert 2021. Gulvbord og bjelker i impregnert trevirke.
Merknad på lysåpning i spilepanel på 50 mm. Bør ikke overstige 20 mm.

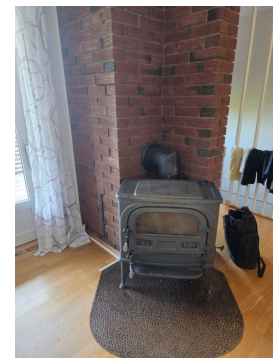
Boligen er utstyrt med pipe i murt teglstein tilkoblet ildsted i stue og hall. Ildsteder fremstår som moderne og uten synlige skader. Røykrør og gjennomføring i etasjeskille/himling fremstår som forskriftsmessig utført med dekkplater. Det er montert ubrennbare plater på gulv i kobber. Det er ikke observert misfarging, sotutslag eller tegn til lekkasjer rundt pipe eller gjennomføringer. Piperør gjennom etasjeskille fremstår rett og uten synlige deformasjoner. Det er ikke grunnlag for å vurdere pipe innvendig, trekkforhold eller godkjenning basert på visuell inspeksjon alene. Pipe og ildsted vurderes å være i tilfredsstillende teknisk stand.

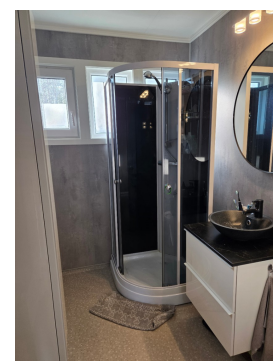
Badet fremstår med vinylbelegg på gulv med oppkant på vegg. Våtromsplater på veggflater. Rommet er utstyrt med dusjkabinett, gulvmontert toalett og baderoms innredning med servant. Bad er renoveret 2023 av eier. Dokumentasjon på utført våtromsarbeider er ikke fremlagt. Dusjkabinett reduserer vann belastningen på konstruksjonen, noe som er positivt.

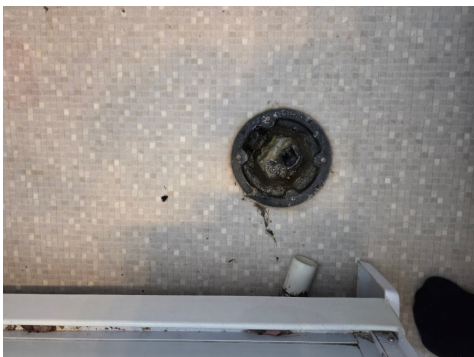
Gulvet er tekket med vinylbelegg med oppkant på vegg. Fallforhold er kontrollert og det er målt ca. 16 mm fall fra dør og inn mot sluk. Dette vurderes som begrenset fall og lavere enn anbefalte krav, noe som kan gi redusert avrenning av vann ved lekkasje eller søl. Flomkant målt til 50 mm.

Sluk er plassert i gulv og fremstår som tilgjengelig for inspeksjon og rengjøring. Synlig del av sluk viser normal bruksslitasje, og det er ikke registrert tegn til lekkasje ved befaringstidspunktet. Det er målt oppkant på ca. 50 mm rundt våtrommet, noe som er positivt med tanke på å hindre vannspredning til tilstøtende konstruksjoner. Det foreligger ikke dokumentasjon på utførelse.

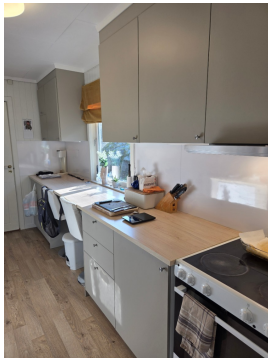
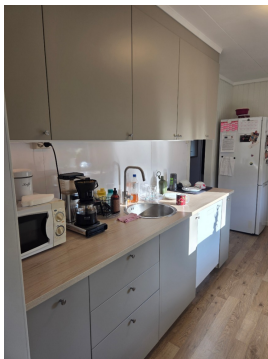
Under kjøkkenbenk er rørføringer og avløp synlige. Installasjonene fremstår som funksjonelle, men det anbefales jevnlig kontroll for eventuelle lekkasjer, spesielt i koblinger og slanger til oppvaskmaskin. Det er ikke observert synlige tegn til lekkasje i fremlagt materiale.

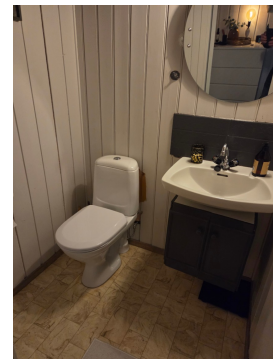
Toalettrom i underetasje har etablert gulvmontert toalett og servant på vegg. Ventilasjon består av ventil i himling.

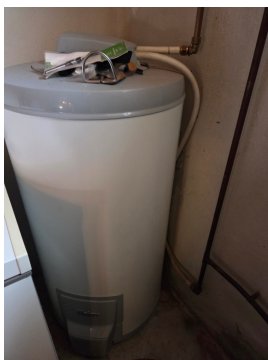
TG 1 Varmtvannstank

VV tank på 200 liter etablert i bod kjeller fra 2023.
