# Tilstandsrapport

Enebolig

Torvgata 69, 8004 BODØ

Befaringsdato: 12.09.2025

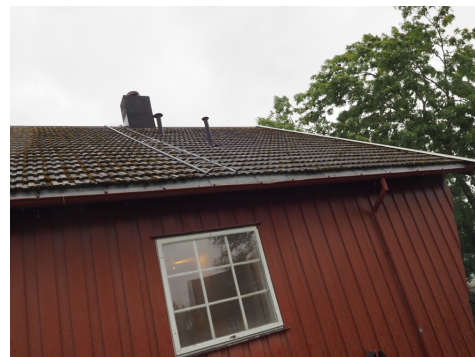
### TG 2 Nedløp og beslag

Stål renner

Renner med lekkasje. Renner bør byttes innen rimelig tid.

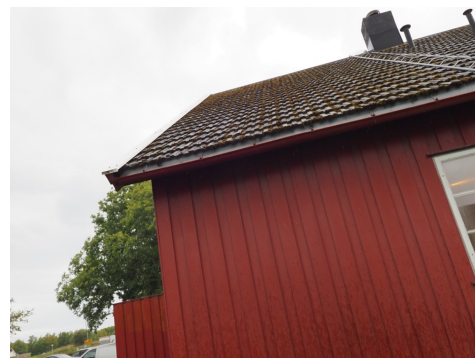
### TG 3 Veggkonstruksjon

Stående kledning fra byggeår. Kledning er slitt.

- Det er påvist betydelige råteskader i bordkledningen.
- Det er påvist spredte råteskader i bordkledningen.

- Råteskadet trekledning må skiftes ut.
- Råteskader i bordkledningen kan fortsette å utvikle seg både i tillegg til bordkledning og til bakenforliggende veggkonstruksjon, dersom en ikke foretar tiltak.

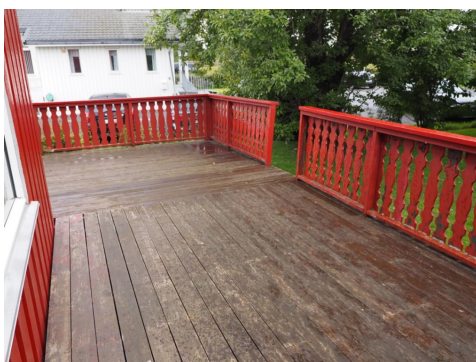
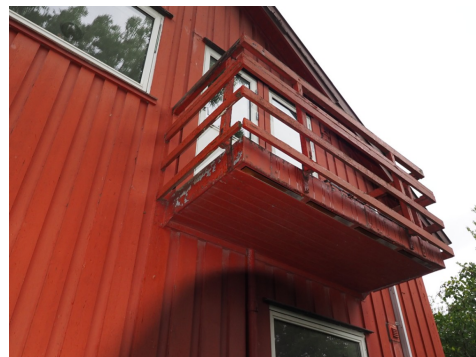
Balkong må skiftes

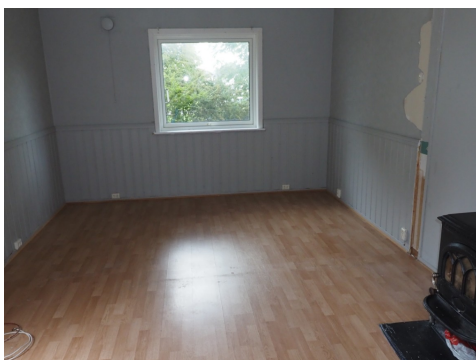
## ! TG 2 Etasjeskille/gulv mot grunn

Det er målt ca 15 mm høydeforskjell på gulv i hoved etg og loft over en lengde på ca 2 m.

- Målt høydeforskjell på mellom 10 - 20 mm innenfor en lengde på 2 meter. Tilstandsgrad 2 gis med bakgrunn i standardens krav til godkjente måleavvik.

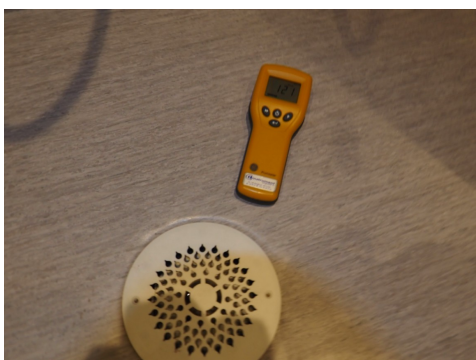
## 2 ETASJE > BAD

Badet trenger oppgradering

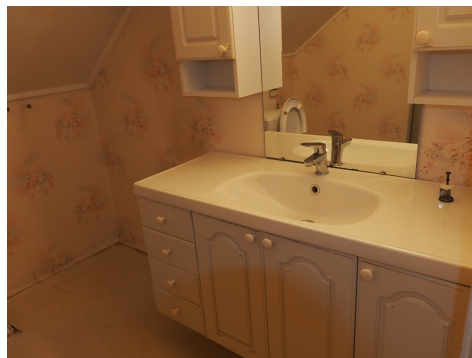
## 2 ETASJE > BAD

Overflate søk ga ingen forhøyde verdier. Det er ikke foretatt hulltaking da eier ikke vil dette, men det er utført fuktmåling med egnet instrument i tilstøtende rom til våtsone. Målingen gir kun et øyeblikksbilde av forholdene og kan for eksempel endre seg med årstider, fukt- og temperaturforhold. Det ble ikke registrert forhøyede verdier eller andre avvik.

Badet trenger total rehabilitering.

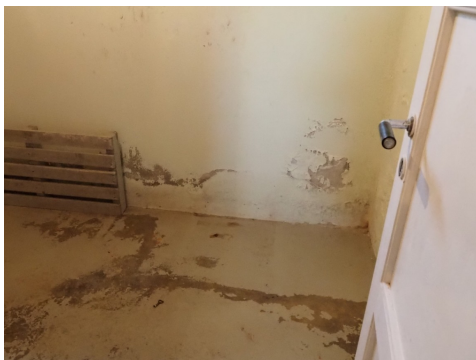
### ! TG 2 Grunnmur og fundamenter

Kjellervegger er murte, med frostfri såle, gulv på grunn og etablert på mest sannsynlig steinfylling på delvis leire. På inspiserte steder ble det ikke påvist vesentlige svekkelser. Enkelte riss og mindre sprekker ble registrert.

- Grunnmuren har sprekke-dannelser.

Det er viktig at terrenget heller riktig i områder ved grunnmuren, nemlig at det er tilfredsstillende hellningsgrad ut fra grunnmuren. Overflatevann skal hurtigst mulig vekk for å unngå unødvendige fukt belastninger på utvendig fuktsikring og drenering. Det anbefales terreng justering for å få riktig fall langs grunnmuren. Ideelt bør det i en avstand på ca. 3 meter være god helning vekk fra husets grunnmur.

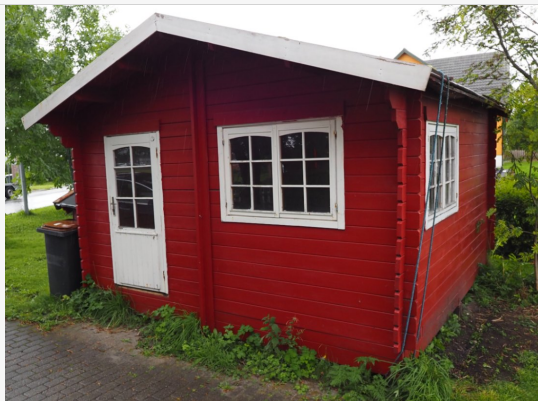
## Bod

Den bør males utvendig. Lekkasje fra taket noe råteskader i tro.
