Torvgata 69, 8004 BODØ

# Vestbyen | Enebolig med stor balkong og skjermet hage | Kanon nærområde!

# Tilstandsrapport

Befaringsdato: 12.09.2025

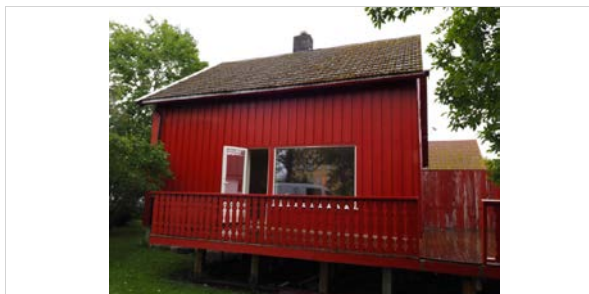
- Det er påvist skader eller avvik på selve taktekkingen.
- Mer enn halvparten av forventet brukstid er passert på taktekkingen.
- Mer enn halvparten av forventet brukstid er passert på undertak.

Betongtakstein med mye mose og sprekker. taket må skiftes.

- Taktekkingen må skiftes eller utbedres.
- Tidspunkt for utskiftning av undertak nærmer seg.
- Når taktekking og undertak begynner å bli gamle, øker risikoen for lekkasjer, noe som kan føre til omfattende og kostbare reparasjoner av underliggende konstruksjoner dersom en ikke foretar tiltak på konstruksjonene før dette oppstår.

**Kostnadsestimat: 100 000 - 300 000**

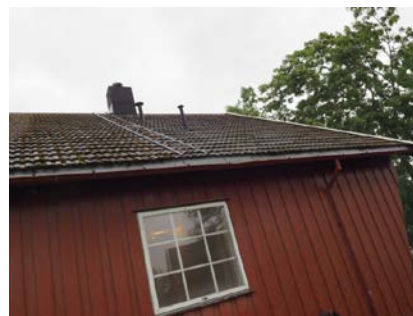
### TG 2 Nedløp og beslag

Renner med lekkasje. Renner bør byttes innen rimelig tid.

**Kostnadsestimat: 10 000 - 50 000**

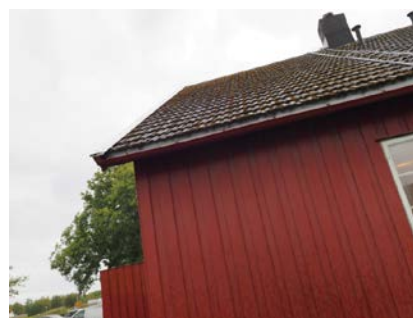
### TG 3 Veggkonstruksjon

Stående kledning fra byggeår. Kledning er slitt.

- Det er påvist betydelige råteskader i bordkledningen.
- Det er påvist spredte råteskader i bordkledningen.

- Råteskadet trekledning må skiftes ut.
- Råteskader i bordkledningen kan fortsette å utvikle seg både i tilliggende bordkledning og til bakenforliggende veggkonstruksjon, dersom en ikke foretar tiltak.

**Kostnadsestimat: 100 000 - 300 000**

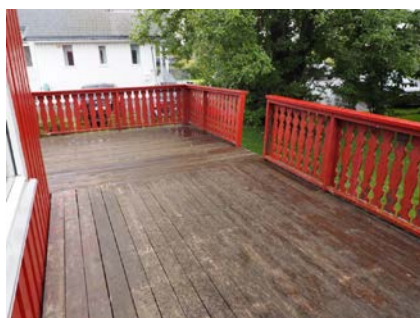
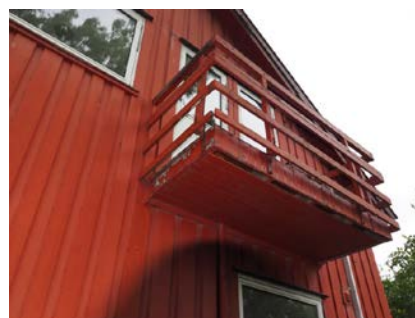
- Åpninger i rekkverk er ikke i henhold til krav i dagens forskrifter.
- Det er ikke montert rekkverk.
- Det er påvist fukt-/råteskader i konstruksjonen.
- Rekkverket er for lavt i forhold til dagens krav til rekkverkshøyder.
- Det er værslitt/oppsprukket trevirke/trepaneler.

Balkong første 1 etg er slitt og må oppgraderes/males skiftes ut noe rekkverk og balkong. Balkong 2 etg med store råteskader. Balkong 2 må skiftes ut.

- Åpninger i rekkverk må endres for å tilfredsstille krav på byggemeldingstidspunktet.
- Råteskadet trekledning må skiftes ut.
- Råteskadede konstruksjoner må skiftes ut.
- Det er ikke behov for utbedringstiltak.

Balkong må skiftes

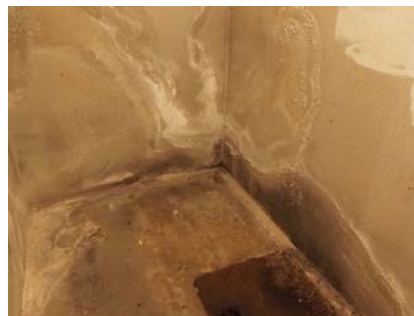
- Det er påvist indikasjoner på noe fuktgjennomtrenging i kjellergulv.
- Det er påvist indikasjoner på noe fuktgjennomtrenging inn i kjellermur.

Det er fukt i kjelleren det kommer trolig fra dårlig drenering. Drenering må trolig byttes.

- Det påviste fuktnivå gir grunn til å overvåke konstruksjonen jevnlig for å se utvikling over tid, og eventuelt foreta tiltak for å unngå fuktskader.

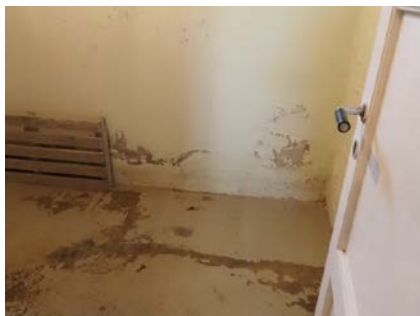
### TG 2 Grunnmur og fundamenter

Kjellervegger er murte, med frostfri såle, gulv på grunn og etablert på mest sannsynlig steinfylling på delvis leire  
På inspiserte steder ble det ikke påvist vesentlige svekkelser. Enkelte riss og mindre sprekker ble registrert.
