# Tilstandsrapport

Enebolig

Søbakken 7, 3295 HELGEROA

Rapportdato: 13.03.2025

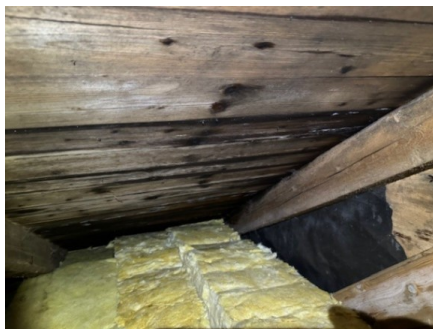
- Det er begrenset/dårlig ventilering av takkonstruksjonen.
- Det er påvist fuktskjolder/skader i takkonstruksjonen.
- Det er påvist andre avvik:
- Det er registrert symptom på fuktskader i konstruksjonen.
- Det er registrert symptom på aktivitet fra skadedyr
- Undertaket er misfarget.

Fuktutslag og høy luftfuktighet på loft og i undertak v/bruk av fuktmåler (mot vest)

fukt

- Lufting/ventilering bør forbedres.
- Råteskadede konstruksjoner må skiftes ut.
- Det må foretas tiltak for å lukke avviket.
- Det må gjennomføres ytterligere undersøkelser.

Utbedre fuktproblematikk på loft/undertak

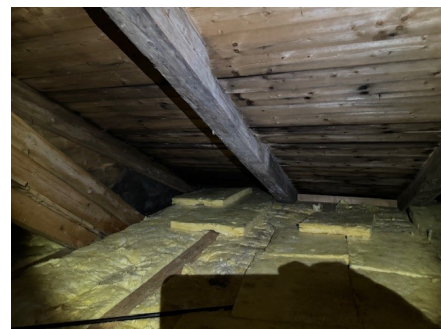
skadedyr

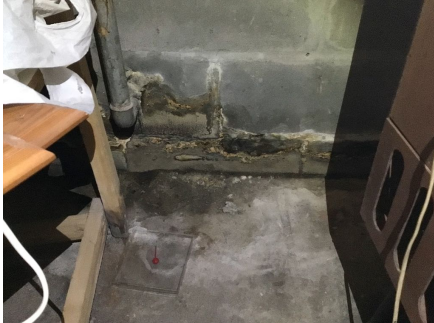
Det ble observert saltutslag og fuktskjolder på yttervegger og noen skillevegger (trevirke). Det var fuktutslag v/bruk av fuktmåler på yttervegger og gulv.

saltutslag

- Det må foretas tiltak for å lukke avviket.
- Det påviste fuktnivå gir grunn til å overvåke konstruksjonen jevnlig for å se utvikling over tid, og eventuelt foreta tiltak for å unngå fuktskader.

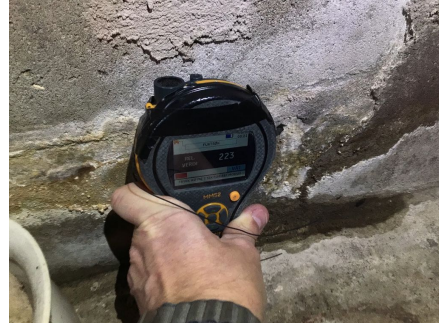
fuktutslag

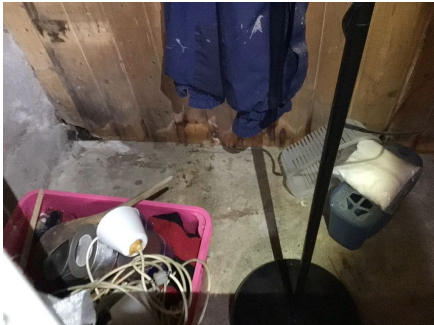
fukt i trevirke

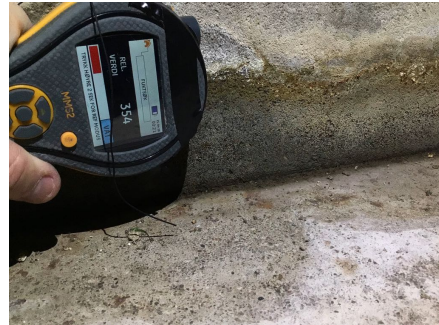
fuktutslag

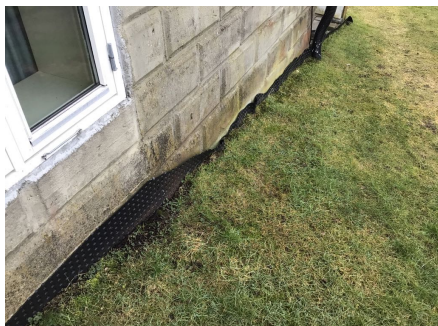
Det ble delvis observert fuktsikring på grunnmur. Det må sies at det ble observert fuktutslag og saltutslag på yttervegger og gulv i kjeller.

- Det mangler, eller på grunn av alder er det sannsynlig at det mangler, utvendig fuktsikring av grunnmuren ved kjeller/underetasje.
- Mer enn halvparten av forventet levetid på drenering er overskredet.
- Det er påvist andre avvik:

Mangler klemlist på synlig fuktsikring

- Tiltak for redrenering rundt boligen kan ikke utelukkes.
- Overvåk tilstanden jevnlig. For å få tilstandsgrad 0 eller 1 må dreneringen skiftes ut, men tidspunktet for når dette er nødvendig er vanskelig å si noe om. Bruken av underetg/kjeller vil og være avgjørende.
- Det må foretas tiltak for å lukke avviket.

Montere klemlist

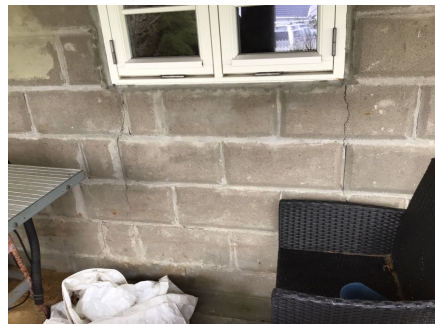
- Grunnmuren har sprekkdannelser.

sprekker
