Tilstandsrapport

Kleivdalsåsen 6 C, 1954 SETSKOG

Befaringsdato: 19.10.2023

Oppdragsnr.: 10816-23136

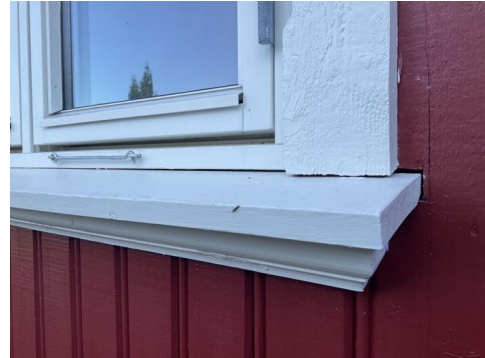
Det mangler beslag på vannbrett. Tetting/vindspærre rundt vinduer er ikke kjent.

- Det er påvist avvik rundt innsettingsdetaljer.

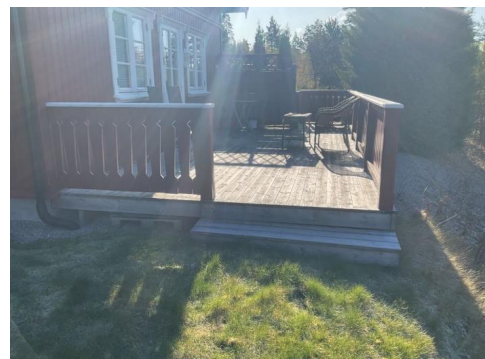
- Rekkverket er for lavt i forhold til dagens krav til rekkverkshøyder.

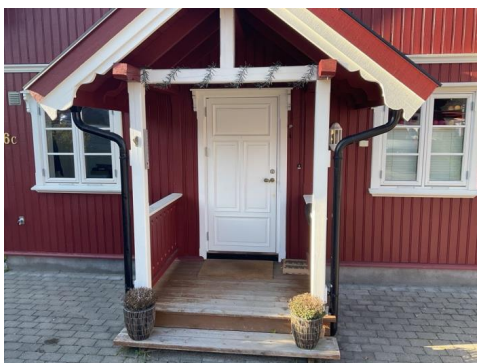
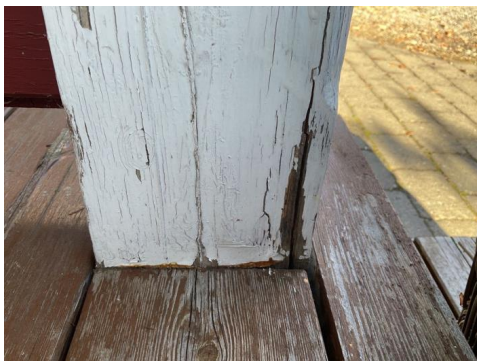
- Det er påvist fukt/råteskader i konstruksjonen.

Det er råteskade nederst på stolper til inngangsparti.

- Råteskadede konstruksjoner må skiftes ut.

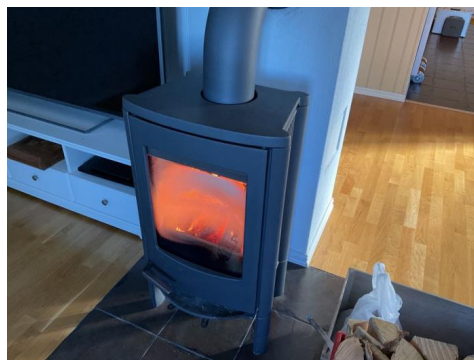
- Det er avvik:

Iht. rapport fra NRBR foreligger det avvik som ble avdekket ved tilsyn i 2007: G3: Takstiger og plattinger skal være fastmontert forskriftsmessig.

Avviket må utbedres.

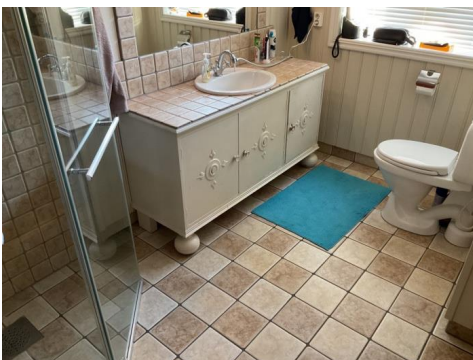
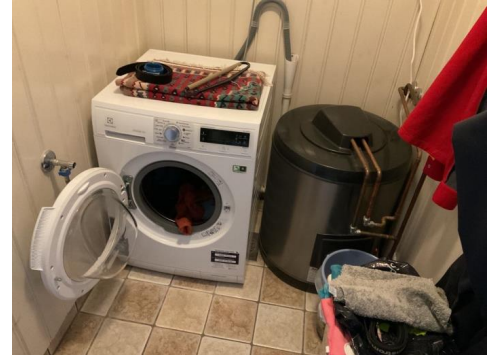
- Det er avvik:

Det er noe svelling/svelleskade i himlingspanel over dusj.

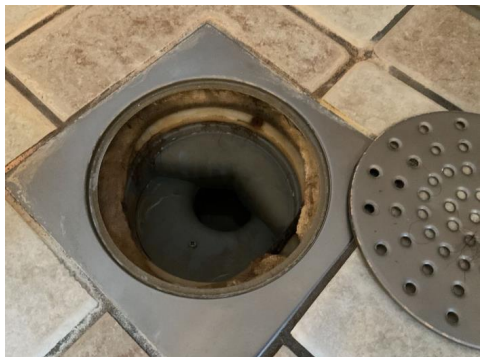
Membran sitter kun delvis under klemringen i sluket og det er delvis utett mellom membranen og sluket.

- Mer enn halvparten av forventet brukstid er passert på membranløsningen.
- Det er rundt sluk påvist en ikke-fagmessig utførelse av membran/tettesjikt/klemring.

- Det må foretas utbedring for å unngå fuktskader i konstruksjonen.

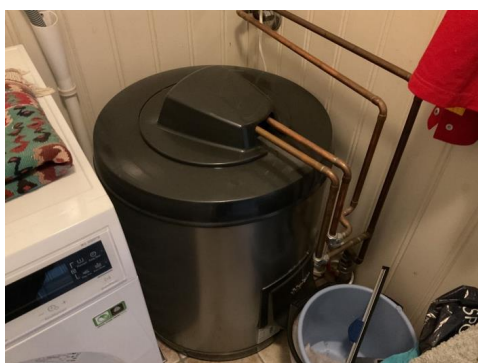
Iht. dagens forskrift skal varmtvannsbereder direktekobles (ikke med stikkontakt).

- Det er ikke påvist tilfredsstillende el-tilkobling av varmtvannstank iht. gjeldende forskrift.
