# Tilstandsrapport

Fritidsbolig

Årossanden 4 N, 4640 SØGNE

Befaringsdato: 12.05.2025

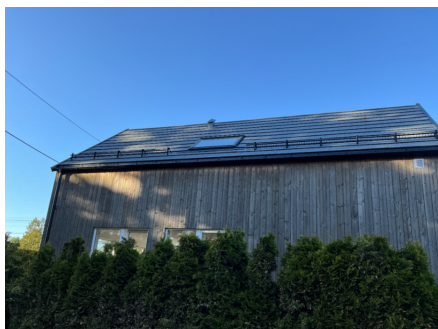
### TG 3 Nedløp og beslag

- Det mangler snøfangere på hele eller deler av taket, noe som var krav på byggemeldingstidspunktet.

- Det må monteres snøfangere for å oppfylle byggeårets krav.

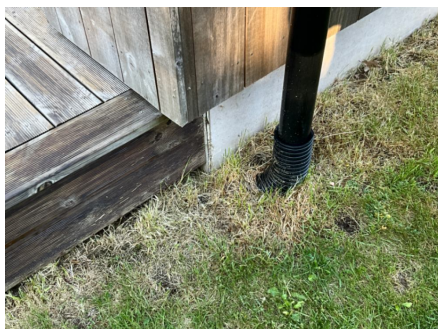
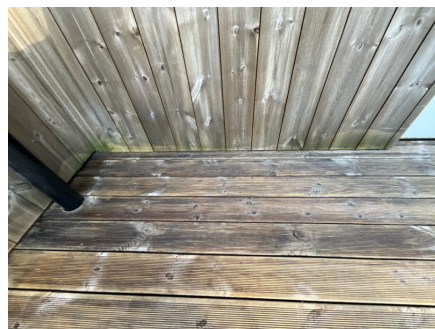
### TG 2 Veggkonstruksjon

- Bordkledning går stedvis nesten helt ned i terreng.

Kledning som står nærme terrenget vil ha økt behov for maling og med fare for fukt og råte i kledningen og bakenforliggende konstruksjoner.

- Lokal utbedring bør foretas for å øke avstanden mellom terreng og bordkledning.

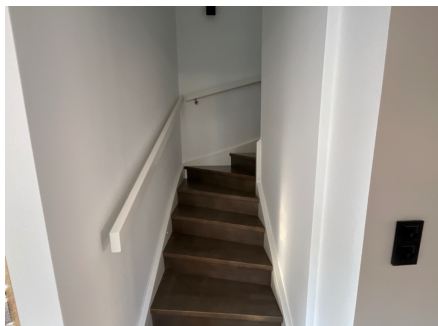
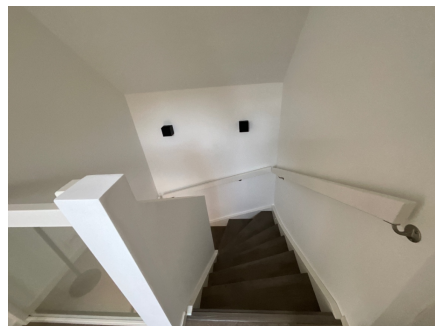
### TG 2 Innvendige trapper

- Det mangler håndløper på vegg i trappeløpet.

Fare for fallskader ved manglende rekkverk.

- Håndløper må monteres på vegg for å tilfredsstille krav på byggetidspunktet.

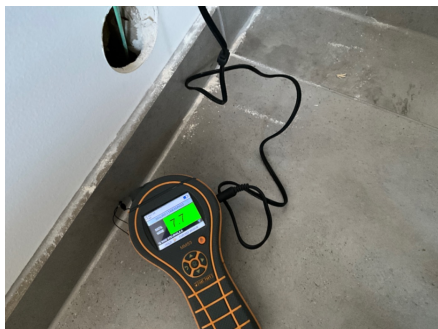
Hulltaking er foretatt uten å påvise unormale forhold. Hulltaking er foretatt i gangen bak våtsone for dusj. Fuktkvotemåling (vekt%) i konstruksjonen ble målt til 7.

Hulltaking gir begrenset adgang til visuell kontroll/måling av et lokalt område på badet, og det kan dermed ikke med sikkerhet utelukkes at det foreligger skjulte avvik eller skader i øvrige deler av konstruksjonen.

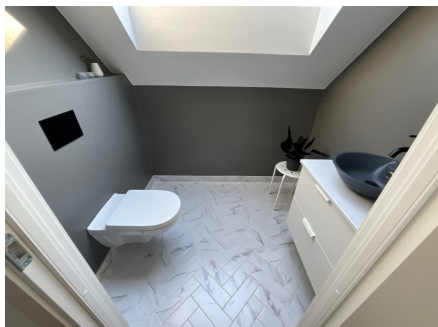
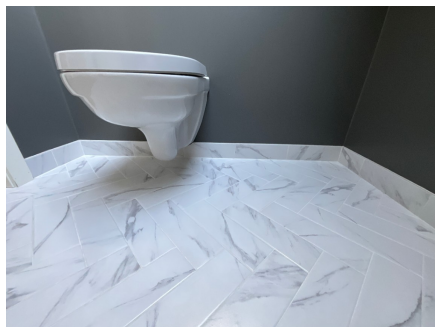
Lekkasjer fra innebygde sisterner eller lignende må synliggjøres. I andre rom enn våtrom må lekkasjen i tillegg føre til at vannet stenges automatisk.

Ved lekkasje i innebygd toalett vil ikke vannet bli synlig før det oppstår store vannskader i konstruksjonen.

- Mekanisk avtrekk bør etableres på toalettrom.
