# Tilstandsrapport

📍 Hallskaret 42 , 5117 ULSET

# gnr. 188, bnr. 150

Befaringsdato: 27.05.2025

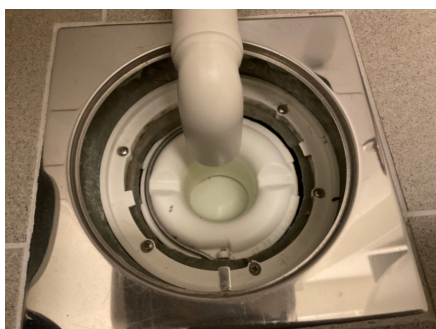
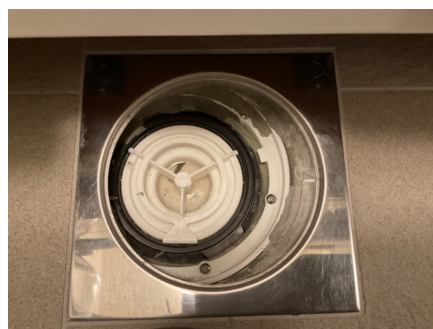
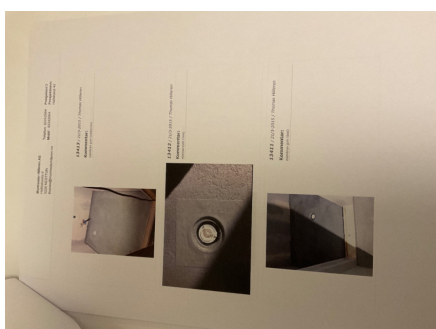
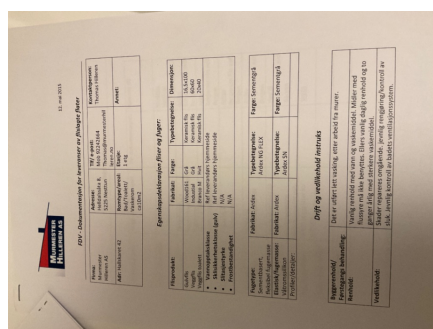
## 1.ETASJE > VASKEROM

Hulltaking ble utført på vaskerommet, uten funn av unormale fuktverdier.

- Målingen viste vektprosent på 9,4 %.
- Under 16 % anses å være normalt/tørt.
- Mellom 16-20 % anses å være i risikozonen for fukt-/råteskader.
- Over 20 % anses å være fuktig, med høy risiko for fukt-/råteskader.

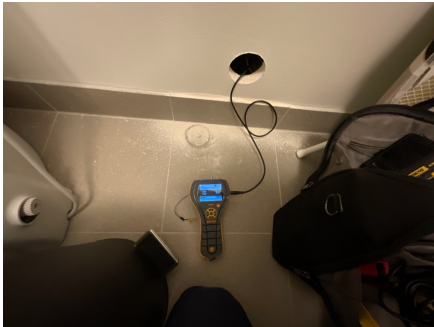
## 1.ETASJE > BAD

Våtrommet har vært i daglig bruk siden det ble oppusset, og det er ikke opplyst om funksjonssvikt eller lekkasjer. Det bemerkes imidlertid at det er avvikende fallforhold på deler av gulvet, og videre bruk bør skje med varsomhet for å redusere risiko for fuktskader over tid. Overvåk tilstand til flis med bom. Ved forverring må tiltak påregnes

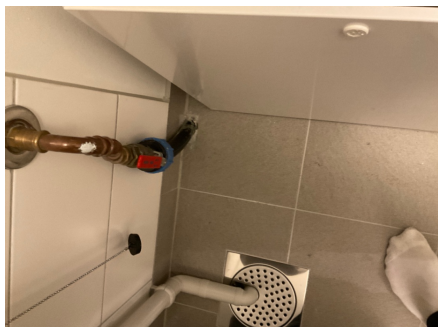
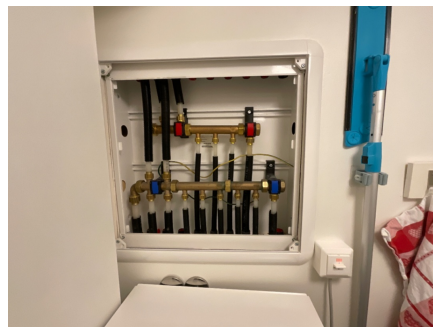
## TG 1 Avløpsrør

Synlig avløp i plast
