# Tilstandsrapport

Fritidsbolig

Persbuåsen 3, 3628 VEGGLI

Befaringsdato: 28.04.2025

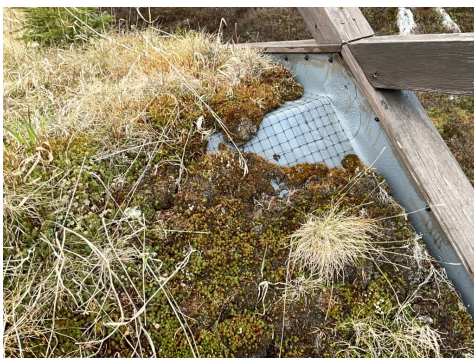
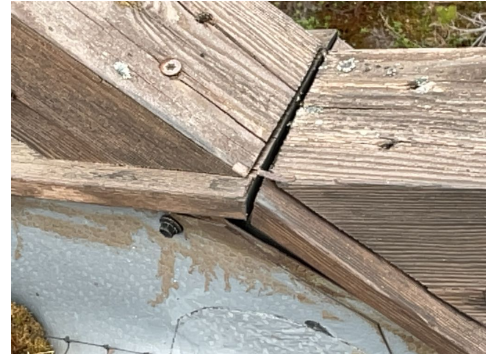
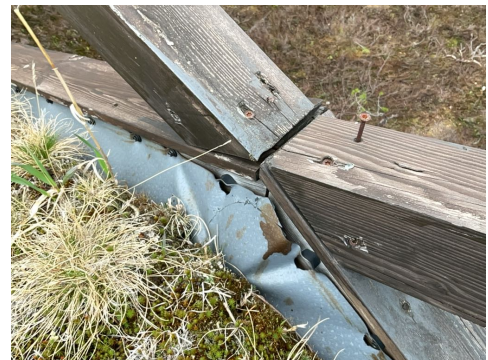
Det mangler noe torv på deler av taket. Folien benyttet som tettesjikt er ikke tilfredsstillende klemt under israft (toppbord vindski) og det er fare for at vann trenger inn mellom folie og vindskibord. Det er montert spir som pynt på israft. Løsningen er uheldig og leder vann ned i skjøt på israft. Det er fare for utvikling av råteskader og redusert levetid på vindskier.

Det må påregnes noe vedlikehold og utbedring av tekking. Tiltak må ses i sammenheng med forhold nærmere beskrevet under nedløp og beslag.

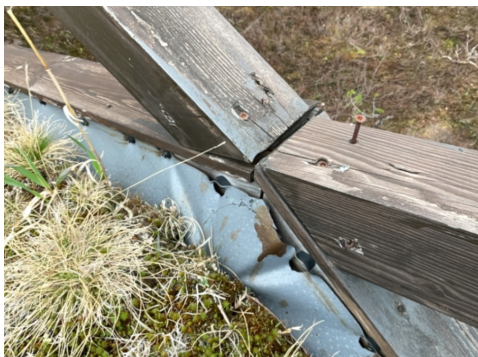
Det er ikke montert forkantbeslag ved takfot på deler av taket mot nord. Det er ikke montert beslag på israft (toppbord vindski). Løsningen med folie, spir/pynt er uheldig mtp. fuktsikring og bør endres med å montere beslag på isbord.

Bildet viser mangelfull utførelse på isbord og spir med fare for inntregning av fukt.

Det må monteres stigetrinn/plattform for feier. Det anbefales å kontakte det lokale brann og feiervesen for nærmere avklaring. Det bør monteres beslag på isbord i den hensikt å forhindre inntregning av fukt med fare for utvikling av råteskader og redusert levetid på deler av takkonstruksjonen. Det er ikke behov for umiddelbare tiltak ift. forkant beslag. Det ble ikke påvist skader på taktro og takrennene er skjulte innenfor torvhaldstokk. Med det menes at ytre del av takfot ikke blir eksponert for takvann.

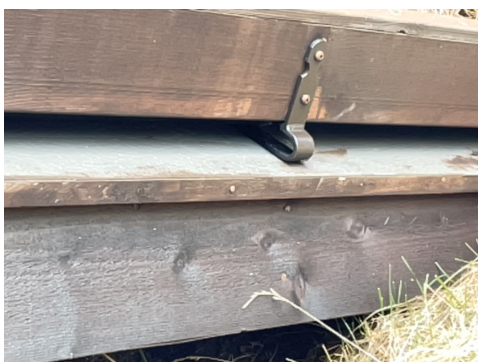
Bildet viser at det mangler forkantbeslag i overgang folietekking og taktro.

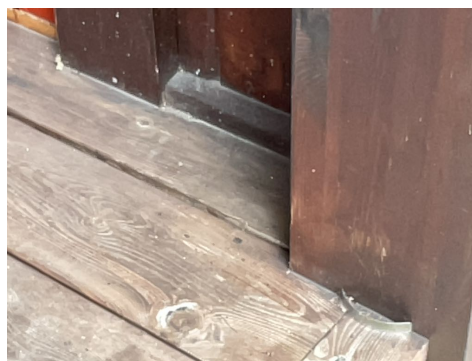
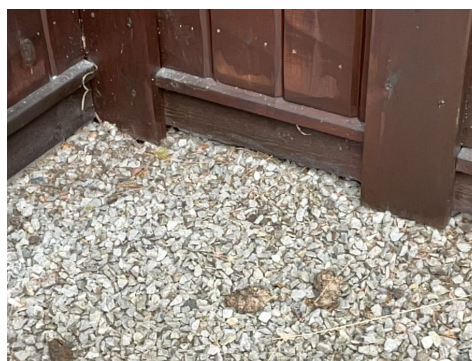
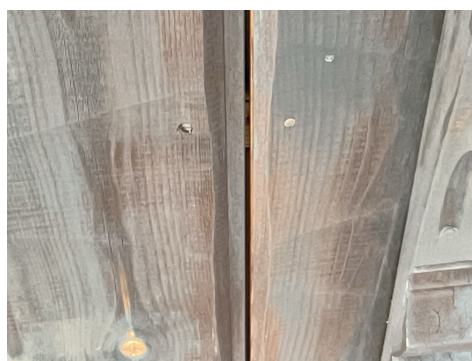
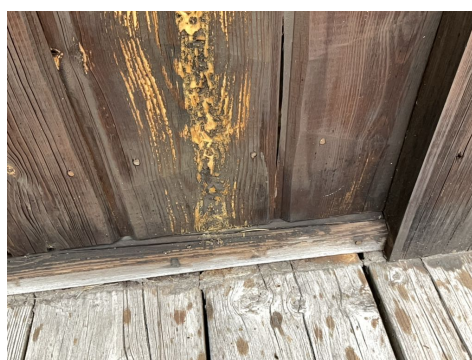
Veggkonstruksjonen er oppført uten luftesjikt bak ytterkledning. Lufting har til hensikt å bidra til å opptørking av konstruksjonen etter nedfukting. På befaringsdagen ble det ikke påvist skader og konstruksjonen synes å fungere med dagens tilstand og bruk. Endret bruk, diffusjonstett overflatebehandling eller økt isolasjonstykkelse i vegg vil kunne endre duggpunktet i konstruksjonen og øke behovet for lufting.

Søyler er ført helt ned til terrassedekke uten kapilærbrytende sjikt eller dryppkant. Det er fare for kapillært oppsug av fukt i søyler med fare for utvikling av råteskader og redusert levetid på søyler.

Kledningsbord er ført helt ned til vannbrett uten beslag og det er påvist sprekker i vannbrett og i og mellom kledningsbord. Utførelsen er ikke fagmessig og det er fare for redusert levetid på vannbrett og ytterkledning.

Det er liten/ingen avstand mellom bakken og veggkonstruksjon rundt deler av bygningen. Anbefalt avstand er minimum 20cm for å forhindre uheldig fuktpåvirkning i veggkonstruksjon og fare for utvikling av råteskader.

For å lukke avviket må ytterkledning utbedres og sikres mot fukt. Tiltak må ses i sammenheng med forhold nærmere beskrevet under drenering og fuktsikring og terrengforhold.

Det er ikke behov for umiddelbare tiltak ift. lufting bak kledning. Det ble ikke påvist skader som følge av mangelfull lufting. Ved endret bruk, etterisolering mv. tilrådes det å etablere luftgjennomstrømning bak kledning iht. faglig godt vis.

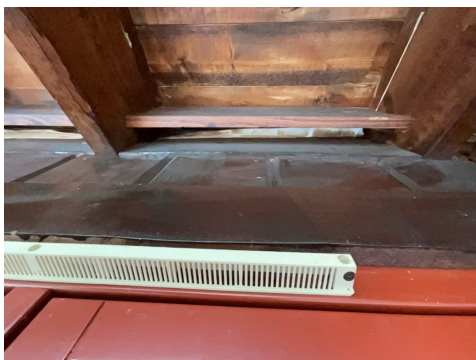
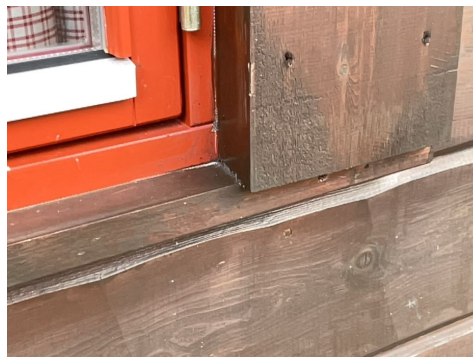
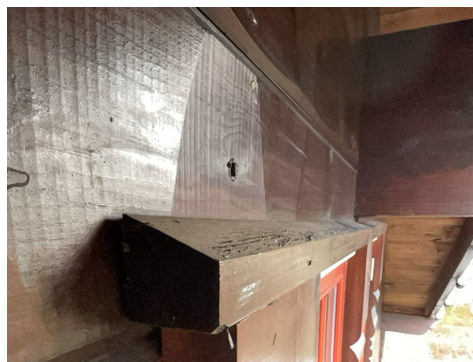
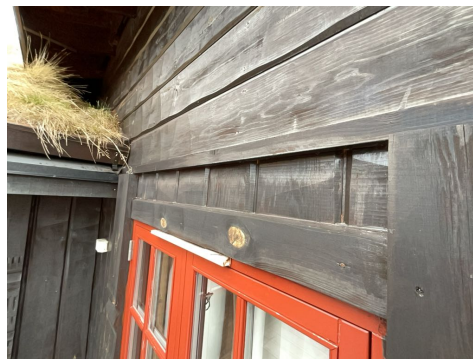
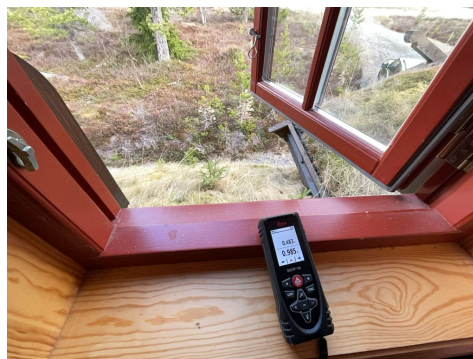
Det er ikke montert Netlonrør eller tilsvarende netting i spalter for lufting som har til hensikt å forhindre skadegjørere som mus og fugler å trenge inn i konstruksjonen.

Det bør monteres Netlonrør eller tilsvarende i luftespalte i raft i den hensikt å forhindre inntregning av skadegjørere som mus. mv. Skadegjørere kan gjøre skade på bygningen.

Det bør etableres inspeksjonmulighet til kaldtloft.

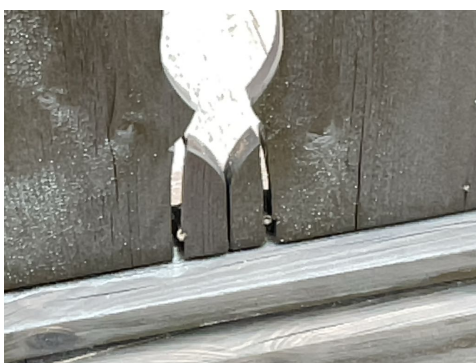
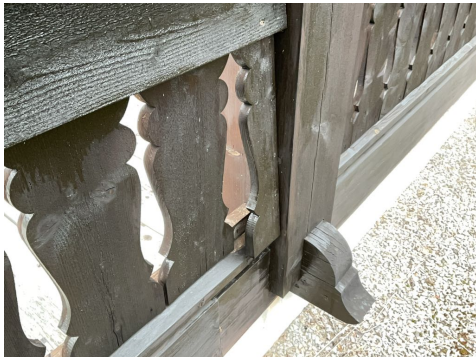
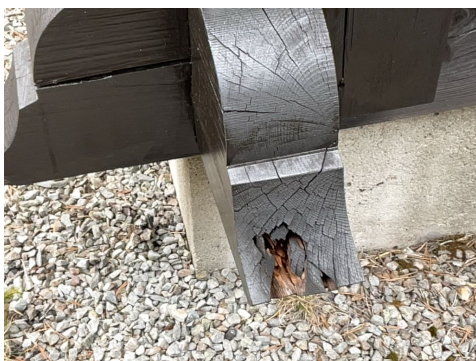
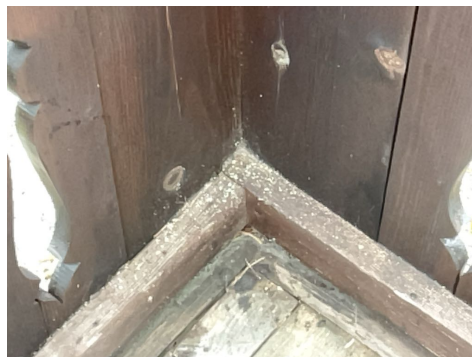
Det er påvist råteskader, sprekker og mangelfull innfesting i rekkverk. Utformingen av rekkverk er uheldig ift. fuktopptak, fare for råteskader og redusert levetid.

For å lukke avviket må rekkverket utbedres og råteskadet treverk skiftes.

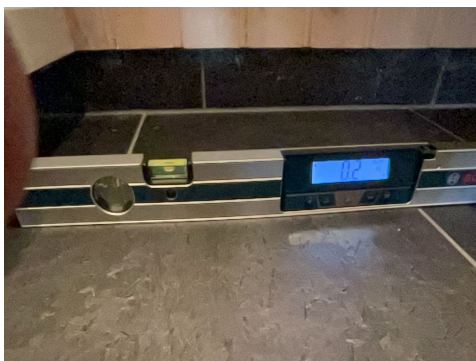
Det er påvist avvik i fallforhold til sluk i forhold til krav i forskrift på byggetidspunktet.

Det er ikke behov for umiddelbare tiltak. Konstruksjonen fungerer i en normal brukssituasjon ved bruk av dusjkabinett. For å lukke avviket må det etableres fall iht. forskriftskrav.
