# TILSTANDSRAPPORT

Marikollen 22  
5136 MJØLKERÅEN  
4601/183/0/12/0/0

24.08.2025

Befaring utført den 13.08.2025 av:

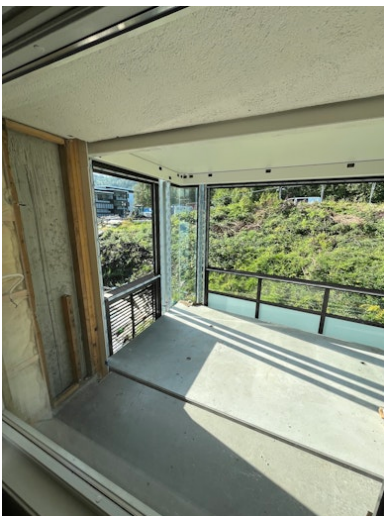
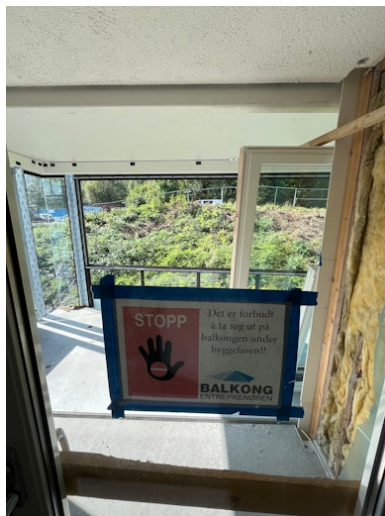
Arealet er ikke kontrollmålt.

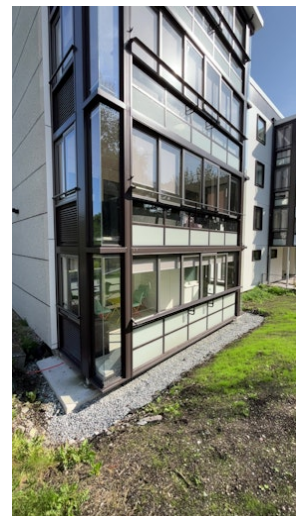
Eksempel på ferdig balkong på nabo bygg.

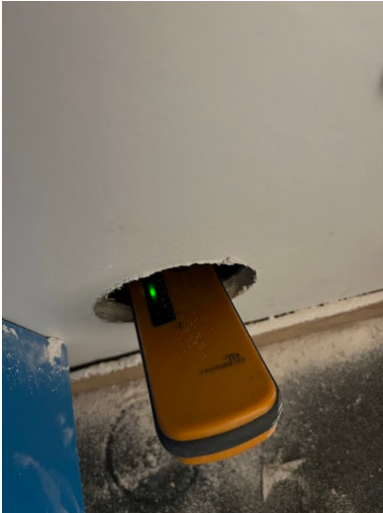
Ingen forhøyede fuktverdier funnet.
