# Tilstandsrapport

Enebolig

Hunnsvegen 42, 2819 GJØVIK

Befaringsdato: 23.10.2025

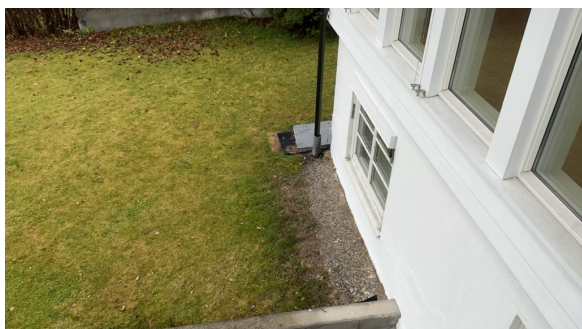
## TG 2 Veggkonstruksjon

Yttervegg i isolert bindingsverk som var normal byggeskikk på oppføringstidspunktet. Liggende utvendig trekledning

- Det er avvik:

Ved evt. utskifting av panel og etterisolering anbefales det at det etableres luftespalte iht. dagens anbefalinger og at bygningsdelen utføres skadedyrsikker.

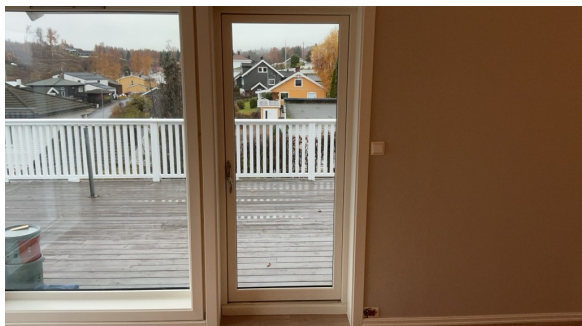
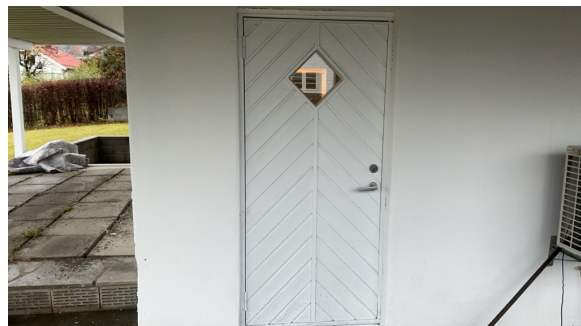
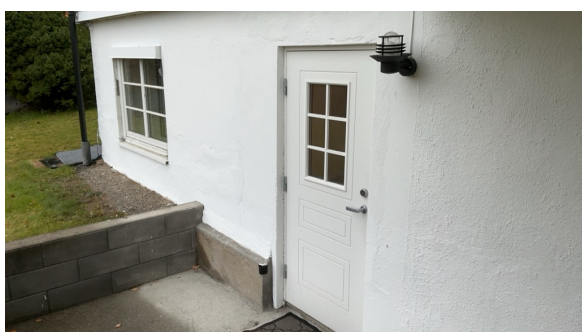
## TG 2 Balkonger, terrasser og rom under balkonger

Veranda med utgang fra stue: Konstruksjoner, overflater, rekkverk og håndlist i treverk. Platting/veranda på bakkenivå, under annen veranda har belegningsstein.

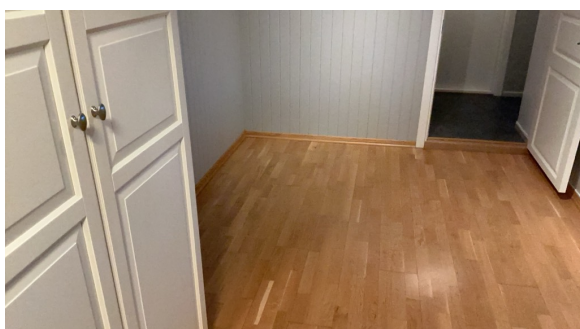
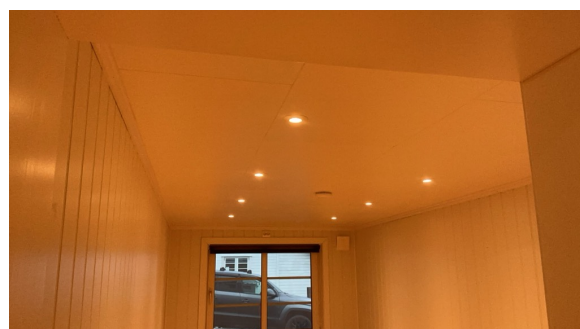
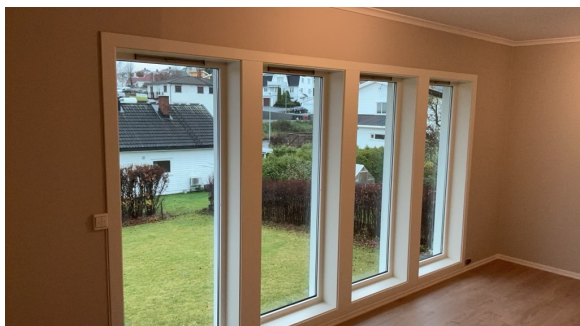
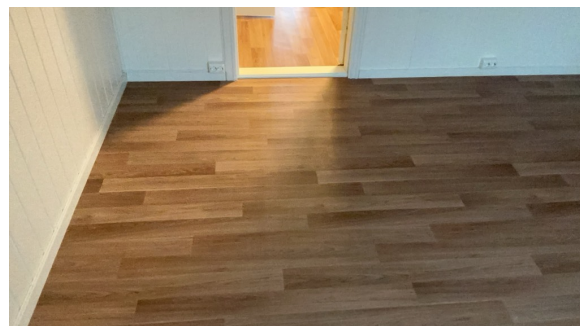
## TG 2 Etasjeskille/gulv mot grunn

- Det er målt høydeforskjell på mellom 15-30 mm gjennom hele rommet. Tilstandsgrad 2 gis med bakgrunn i standardens krav til godkjente måleavvik.
- Det er avvik:

Skjevheter i etasjeskiller, dette er normalt byggeåret tatt i betraktning. Erfaringsmessig kan eldre etasjeskiller ha skjulte skader, spesielt over grunnmur, det ble ikke registrert tegn på dette, men det gjøres oppmerksom på risikoen.

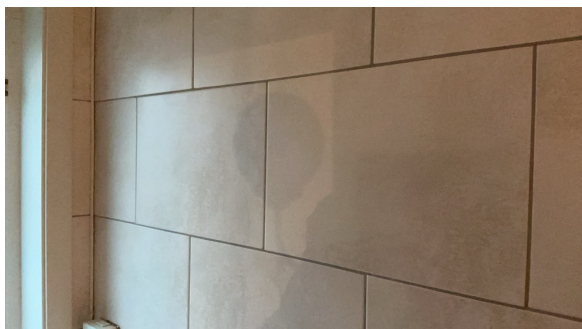
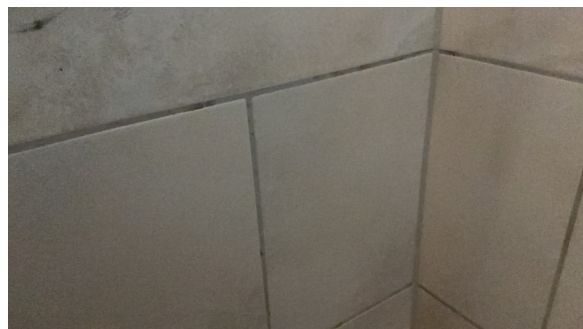
### 1 TG 2 Overflater Gulv

Gulv: Fliser, med varme. Ved enkle fuktsøk ble det ikke registrert unormale verdier. Det dusjes direkte på gulv/vegg, noe som gir økt belastning på konstruksjonene.

Gulvet er tilnærmet flatt. Det er lokalt fall til sluk. Fall er ikke tilfredsstillende, men badet fungerer med dette avviket

For å få tilstandsgrad 0 eller 1 må gulvet bygges om, for å få riktig fall til sluk. Det vil imidlertid sjelden være økonomisk rasjonelt som et enkeltstående tiltak. Ved en eventuell renovering, påse at våtrommet bygges med riktig fall til sluk.

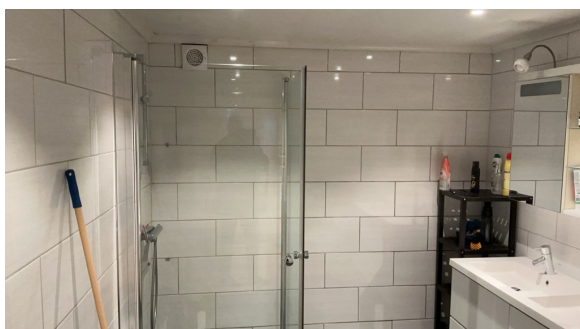
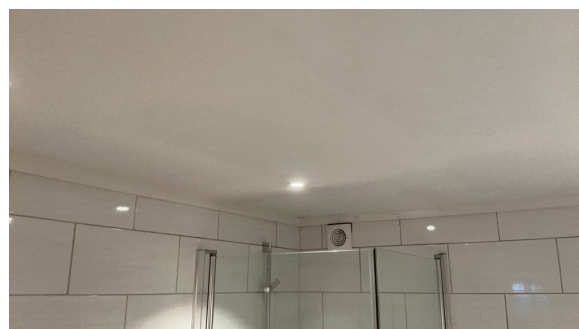
### 🕒 TG 2 Overflater Gulv

Gulv: Fliser, med varme. Ved enkle fuktsøk ble det ikke registrert unormale verdier. Det dusjes direkte på gulv/vegg, noe som gir økt belastning på konstruksjonene.

- Det er mulighet for at det kan forekomme vannlekkasje på våtrommet hvor vann ikke vil gå til sluk.
- Det er påvist at flisfuger har riss/sprekker.
- Det er påvist avvik i fallforhold til sluk i forhold til krav i forskrift på byggetidspunktet.
- Det er avvik:

Gulvet er tilnærmet flatt. Det er lokalt fall til sluk. Fall er ikke tilfredsstillende, men badet fungerer med dette avviket

- Et bad med manglende/ redusert fall til sluk blir mindre funksjonelt og sikkert for brukeren. Dette kan medføre stående vann på gulvet, vann som ikke ledes effektivt til sluket, økt risiko for at vann renner ut av rommet og redusert sklisikkerhet på gulvet.

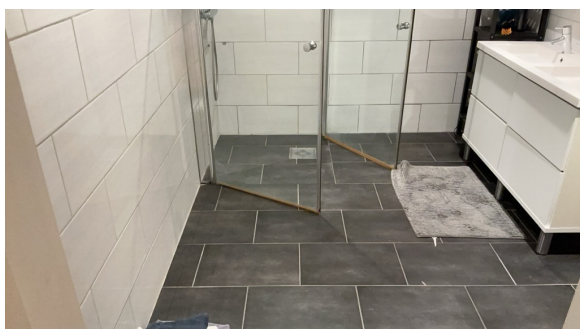
### 🕒 TG 2 Sluk, membran og tettesjikt

Det er ikke behov for utbedringstiltak siden våtrommet fungerer i dag, men skader/ følgeskader kan oppstå på eldre våtrom.

- Overvåk tilstanden jevnlig. For å få tilstandsgrad 0 eller 1 må tettesjiktet skiftes ut, men tidspunktet for når dette er nødvendig er vanskelig å si noe om. Ved renovering, påse at alle forhold med tettesjiktet, våtsone, sluk, røranlegg mv. dokumenteres.

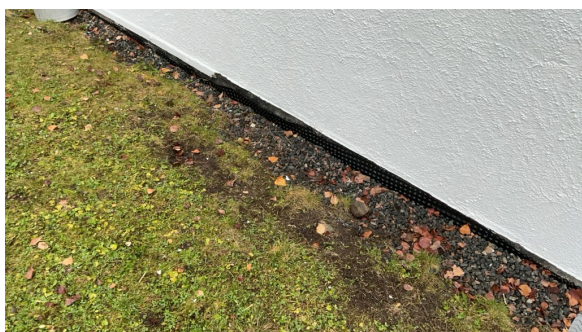
### 📌 TG 2 Grunnmur og fundamenter

Grunnmur er utført i støpt betong. Grunnmur er innkledd innvendig, begrenset inspeksjonsmulighet.

- Det er avvik:
