Hunnsvegen 42, 2819 GJØVIK

**Nyoppusset villa i Nordbyen – 2 nye kjøkken, flott utleiepotensial & kort veg til "alt"! Ingen TG3.**

Befaringsdato: 23.10.2025

Rapportdato: 29.10.2025

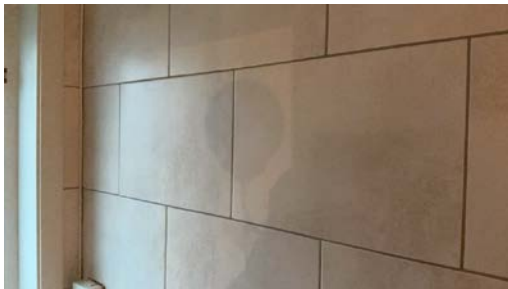
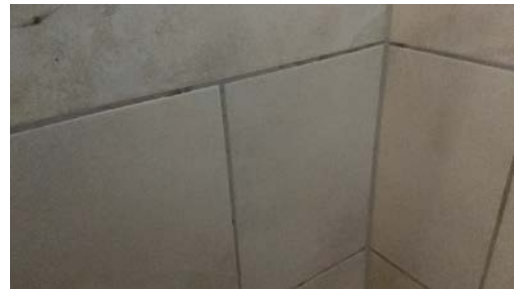
## ETASJE > BAD

### ! TG 2 Overflater Gulv

Gulv: Fliser, med varme. Ved enkle fuktsøk ble det ikke registrert unormale verdier. Det dusjes direkte på gulv/vegg, noe som gir økt belastning på konstruksjonene.

Gulvet er tilnærmet flatt. Det er lokalt fall til sluk. Fall er ikke tilfredsstillende, men badet fungerer med dette avviket

Det er ikke behov for utbedringstiltak siden våtrommet fungerer i dag, men skader/ følgeskader kan oppstå på eldre våtrom.

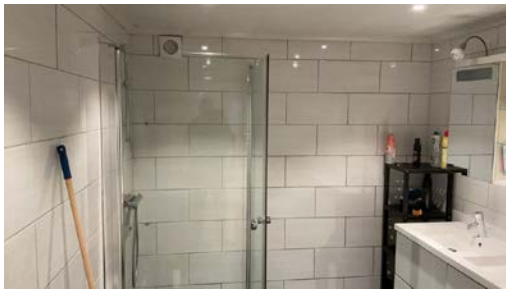
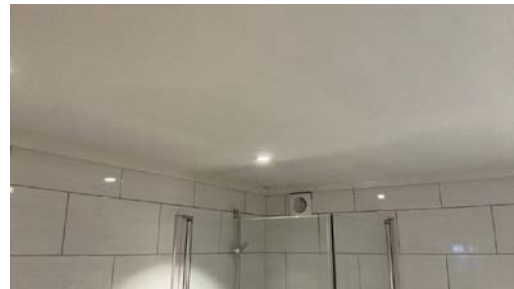
## KJELLER > BAD

### 1 TG 2 Overflater Gulv

Gulv: Fliser, med varme. Ved enkle fuktsøk ble det ikke registrert unormale verdier. Det dusjes direkte på gulv/vegg, noe som gir økt belastning på konstruksjonene.

- Det er mulighet for at det kan forekomme vannlekkasje på våtrommet hvor vann ikke vil gå til sluk.
- Det er påvist at flisfuger har riss/sprekker.
- Det er påvist avvik i fallforhold til sluk i forhold til krav i forskrift på byggetidspunktet.
- Det er avvik:

Gulvet er tilnærmet flatt. Det er lokalt fall til sluk. Fall er ikke tilfredsstillende, men badet fungerer med dette avviket

• Overvåk tilstanden jevnlig. For å få tilstandsgrad 0 eller 1 må tettesjiktet skiftes ut, men tidspunktet for når dette er nødvendig er vanskelig å si noe om. Ved renovering, påse at alle forhold med tettesjiktet, våtsone, sluk, røranlegg mv. dokumenteres.

Det er ikke behov for utbedringstiltak siden våtrommet fungerer i dag, men skader/ følgeskader kan oppstå på eldre våtrom.

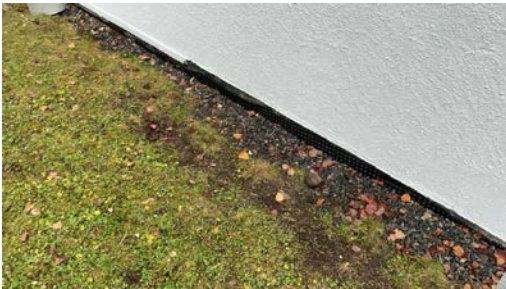
### TG 2 Grunnmur og fundamenter

Grunnmur er utført i støpt betong. Grunnmur er innkledd innvendig, begrenset inspeksjonsmulighet.
