Tilstandsrapport

Boligbygg med flere boenheter

Eivensstuen 2, 2022 GJERDRUM

Befaringsdato: 10.03.2025

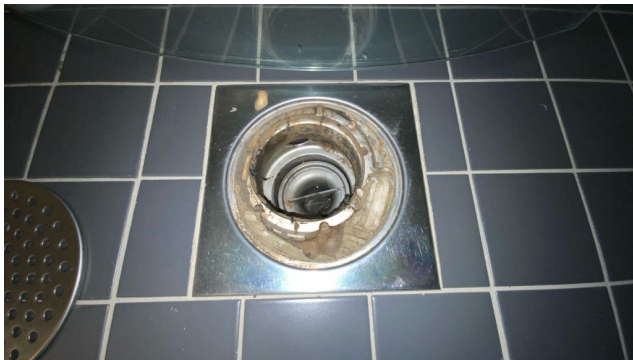
Det er nyere stålsluk og smøremembran med ukjent utførelse.

- Mer enn halvparten av forventet brukstid er passert på membranløsningen.
- Mer enn halvparten av forventet brukstid er passert på slukløsningen.

Kontroll av sluk.

- Overvåk tilstanden jevnlig. For å få tilstandsgrad 0 eller 1 må tettesjiktet skiftes ut, men tidspunktet for når dette er nødvendig er vanskelig å si noe om.
- Overvåk tilstanden jevnlig. For å få tilstandsgrad 0 eller 1 må slukløsningen skiftes ut og sannsynligvis må også membransjiktet skiftes/utbedres. Det er imidlertid vanskelig å si noe om tidspunktet for når dette er nødvendig.

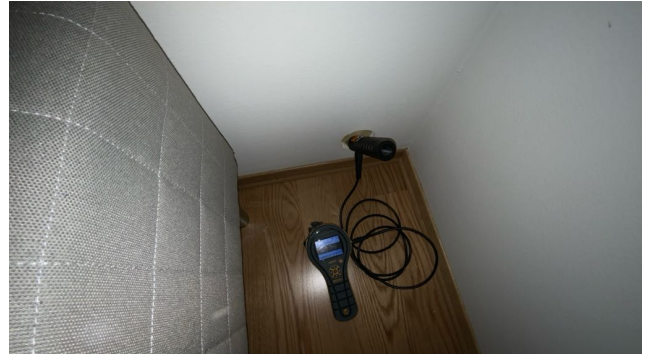
Hulltaking er foretatt uten å påvise unormale forhold. Hulltaking er foretatt ved/i Soverom.

Utført hulltaking.

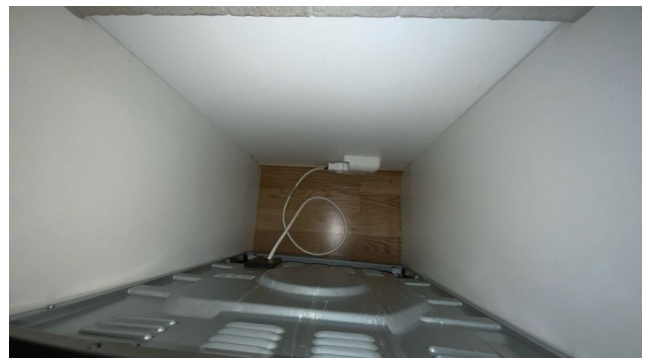
Kontroll bak ovn. Ingen tegn til fuktskader på befaringsdagen.

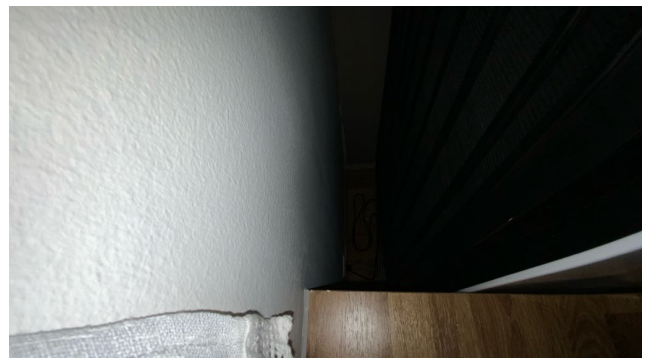
Kontroll bak kjøleskap. Ingen tegn til fuktskader på befaringsdagen.

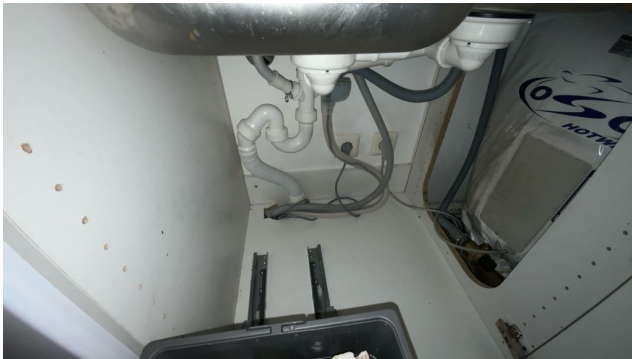
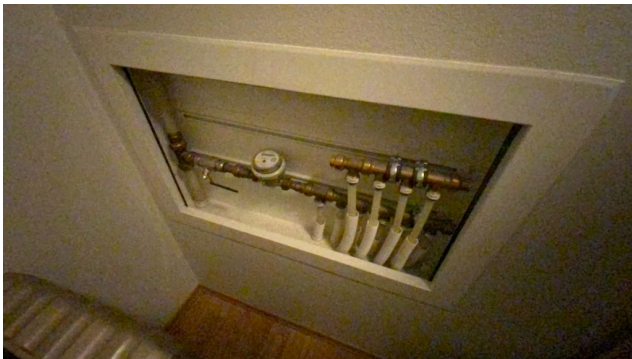
Vannrør fra byggeår av materialtype pex og kobber. Fordelerskap i entré. Waterguard i benkeskap på kjøkken bør opparbeides for god sikring av lekkasjevann. Alder er normalt i seg selv en vurderingskriterie hva angår slitasjegrاد. Videre bemerkes at bunnledninger av den årsak følgelig heller ikke er kontrollert.

Besiktigelse av røropplegg.

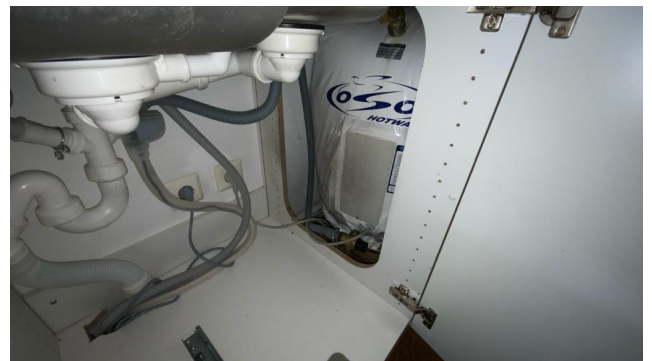
Det er påvist avvik i den elektriske tilkoblingen av varmtvannstanken.

Besiktigelse av bereder.

Det bør etableres fast strømtilkobling med bryter på bereder grunnet branntilløp i stikkontakt kan oppstå. Bereder er for øvrig normalt fungerende.
