# Tilstandsrapport

3-roms leilighet i 2 etasje

Kantarellstien 54 , 1529 MOSS

Befaringsdato: 02.02.2026

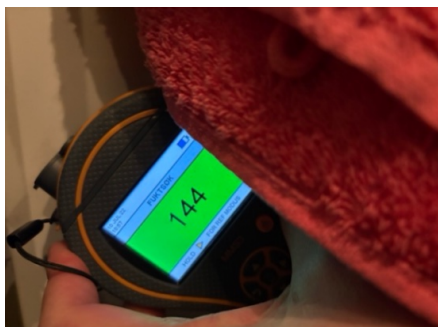
## 3. ETASJE > BAD/WC/VASKEROM

Flisbom tyder på mangelfull heft mellom flis og underlag. Dette kan over tid føre til at fliser sprekker eller løsner ved normal bruk, og gir noe usikkerhet knyttet til overflatens videre holdbarhet.

For liten høydeforskjell ved dørterskel gir redusert sikkerhet mot vann som kan renne ut av våtrommet ved vannsøl eller lekkasje. Dette kan over tid øke risikoen for fuktpåvirkning i tilstøtende rom, selv om det ikke er registrert skader ved befaring.

Når baderommet har passert mer enn halvparten av forventet levetid, øker usikkerheten knyttet til videre funksjon og fuktsikkerhet. Selv om overflater kan fremstå som brukbare, kan underliggende løsninger være mer utsatt for slitasje og fuktpåvirkning over tid.

Det anbefales å følge med på baderommets tilstand gjennom jevnlig kontroll. Ved større oppgraderinger eller ved tegn til funksjonssvikt bør oppgradering eller fornyelse vurderes for å oppnå et nivå som samsvarer bedre med dagens krav i TEK.

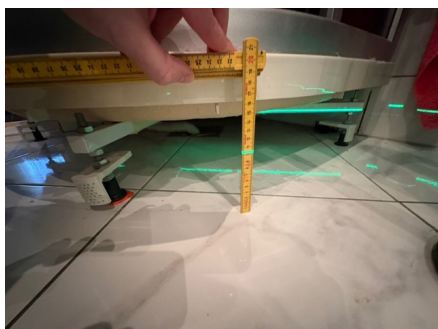
## 3. ETASJE > BAD/WC/VASKEROM

Manglende klemring gir usikkerhet knyttet til tetting mellom membran og sluk. Forholdet kan medføre økt risiko for lekkasje til underliggende konstruksjoner over tid, uten at det nødvendigvis foreligger synlige skader ved befaring.

Alder på membran tilsier at løsningene er godt brukt og kan ha noe redusert restlevetid sammenlignet med nyere løsninger. Selv om det ikke er registrert lekkasjer eller fuktskader ved befaring, gir alderen en viss usikkerhet knyttet til fremtidig funksjon og fuktsikkerhet.
