Kantarellstien 54, 1529 MOSS

**Gjennomgående leilighet med  
tilbaketrukket beliggenhet - Solrik  
balkong med lite innsyn - 2  
soverom, separat kjøkken**

# Tilstandsrapport

## 3-ROMS LEILIGHET I 2 ETASJE

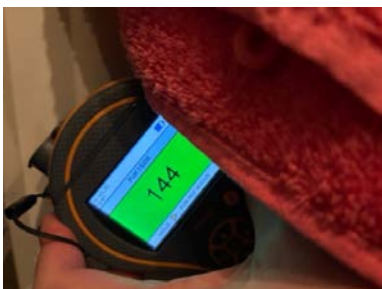
## 3. ETASJE > BAD/WC/VASKEROM

### 1 TG 2 Overflater Gulv

Det anbefales å følge med på baderommets tilstand gjennom jevnlig kontroll. Ved større oppgraderinger eller ved tegn til funksjonssvikt bør oppgradering eller fornyelse vurderes for å oppnå et nivå som samsvarer bedre med dagens krav i TEK.

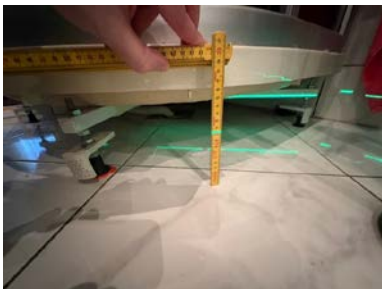
## 3. ETASJE > BAD/WC/VASKEROM

### Sluk, membran og tettesjikt
