Leilighet  
Langsetvegen 50 B  
2092 Minnesund

**Boligens tekniske tilstand:**

Dato: 29/05/2025

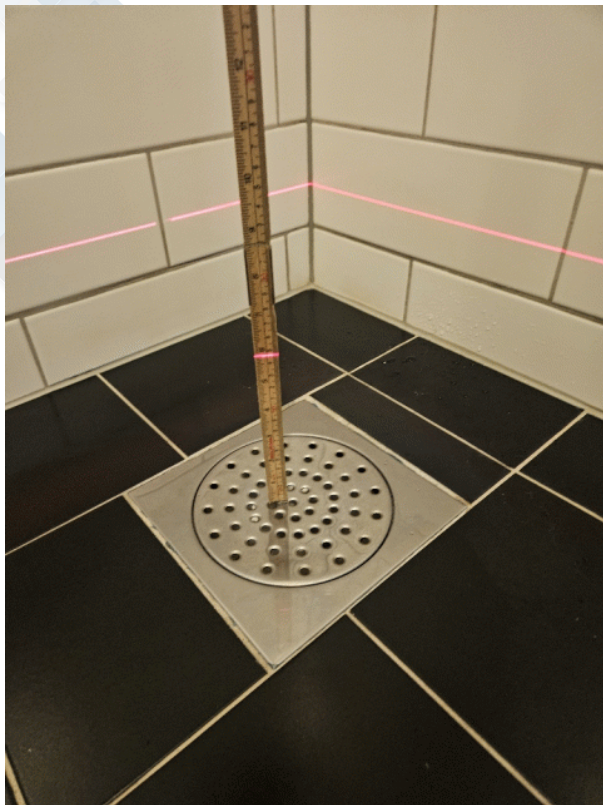
**TG 2** 1.1.2 Overflate gulv

Det ble utført en enkelt test av overflatene der det registreres ikke tilfredsstillende fall på gulv mot sluk, det ble målt til 9mm kravet var 15mm.

Gulvfliser fremstår i grei stand, men det er ett behov for omfuging mellom vegg og gulv samt rundt sluk. TG2

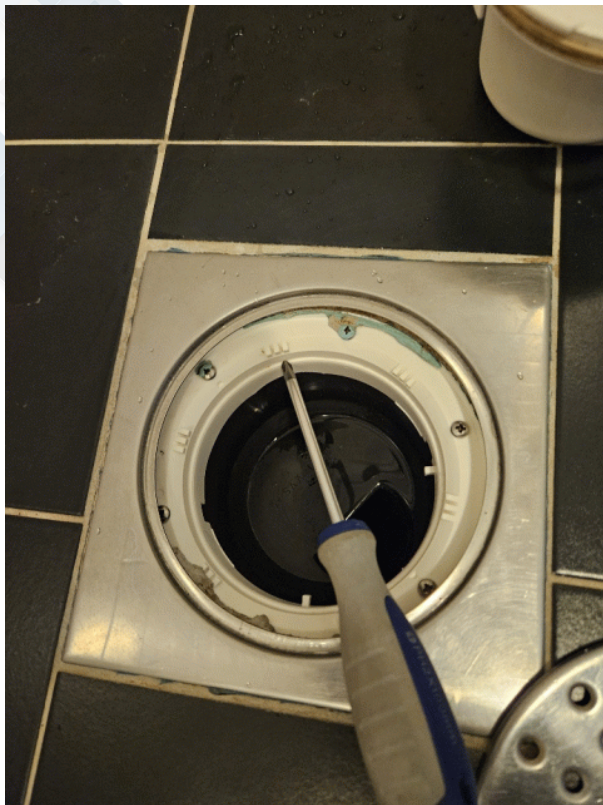
### TG 2 1.1.3 Membran, tettesjiktet og sluk

Ingen synlig mansjett under klemring i sluk TG2, det kan være at det ligger en underliggende banemembran. Ytterligere undersøkelser må gjøres.

Membran har passert mer enn halvparten av sin forventet levetid. TG2

Det er ikke fremlagt dokumentasjon på utført membran da hjemmelshaver ikke fikk med dette når de kjøpte boligen. TG2

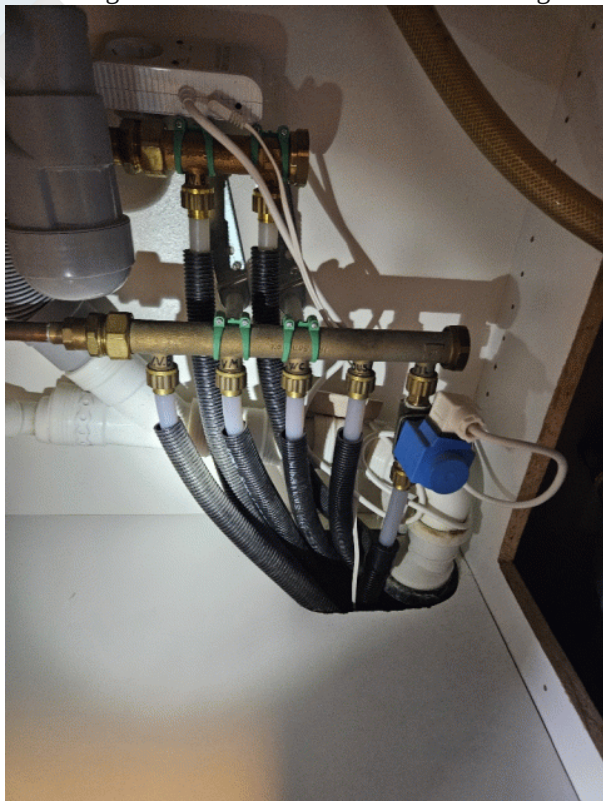
### TG 2 2.1 Kjøkken

På befaringsdagen ble det fuktsøkt normale verdier på tilfeldige utvalgte steder på vegger og gulv. TG1

Hvitevarer er ikke funksjonstestet. TGIU hjemmelshaver melder ingen avvik.

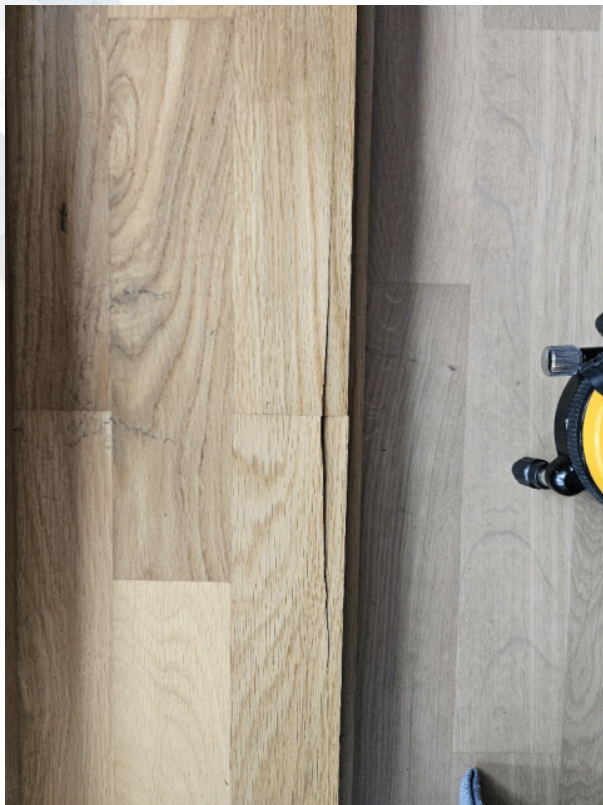
#### TG 2 3.1 Andre rom

Det er en skade på oppbygd terskel ved balkongdør. TG2

Etasjeskiller: Retningsavvik/hellingsavvik målt lokalt avvik på 10mm til 15mm. TG1

Retningsavvik er målt med krysslaser på tilfeldige utvalgte steder på overflaten på gulvet i boligen, med en lengde på ca 2 meter. Lokalt avvik målt i stue/kjøkken på 15mm. Retningsavvik på vegger og tak/himlinger er ikke målt.

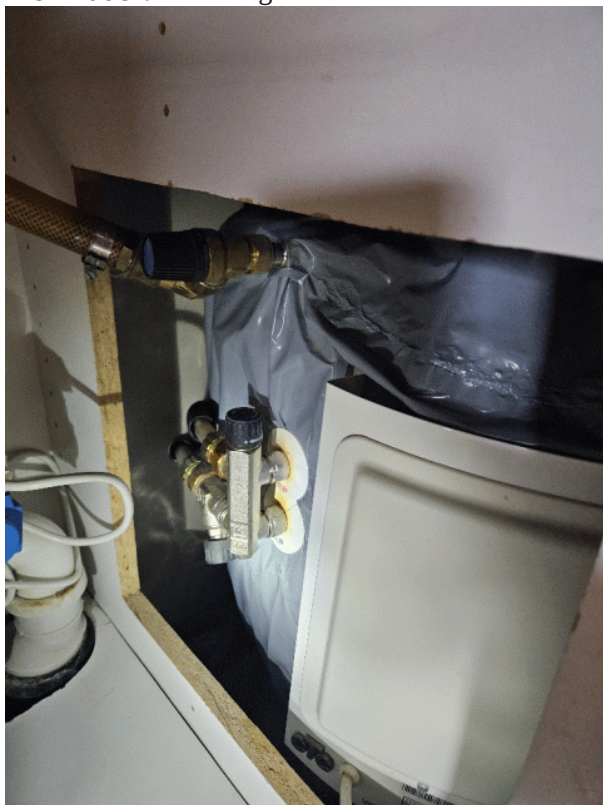
Berederen er ikke lekkasjesikret.

Vannstopper/watergarden er ikke tilkoblet til strøm, dette anbefales. TG2

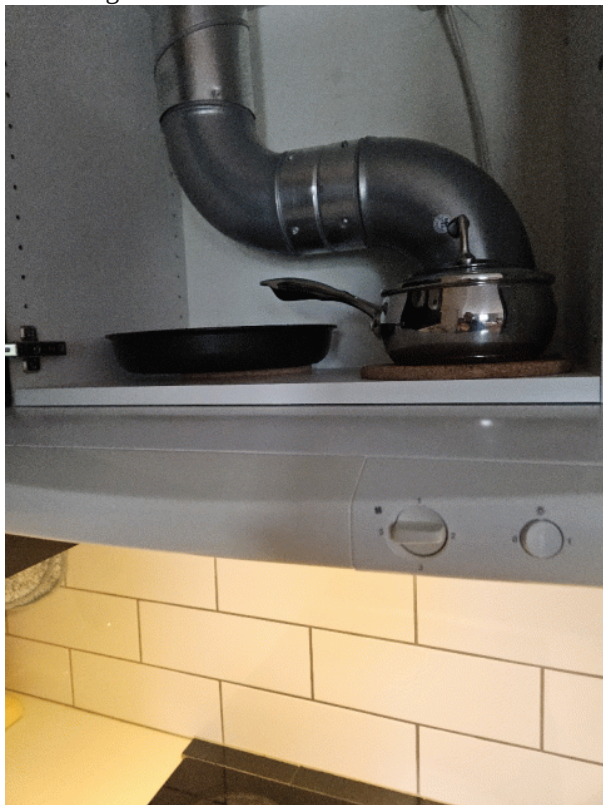
**TG 2** 6.3 Ventilasjon

Boligen har naturlig ventilasjon.  
Boligen har ikke mekanisk ventilasjon.  
Boligen har ikke balansert ventilasjon.  
Tilluft, avtrekk og luftutveksling vurderes som tilfredsstillende.

For å sikre godt innemiljø er det viktig med utskifting av luft med ett godt fungerende ventilasjonsanlegg. Det anbefales periodisk ettersyn med rengjøring av kanalsystem og ventilasjonsanlegg.
