Tilstandsrapport

📍 Seildukgata 31 A, 0553 OSLO

gnr. 227, bnr. 352, snr. 81

Befaringsdato: 09.07.2024

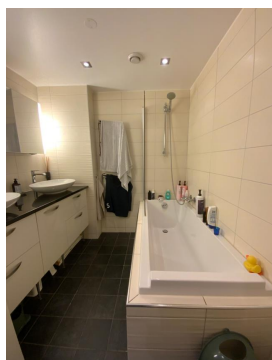
5. ETASJE > BAD

TG 1 Overflater vegger og himling

Ingen unormale avvik registrert.

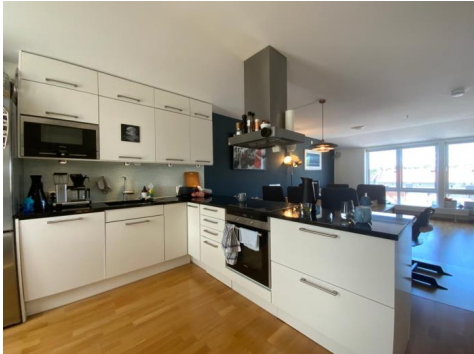
6. ETASJE > STUE/KJØKKEN

TG 1 Avtrekk

Fritthengende kjøkkenventilator (Rørshetta) over stekesone.
Avtrekk antas å være ført opp over tak.
Eventuelle filter i kjøkkenventilatoren bør rengjøres/skiftes regelmessig for å unngå at fett fester seg og skaper brannfare.

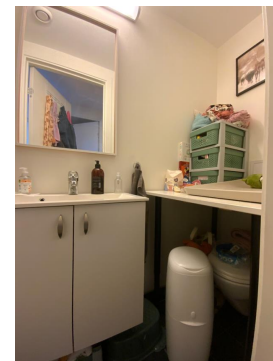
TG 1 Vannledninger

Tilstandsgrad er satt ut fra en helhetlig, visuell vurdering.
