Tilstandsrapport

📍 Seildukgata 31 A, 0553 OSLO

gnr. 227, bnr. 352, snr. 81

Befaringsdato: 09.07.2024

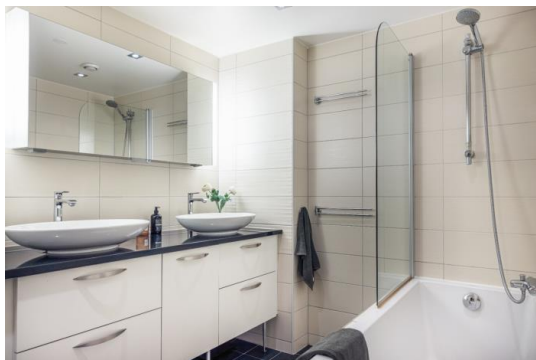
5. ETASJE > BAD

TG 1 Overflater vegger og himling

Ingen unormale avvik registrert.

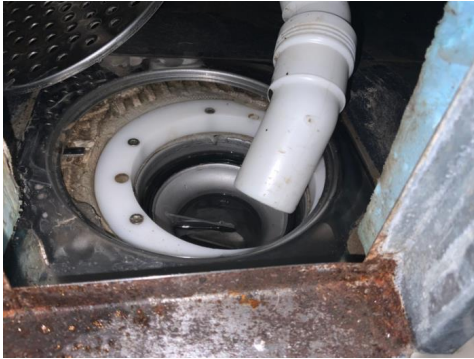
5. ETASJE > BAD

TG 1 Sanitærutstyr og innredning

Veggmontert klosett.
Det er dreneringshull i innkassing for synliggjøring av evt. lekkasjevann.

Det ble utført hulltaking i tilstøtende rom (soverom), uten unormale avvik.

Det ble i tillegg, rutinemessig søkt etter fukt i dusjsonens vegger med fuktindikator (Protimeter SM) på befaringen, og det var ingen indikasjoner på fukt.
Fuktsøk gir kun en indikasjon og må ikke oppfattes som en garanti for baderommet. Gulv måles ikke.

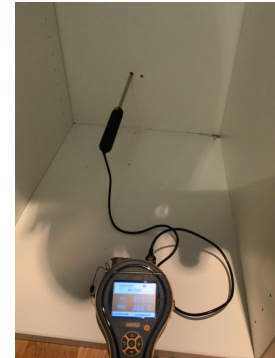
6. ETASJE > STUE/KJØKKEN

Det ble rutinemessig søkt etter fukt på typisk fuktutsatte steder med fuktindikator (Protimeter SM) på befaringen og det var ingen indikasjoner på fukt.

Selv om det ikke var et krav da kjøkkenet ble installert, anbefales det nå generelt å installere vannstopper med sensor og magnetventil for økt sikkerhet og forebygging av skader.

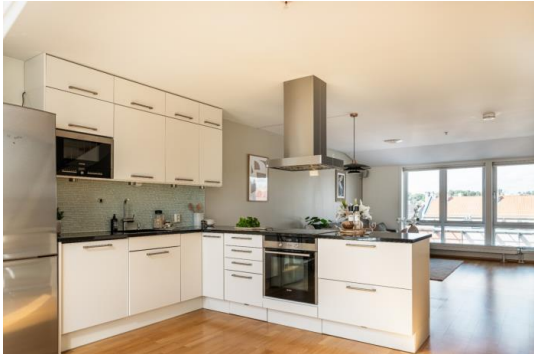
6. ETASJE > STUE/KJØKKEN

TG 1 Avtrekk

Rommet har balansert ventilasjon.
Avtreksventil i himling.
Tilluft via spalte ved terskel.

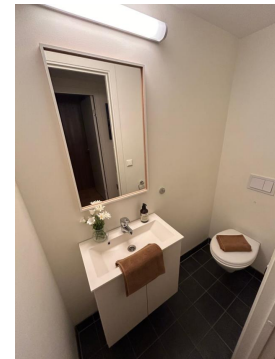
TEKNISKE INSTALLASJONER

TG 1 Vannledninger

Tilstandsgrad er satt ut fra en helhetlig, visuell vurdering.
