# Tilstandsrapport

Enebolig

Mosestien 6, 2450 RENA

Befaringsdato: 06.10.2025

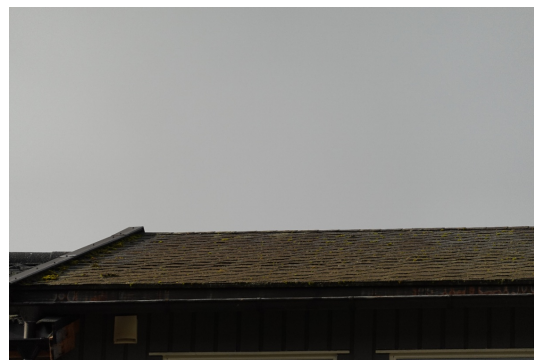
### ! TG 2 Nedløp og beslag

Helbeslått pipetopp.  
Beslått luftehatt for avtrekkskanaler.  
Lakkerte ståltakrenner og nedløp.  
Takstige.  
Isbordbeslag.

- Det mangler snøfangere på hele eller deler av taket, men det var ikke krav om dette på byggemeldingstidspunktet.
  - Mer enn halvparten av forventet brukstid er passert på renner/nedløp/beslag.
  - Vurdering basert på alder. Tilstandsgrad 2 gis med bakgrunn i at mer enn halvparten av forventet brukstid på renner/nedløp/beslag er passert.
- Rust på luftehatt, pipebeslag og forkantbeslag.

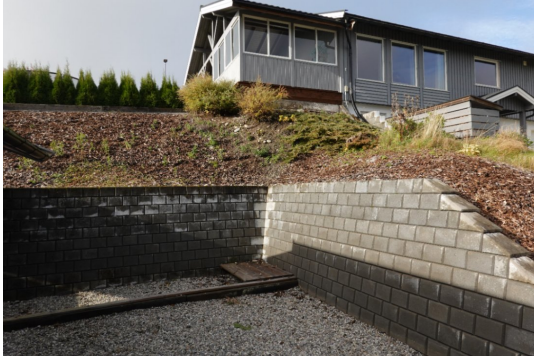
## ! TG 2 Terrenghorhold

Ganske flatt terrenn inn til boligen, bør være noe fall fra grunnmur.  
Anbefalt fall er minimum 1:50 i en avstand på minimum 3 m.
