Tilstandsrapport

Leilighet

Hjellumvegen 30 B, 2322 RIDABU

Oppdragsnr.: 20707-2248

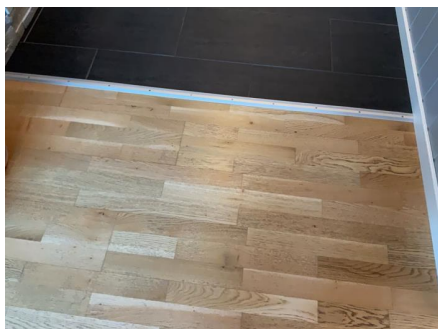
Liten knirk i overgang parkett til flis, eller normal brukslitasje registrert.

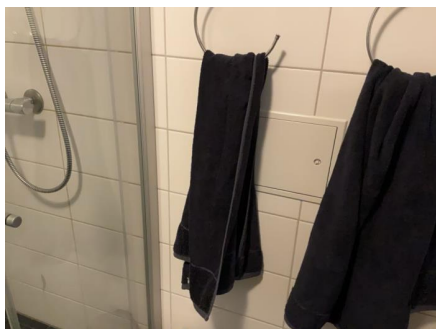
Det er montert inspeksjonsluke i våtsone.

Inspeksjonsluke plassert i våtsone.

Luke må fuktsikres. Avvik kan resultere i konsekvenser som for eksempel redusert levetid og fuktrelaterte skader.

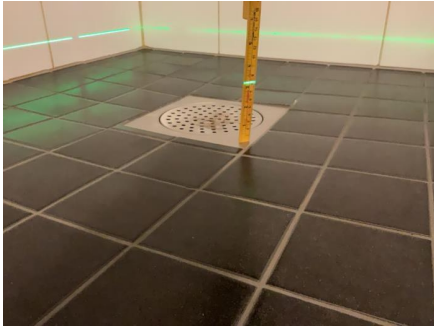
Målt fall til sluk: 32mm.

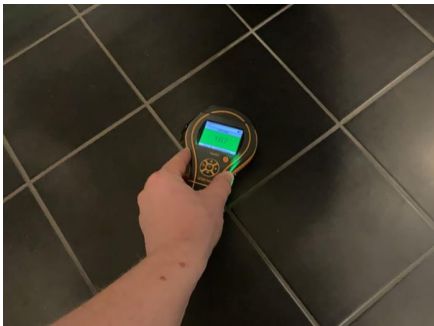
Med enkle fuktsøk ble det ikke registrert unormale verdier.

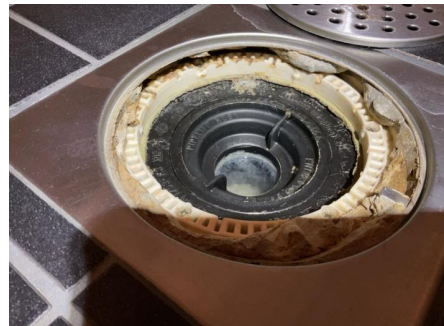
Kontroll av sluk. Noe av skruene på klemring er strammet litt hard, men klemring ser ut til å ha jevnt trykk likevel.

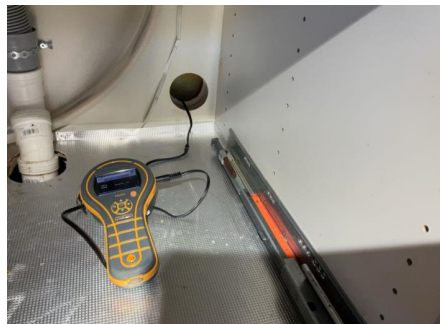
Hulltaking er foretatt uten å påvise unormale forhold.

Hulltaking utført fra tilstøtende rom.

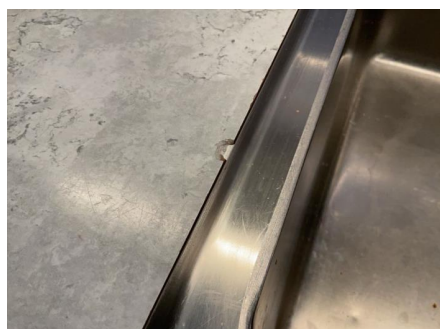
Lite hakk/sår i benkeplate.

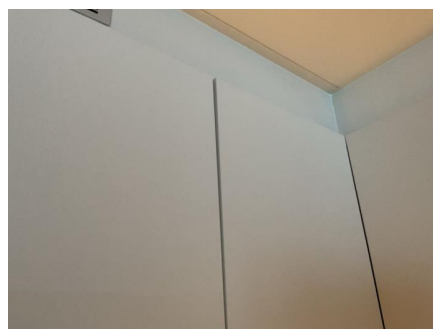
Selger opplyser at innfesting på ene hengsle på hjørneskap er limt fast, da denne hadde løsnet.
