# Tilstandsrapport

Tomannsbolig

Bråtenåsen 15B , 1730 ISE

Befaringsdato: 10.02.2026

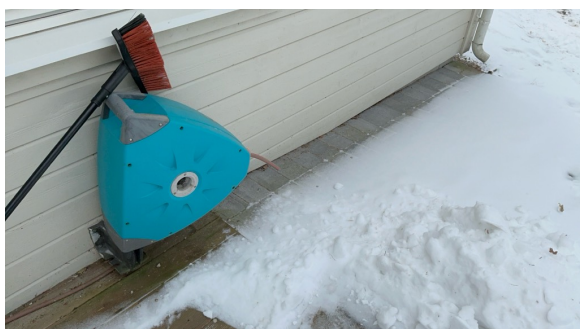
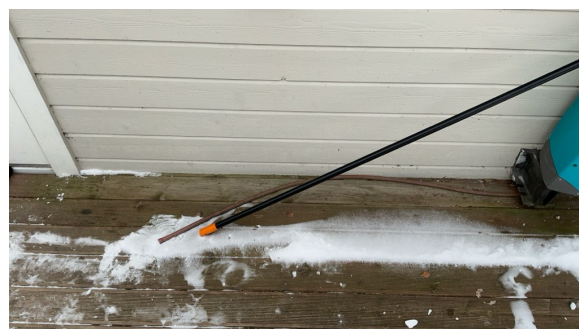
### TG 2 Veggkonstruksjon

- Bordkledning går stedvis nesten helt ned i terreng.

- Lokal utbedring bør foretas for å øke avstanden mellom terreng og bordkledning.

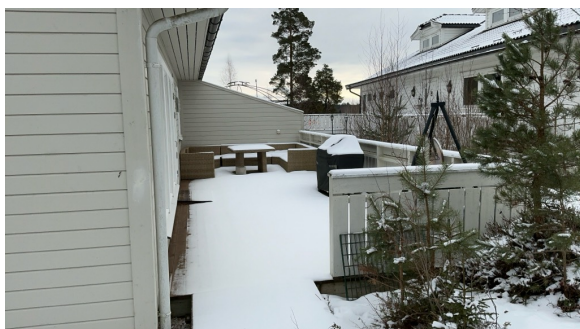
## TG IU Balkonger, terrasser og rom under balkonger

- Balkonger/terrasse er snødekt og derfor ikke nærmere vurdert.

- Det bør foretas nærmere undersøkelser av balkong/terrasser når den er snøfri.

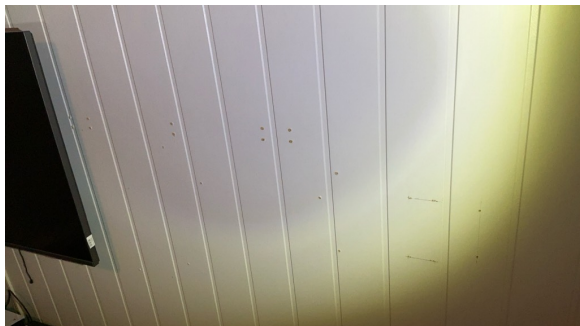
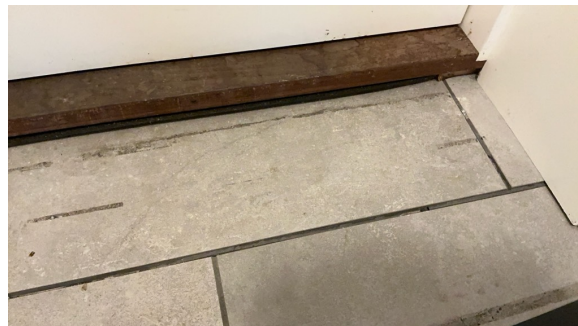
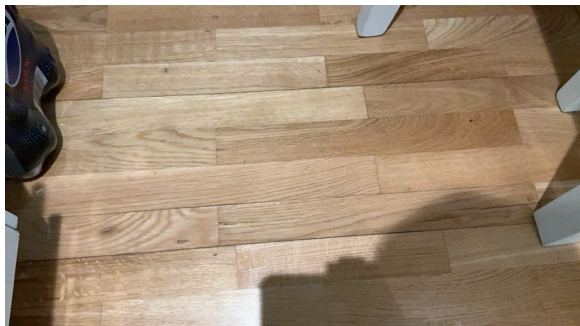
## TG 2 Overflater

Det er registrert flere skrue- og festemerker i veggoverflater. Forholdet vurderes som kosmetisk avvik.

Det er registrert bom i fliser og løs fuge innenfor inngangsdør. Forholdet er typisk i overgang mellom ringmur og støpt dekke hvor det kan forekomme bevegelser.

Det er registrert skader og slitasje i parkett på kjøkken.

Veggoverflater med skruehull anbefales sparklet og malt ved behov. Fliser med bom bør vurderes festet på nytt eller skiftet. Skadet parkett på kjøkken anbefales lokal reparert eller skiftet ut, eventuelt vurdert for sliping/utskifting ved større omfang.

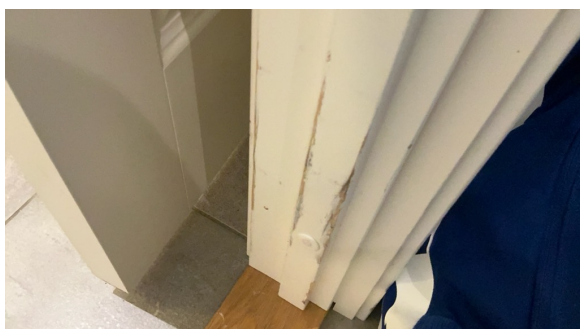
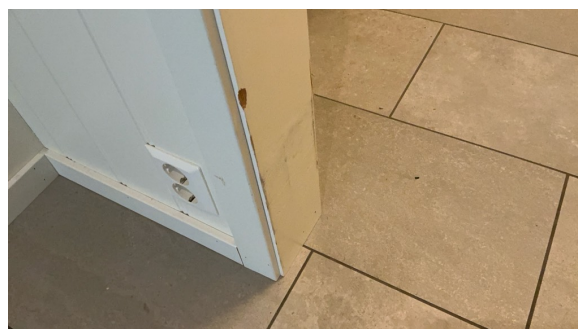
## TG 2 Innvendige dører

Merker etter en tidligere eier som satt i rullestol.

Overflatebehandling.

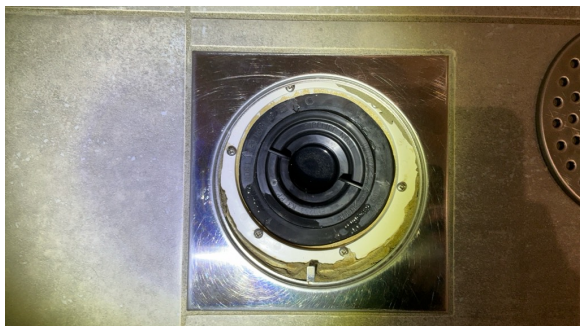
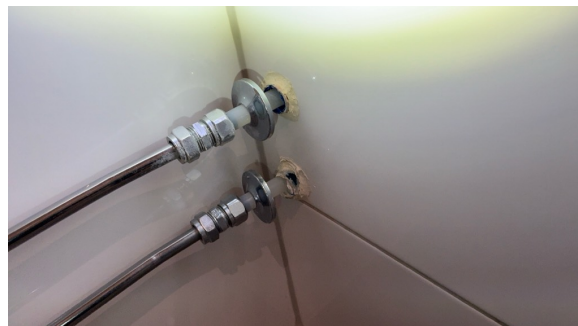
#### TG 2 Sluk, membran og tettesjikt

Det er plastsluk og smøremembran med ukjent utførelse.

- Det er påvist mangelfull/feil utførelse rundt rørgjennomføringer e.l. som gir fare for fukt i konstruksjonen i våtsone.
- Rommet er et våtrom hvor det ved etablering var krav om "uavhengig kontroll", men det foreligger ingen dokumentasjon på at det er utført "uavhengig kontroll".

- Løsningen/utførelsen rundt rørgjennomføringer gir fare for fukt inn i konstruksjoner.
- Innhent dokumentasjon, om mulig.

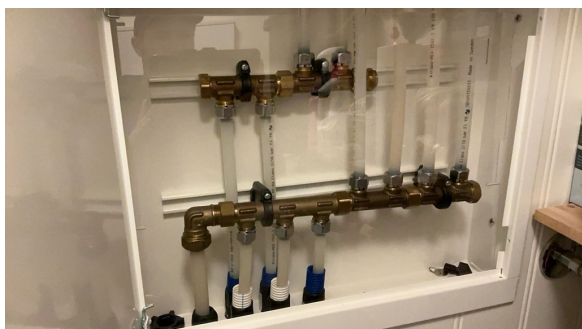
### Vannledninger

- Rørkursene på rør-i-rør systemet på vannledninger er ikke merket.

Rør-i-rør-systemet er ikke ført frem og avsluttet i godkjent veggboks. Gjennomføringer i vegg fremstår uten tilfredsstillende tetting og uten synlig lekkasjesikring.

Manglende veggboks og korrekt avslutning bryter med prinsippet for rør-i-rør-systemets lekkasjesikring. Eventuell lekkasje vil kunne gå direkte inn i konstruksjonen uten kontrollert avrenning, med risiko for skjulte fuktskader i vegg.

- Rørkurser på rør-i-rør system bør merkes.

Det anbefales at autorisert rørlegger kontrollerer installasjonen og etablerer korrekt avslutning i godkjent veggboks med tilhørende tettemansjett/lekkasjesikring i henhold til gjeldende krav.

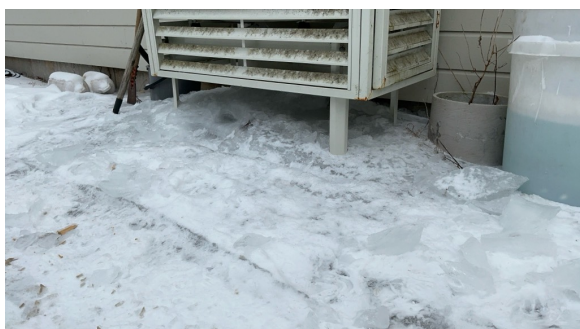
## TG 2 Varmesentral

- Det har ikke vært avholdt service på anlegget senere år.

- Anlegget må sjekkes av fagperson, som må utføre eventuelle tiltak på anlegget.
