# Tilstandsrapport

Fritidsbolig

Henningvolvegen 464, 7711 STEINKJER

Befaringsdato: 28.08.2025

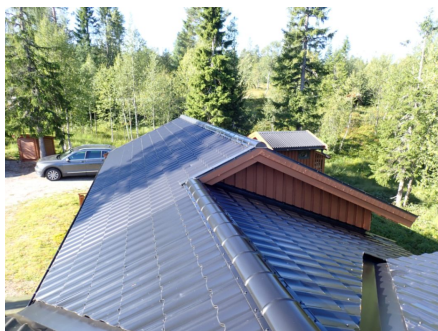
Det mangler snøfangere på hele eller deler av taket, noe som var krav på byggemeldingstidspunktet.

Da annekset ble bygd, og det ble skiftet takteking på opprinnelig del av hytten var det et krav til å etablere snøfangere. Dette ble ikke gjort da det er ønskelig at snø sklir av taket i stedet for å bli liggende på taket og eier da måtte ha måket av snøen selv for å unngå for høy snølast.

For å oppfylle kravene som var på det tidspunktet annekset ble bygd, og taktekingen ble skiftet må det etableres snøfangere.

Kostnadsestimat: 50 000 - 100 000
