# Tilstandsrapport

Enebolig

Rølsåsen 61, 2412 SØRSKOGBYGDA

Befaringsdato: 27.08.2024

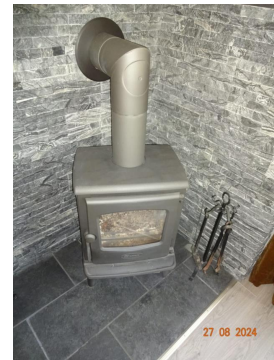
## TG 2 Pipe og ildsted

- Tidspunkt for piperehabilitering nærmer seg.

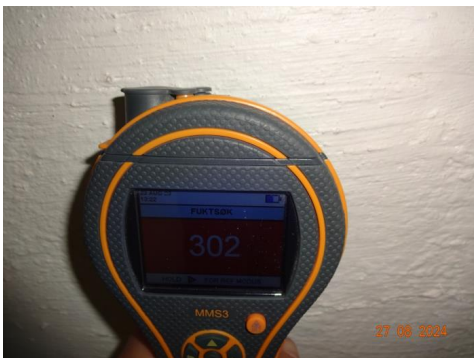
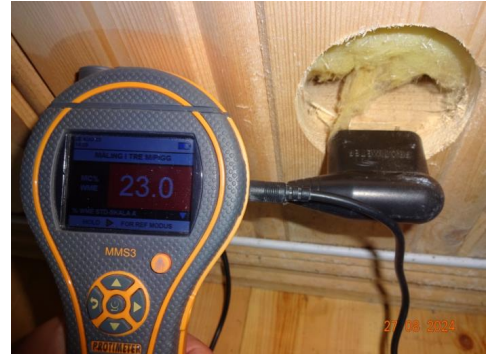
## TG 2 Kryp kjeller

- Det er ikke tilfredsstillende ventilering av kryptjeller.
- Det er påvist andre avvik:

Det er påvist fuktmerker i grunnmur.

- Bedre ventilering må etableres.
- Det må foretas tiltak for å lukke avviket.

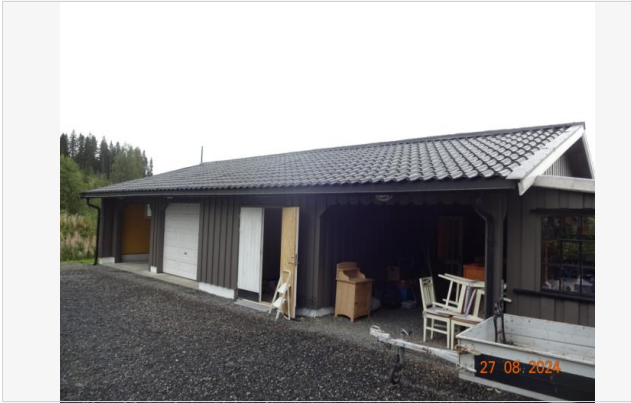
## Garasjeuthus

Det er påvist sprekk i vindusglass.  
Riss/sprekk i gulv.  
Skjevheter i takkonstruksjon.

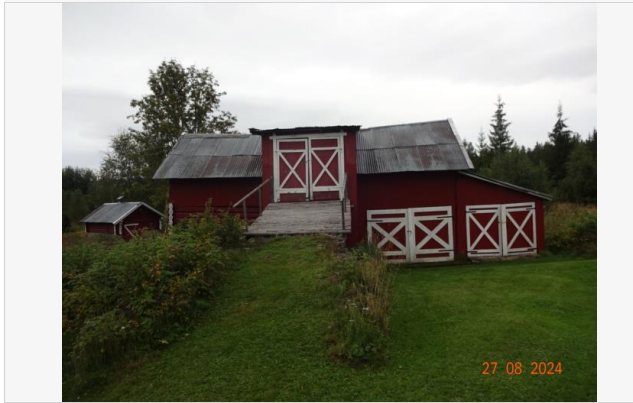
## Låve

Råteskadet laftet tømmer.

Rust på takplatene.

Eldre låve, generelt med preg etter aldersforvitring og manglende vedlikehold. Må påregne aldersforvitring og skader. Kun deler er besikket.

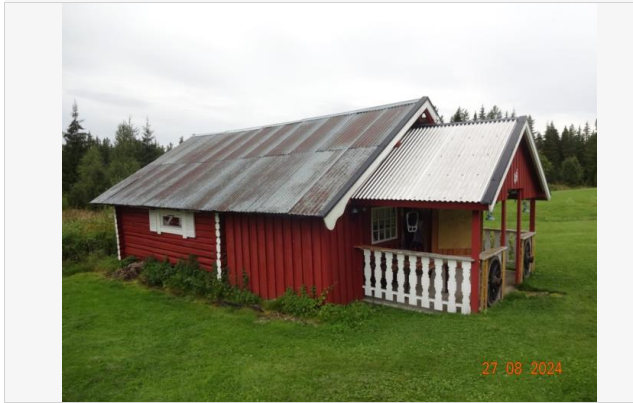
## Tidligere fjøs ombygd til festlokale

Rust på takplatene.

Råteskadet taksperre.

Eldre bygg, generelt med preg etter aldersforvitring og noe manglende vedlikehold. Må påregne aldersforvittringer og skader.

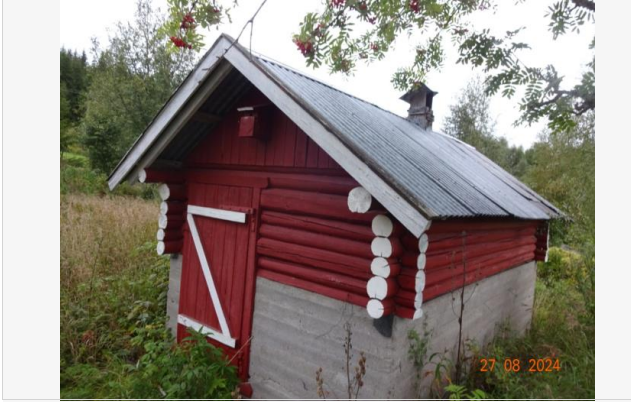
## Grisehus

Rust på takplatene.

Eldre grisehus, generelt med preg etter aldersforvitring og manglende vedlikehold. Må påregne aldersforvitring og skader.

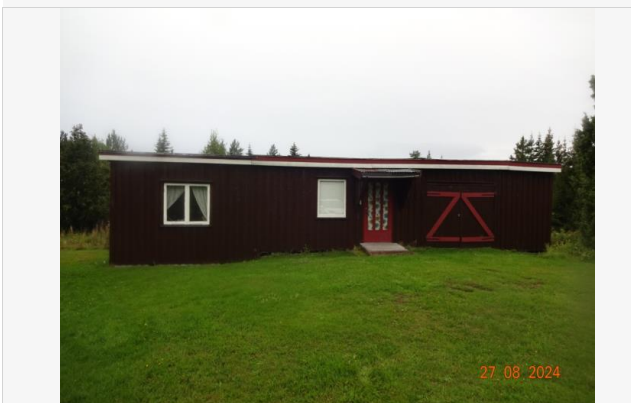
## Uthus

Det er påvist fuktmerker i himling over lagerrom. Ved bruk av fuktmåler ble det registrert forhøyede verdier.  
Setningsskader i gulv.  
Mangler del med takrenner og nedløp.  
Eldre uthus, generelt med preg etter aldersforvitring og manglende vedlikehold. Må påregne aldersforvittringer og skader. Kun deler er besiktiget.

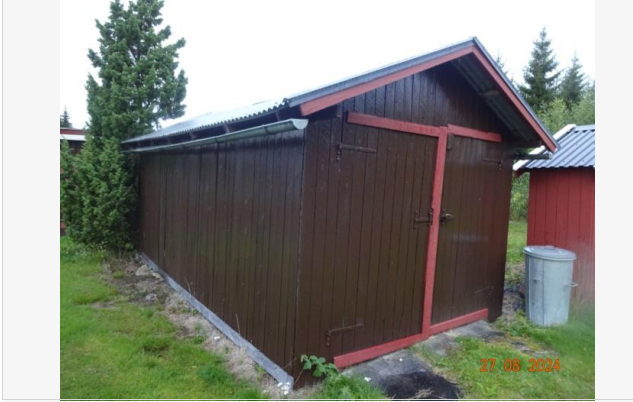
## Frittliggende lagerrom

Rust på takplatene.

Sprekker i gulv.

Råteskadet panel.

Eldre frittliggende lagerrom, generelt med preg etter aldersforvitring og manglende vedlikehold. Må påregne aldersforvitring og skader.
