# Tilstandsrapport

Enebolig

Svenevigsveien 267, 4580 LYNGDAL

Befaringsdato: 30.09.2025

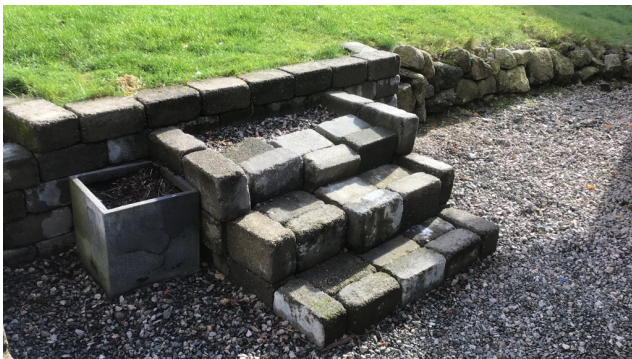
Ytendig trapp i betongstein

- Lokal utbedring må utføres.

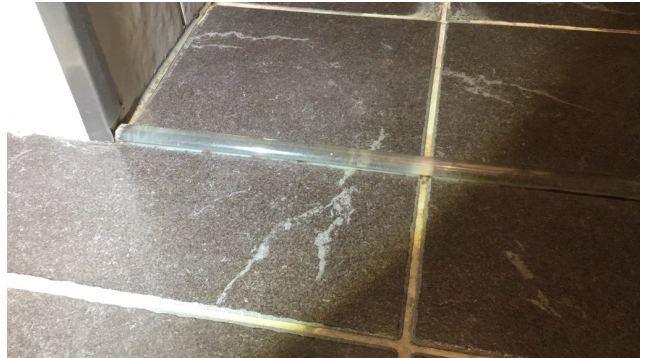
- Det er mulighet for at det kan forekomme vannlekkasje på våtrommet hvor vann ikke vil gå til sluk.

Oppkant inn til sluk

- Det bør etableres avrenning inn til sluk for hele våtrommet.

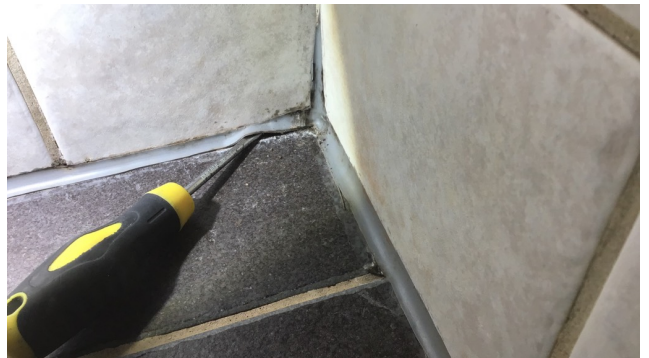
Utette fuger

-Det må gjøres tiltak på fuger

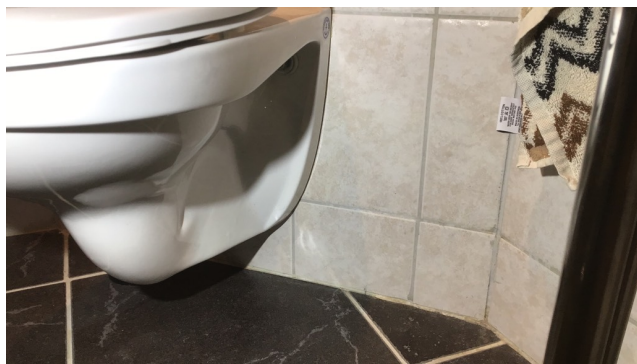
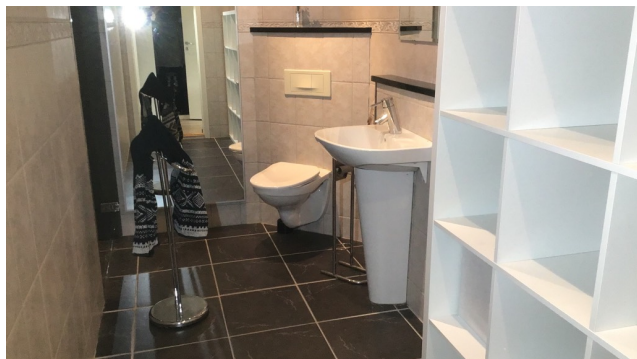
- Det er ikke påvist tilfredsstillende løsning for å synliggjøre lekkasje fra innebygget systerne.

-Etablere drensspalte under wc eller fremskaffe dokumentasjon på at det er «poseløsning» rundt systerne som gjør at drenshull ikke ansees nødvendig.

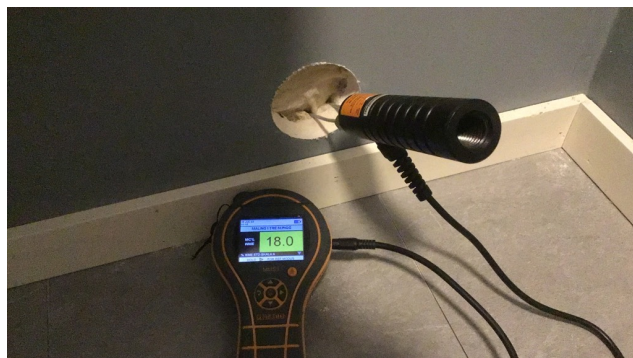
Det er påvist unormale fuktverdier på kontrollert område. 18 vektprosent

- Det er registrert symptom på fuktskader.

- Det må gjennomføres ytterligere undersøkelser.

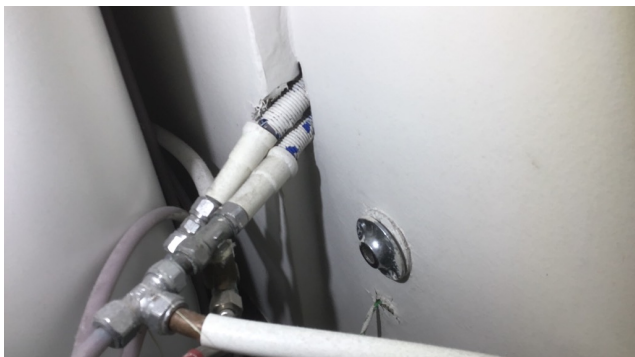
utettheter rundt rør

-Lokalt tiltak bør gjøres rundt rør

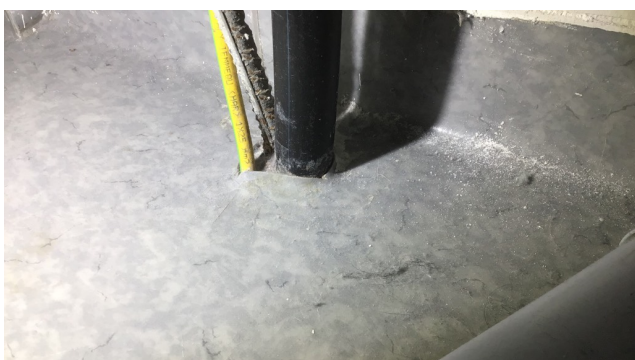
utettheter rundt rør

- Det må foretas lokale tiltak for å utbedre utettheter på våtrommet.

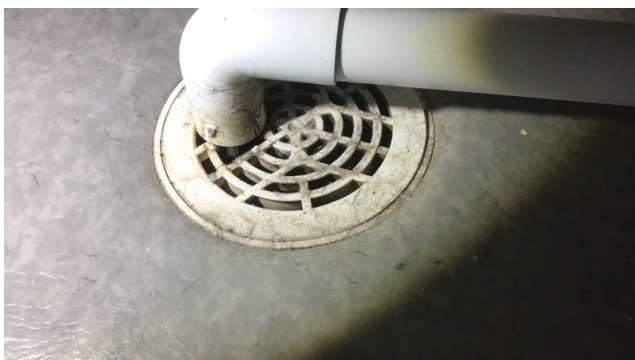
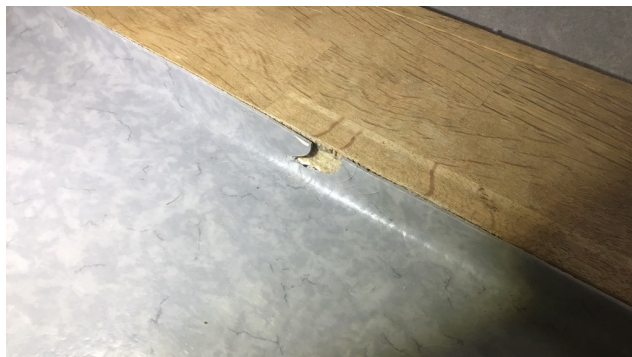
Utettheter i oppkant

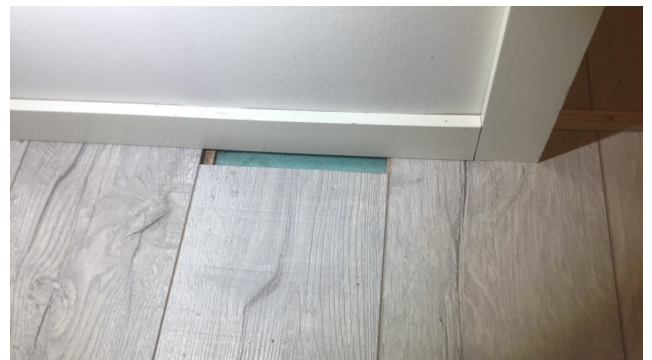
Mangler noe gulv

-Lokalt tiltak bør gjøres

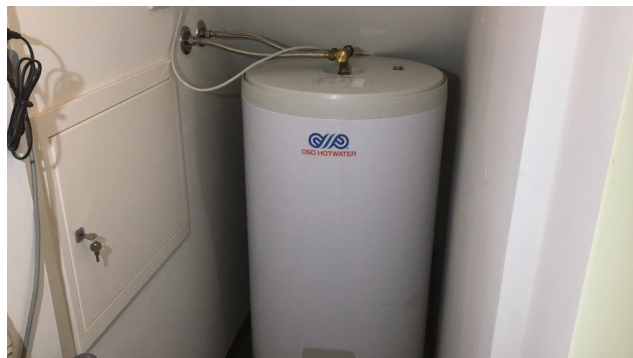
200 liters varmtvannstank plassert i teknisk rom, rommet har sluk og belegg på gulv som ivaretar lekkasjesikring.

- Det bør etableres tilfredsstillende el-tilkobling etter gjeldende forskrift.
