# Tilstandsrapport

Boligbygg med flere boenheter

Rakkeveien 13, 3294 STAVERN

Rapportdato: 14.11.2025

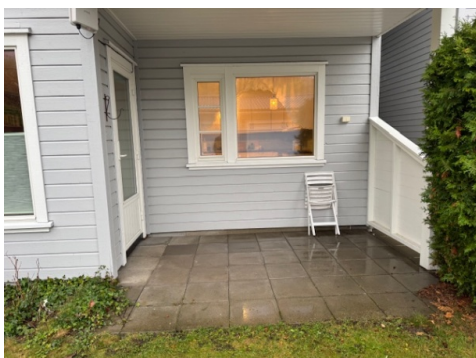
### ! TG 1 Balkonger, terrasser og rom under balkonger

Platting på ca. 7 m2 med tilkomst fra stue/kjøkken og innkjøring. Det er heller som dekke.

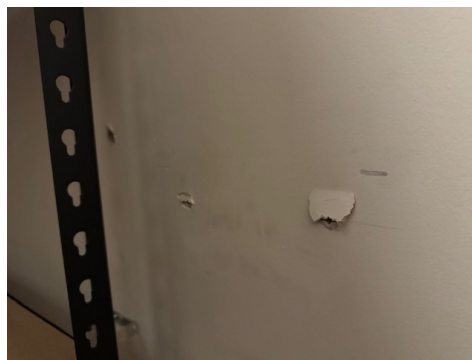
bod

For det meste normal slitasje. Forrige selger opplyser at det er tapetsert og malt en del overflater i nyere tid. Noe sprekker og synlige beslag/skruer i overgang (ytterhjørner og plateskjøter). Noen små hull i vegg i bod. Dette alene settes til TG2.

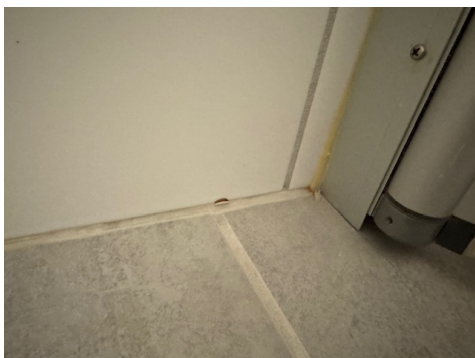
For det meste normal slitasje. Lite merke mot gulv i nisje.

merke på flis i nisje

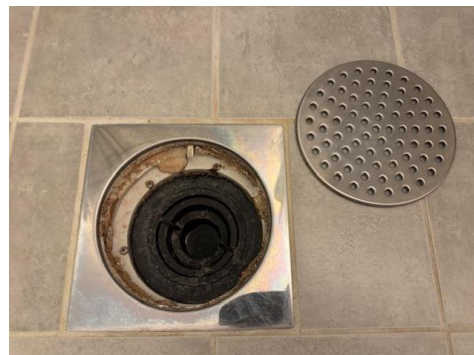
Plastsluk og synlig membran i sluk.

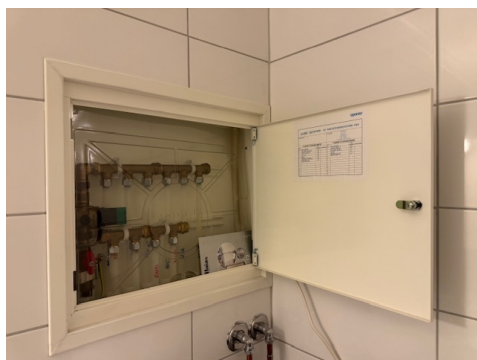
Det er montert plastrør og rør i rør system i leiligheten. Fordeler skap er plassert på bad/vaskerom. Hovedkran er plassert i fordeler skap.
