# Gartneriveien 11 4316 SANDNES

## Tilstandsrapport Eierskifte

Boligtype: Rekkehus

Byggeår: 2008

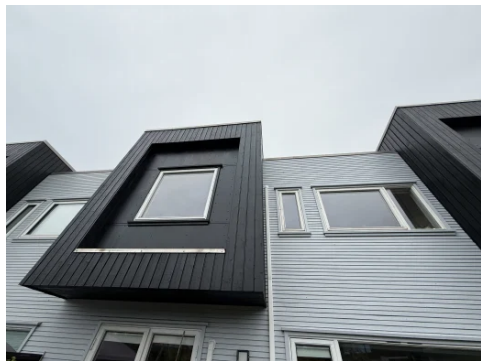
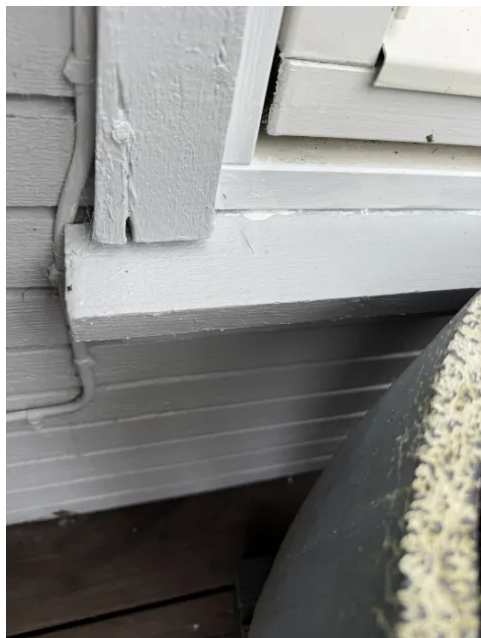
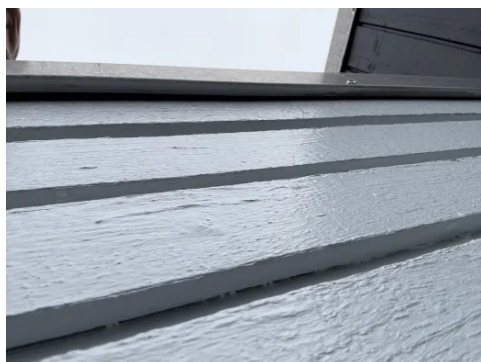
## 6.5 Yttervegger

Enkelte sprekker i kledning registrert fasade nord.

Liten avstand mellom kledning og terreng, dette øker fuktbelastningen på treverket og reduserer utluftingen bak kledningen.

Utvendig kledning i fasade nord fra byggeåret, påregnelig med noe nedbrytning og tørkesprekker på de mest utsatte steder.

Utluftning av kledning i fasade nord ved gesims beslag og i bunn mot terreng anbefales oppgradert. Det registreres manglende/dårlig lufting bak kledningen. Manglende eller dårlig lufting av kledning kan medføre fuktskader i vegg på grunn av sen uttørring av fukt i vegg som kan oppstå på grunn av inndriv av nedbør og kondensering.

Utluftning av kledning i fasade nord ved gesims beslag og i bunn mot terreng anbefales kontrollert/oppgradert.

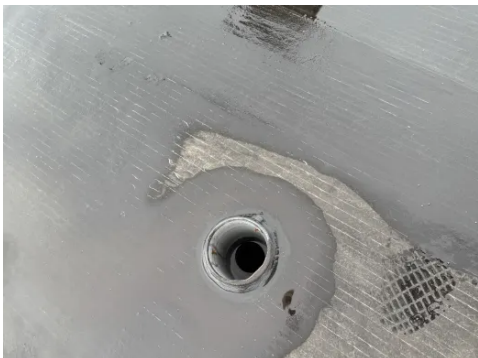
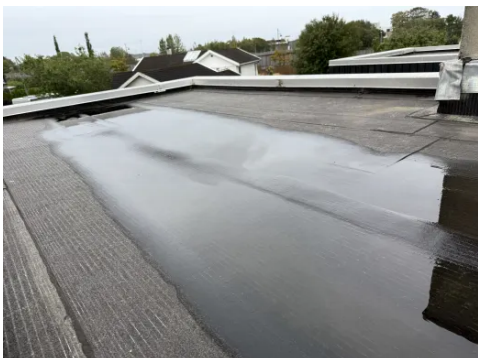
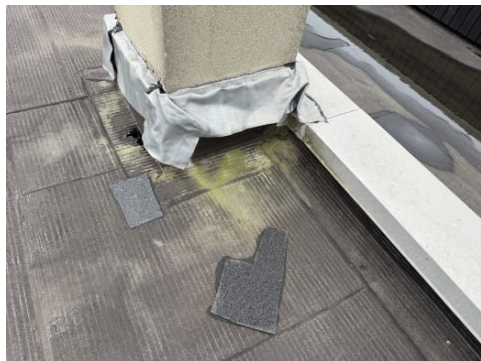
## 6.8 Taktekking

| Feil/ ujevnt fall, medfører uheldig vansamling av vann på taket.<br>Tidligere utettheter i takteking., lokale tiltak med tekning asfaltpapp er utført ifbm tidligere lekkasje ifølge eier.,<br>Dokumentasjon på evt. utbedring av skade er ikke fremvist.<br>Det ble ikke registrert fukt i berørt område himling på befaringsdagen..<br>Luftkanal som stikker ut over tak er uten tak hatt (ukjent modell) dette anses som en uheldig løsning da dette kan føre til inndrev, rust påvist i skruer i beslag. | |
| Er det skader på takstein, mosegroing, buler i papp, rust eller bulker i plater? | Ja |
| Er det synlige avvik på beslag/inndekning rundt pipe og andre takgjennomføringer? | Ja |

Har tekkingen nådd en alder som gir økt risiko for skader eller følgeskader?

Påviste forhold indikere behov for vedlikehold, taktekkingen anbefales oppgradert.

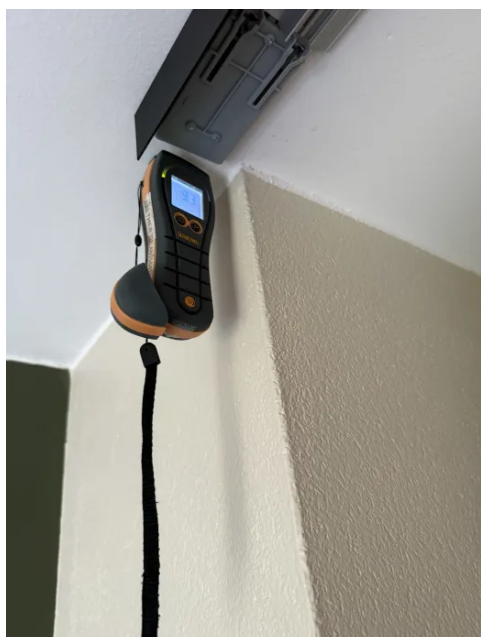
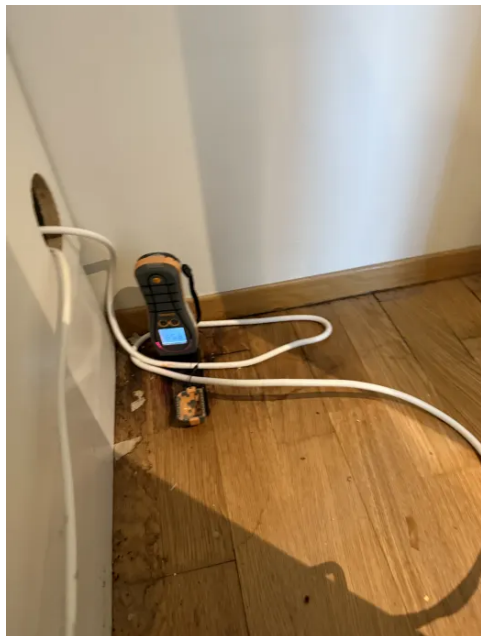
## 6.10 Etasjeskille og gulv på grunn

**TG-2**

Mindre ujevnheter i gulv er påregnelig normalt i stedstøpte gulv og gulv som er pålagt flytegulv/tilfarergulv. Noe knirk/svikt/spenninger i parketten kan forekomme som følge av dette. Påregnelig normalt med noen småhakk, enkelte gliper og noe falming på parkett av en viss alder. TG.3\_ fuktskade i parkett på kjøkken bak kjøleskapet. Tidligere drypplekkasje fra himling i hovedsoverom ved siden av pipe, skyldes utettheter i taktekningen som skal være utbedret ifølge eier. Det ble foretatt fuktmålinger i berørt område, det ble ikke avdekket fukt på befaringsdagen.

Ikke behov for umiddelbare tiltak men ved evt. legging av nytt gulv som stiller krav til planhet av underlaget, må tiltak påregnes.  
Normal tid før vedlikehold av tregulv, parkett, lakkert er 4 - 6 år.  
TG.3\_ fuktskade i parkett bak kjøleskapet, påregnet kostnad for lokal utbedring estimert til kr. 15.000,-

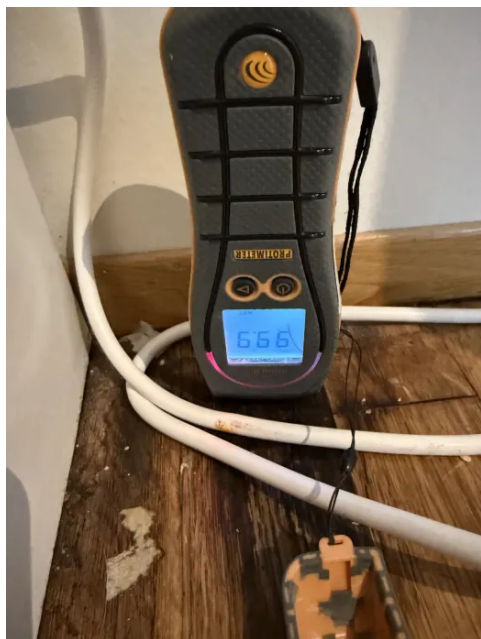
Tg.3\_Det registreres fukt/fuktskader i parkett på gulvet bak kjøleskap, dette skyldes høyst sannsynlig utettheter fra kjøleskapet.

Dersom lekkasje er fra kjøleskap må den erstattes med ny.

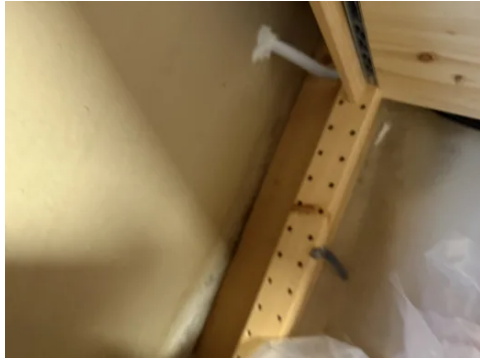
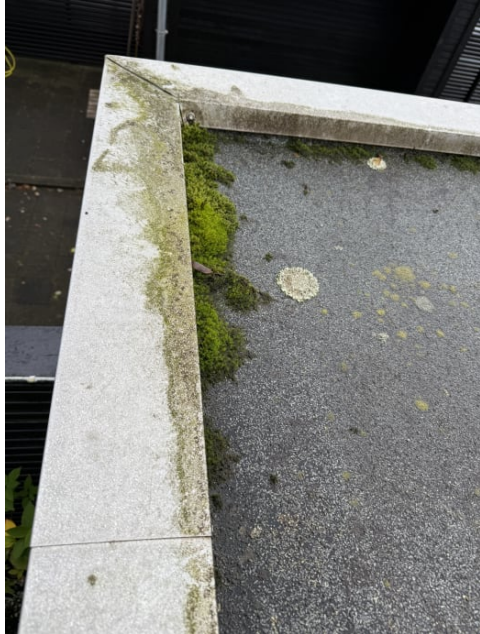
## 6.22 Øvrig: Utvendig bod

- Det er registrert fuktskader på innsiden av yttervegg (GU- gips).
- Det er ikke etablert luftning mot gesimsbeslag i overgang tak/yttervegg.
- Mose på taket anbefales fjernet, den tiltrekker fukt, mose er fjernet fra carport etter befarig.
- Det er ikke synlig etablert lufteventil.

Videre undersøkelser påkrevd, utluftning utbedres, mose fjernes.  
Det er påvist forhold som kan medfører økt risiko for skjulte skader eller som kan føre til vesentlige uforutsette kostnader.
