Gartneriveien 11, 4316 SANDNES

**Smeaheia - Pent og innbydende rekkehus med 3 soverom. Nyere flott bad. Barnevennlig. Gode solforhold. Carport m/el lader**

### Samlet vurdering

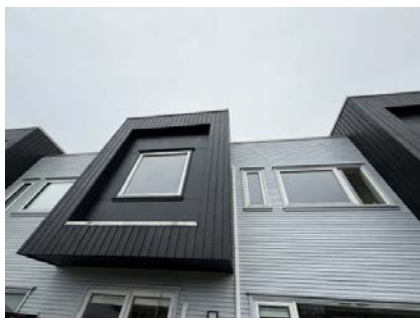
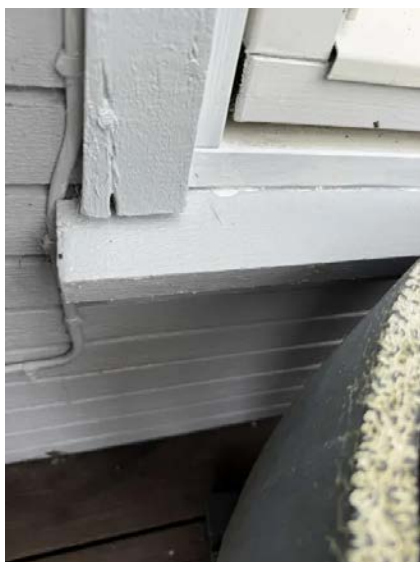
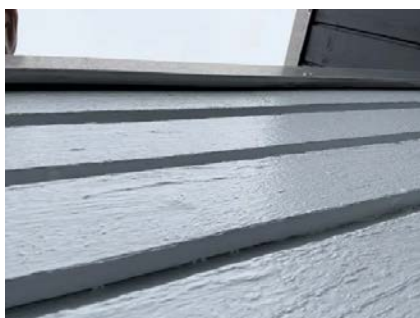
## 6.5 Yttervegger

Enkelte sprekker i kledning registrert fasade nord.

Liten avstand mellom kledning og terreng, dette øker fuktbelastningen på treverket og reduserer utluftingen bak kledningen.

Utvendig kledning i fasade nord fra byggeåret, påregnelig med noe nedbrytning og tørkesprekker på de mest utsatte steder.

Det registreres manglende/dårlig lufting bak kledningen. Manglende eller dårlig lufting av kledning kan medføre fuktskader i veggen på grunn av sen uttørring av fukt i veggen som kan oppstå på grunn av inndriv av nedbør og kondensering.

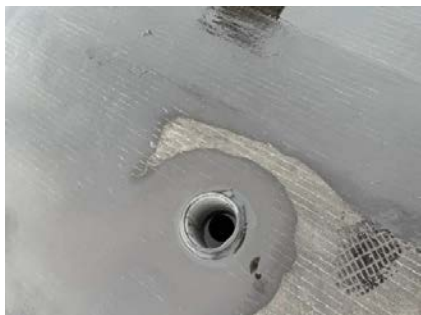
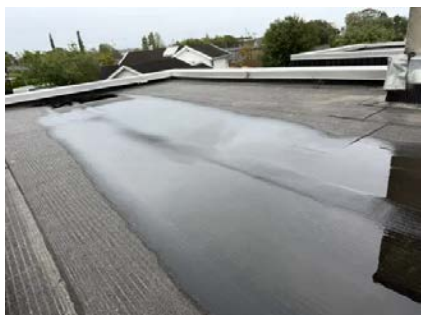
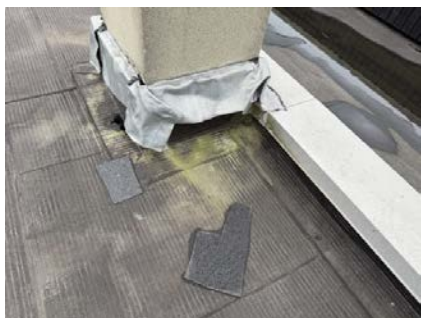
## 6.8 Taktekking

| Feil/ ujevnt fall, medfører uheldig vansamling av vann på taket.<br>Tidligere utettheter i taktekking, lokale tiltak med tekning asfalt-papp er utført ifbm tidligere lekkasje ifølge eier.<br>Dokumentasjon på evt. utbedring av skade er ikke fremvist.<br>Det ble ikke registrert fukt i berørt område himling på befaringsdagen..<br>Luftkanal som stikker ut over tak er uten tak hatt (ukjent modell) dette anses som en uheldig løsning da dette kan føre til inndrev, rust påvist i skruer i beslag. | |
| Er det skader på takstein, mosegroing, buler i papp, rust eller bulker i plater? | Ja |
| Er det synlige avvik på beslag/inndekning rundt pipe og andre takgjennomføringer? | Ja |

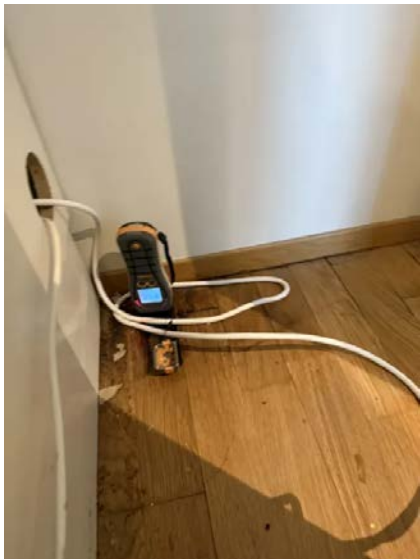
Mindre ujevnheter i gulv er påregnelig normalt i stedstøpte gulv og gulv som er pålagt flytegulv/tilfarergulv. Noe knirk/svikt/spenninger i parketten kan forekomme som følge av dette.  
Påregnelig normalt med noen småhakk, enkelte gliper og noe falming på parkett av en viss alder.  
TG.3\_ fuktskade i parkett på kjøkken bak kjøleskapet.  
Tidligere drypplekkasje fra himling i hovedsoverom ved siden av pipe, skyldes utettheter i taktekningen som skal være utbedret ifølge eier.  
Det ble foretatt fuktmålinger i berørt område, det ble ikke avdekket fukt på befaringsdagen.

TG.3\_ fuktskade i parkett bak kjøleskapet, påregnet kostnad for lokal utbedring estimert til kr. 15.000,-

Ikke behov for umiddelbare tiltak men ved evt. legging av nytt gulv som stiller krav til planhet av underlaget, må tiltak påregnes.

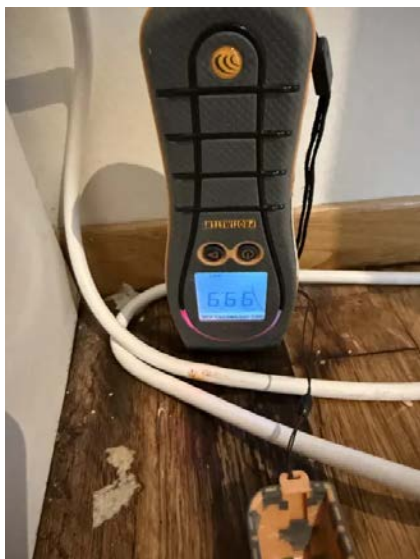
## 6.12 Kjøkken

| Er det påvist fukt /skader rundt vask/kjøleskap/oppvaskmaskin? | Ja |
| Er det påvist skader på kjøkkeninnredning utover normal slitasje? | Ja |

Tg.3\_Det registreres fukt/fuktskader i parkett på gulvet bak kjøleskap, dette skyldes høyst sannsynlig utettheter fra kjøleskapet.

Påregnelig med utskiftning av parkett på kjøkken inntil gulvlist skille mot stue.  
Dersom lekkasje er fra kjøleskap må den erstattes med ny.

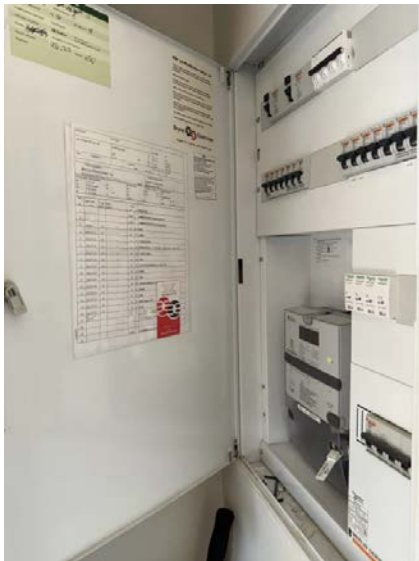
## 6.17 Elektrisk

Det er gjennomført en el kontroll datert 23/4-2021 R.E. Gjesdal AS uten avvik eller dokumentert rettet avvik.

Elektriske anlegget fra byggeåret, ingen avvik registrert.
