Tilstandsrapport

Enebolig

Ringveien 20 , 3965 HERRE

Befaringsdato: 17.04.2026

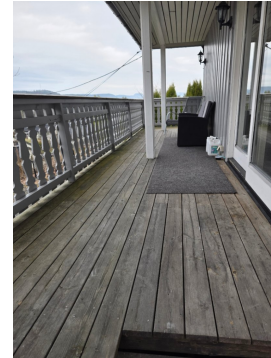
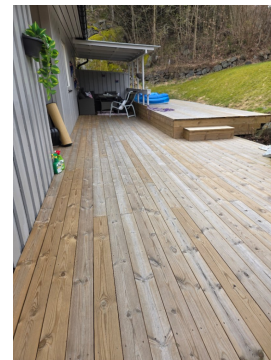
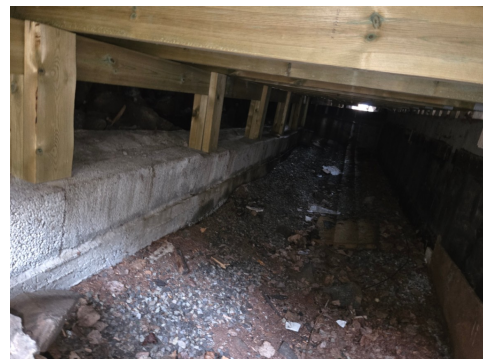
Rekkverk med behov for vask og overflate behandling.

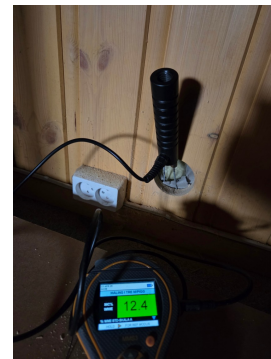
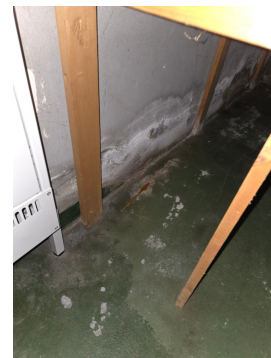
Rom under terreng består av vindfang, hall, kjellerstue, toalettrom, vaskerom og boder. Boder med fritt eksponert murverk synlig saltutslag. Hulltagning foretatt i vegg under trapp og ingen unormale fuktverdier ble målt i trevirke. Se forøvrig beskrivelse drenering.

- Det er påvist indikasjoner på noe fuktgjennomtrenging inn i kjellermur. Merknad på synlig saltutslag i boder med fritt eksponert murverk.

Synlig saltutslag i bod med fritt eksponert murverk

- Det påviste fuktnivå gir grunn til å overvåke konstruksjonen jevnlig for å se utvikling over tid, og eventuelt foreta tiltak for å unngå fuktskader. En løpende kontroll bør foretas.

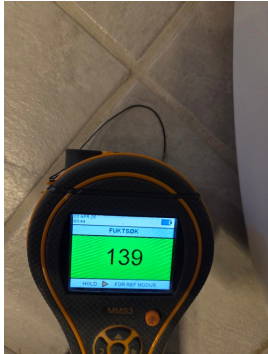
UNDERETASJE > VASKEROM

Vaskerom har etablert malt murflater på vegg og gulvflater. Det er etablert opplegg til vaskemaskin og VV tank på 200 liter. Ventilasjon består av ventil i vegg. Dør fra vaskerom til uteareal. Målt med laser ble det registrert fall til sluk. Flomkant etablert rundt vegg og døråpning. Eventuelt lekkasjevann vil ledes til sluk. TG 3 settes på grunn av alder (over 25 år).

Vaskerom fremstår med ikke dagens krav til våtrom og høy alder. TG 3 settes derfor her.

Kostnadsestimat: 100 000 - 200 000

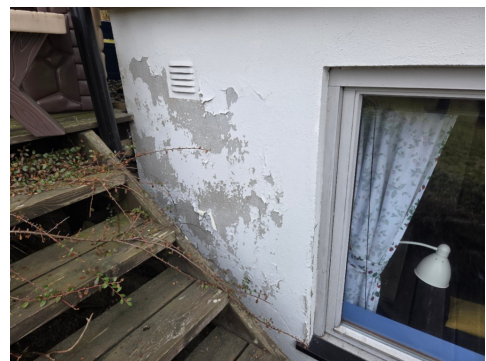
Grunnmur oppført i murt lettklinker blokker med utvendig murpuss. Ingen tegn til sprekker eller skader ble registrert. Grunnmur fyller sin funksjon. Overflater med stedvis behov for overflatebehandling/maling. Se bilde.

Avskaling maling grunnmur.
