# Tilstandsrapport

Enebolig

Klokkerveien 1, 7200 KYRKSÆTERØRA

Befaringsdato: 07.01.2025

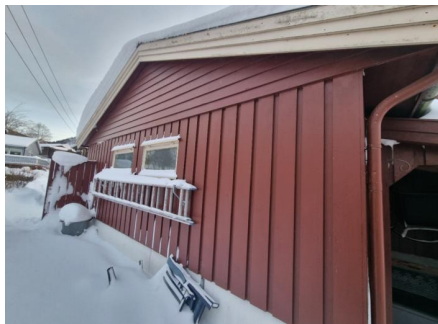
- Det er ingen eller liten lufting i nedre kant av kledning mot grunnmur.
- Det er avvik:
  - Sprekk/skade/råte på nedre del av kledningsbord på bakdel av garasje ved kjellerinngang.

Sprekk/råte i nedre del av bord

- Tiltak:
- Andre tiltak:
  - Det må påregnes overflatebehandling og evt. utskifting av enkelte bord.
  - Ikke behov for umiddelbare tiltak vedrørende lufting på kledning, det må gjøres om det skal byttes kledning eller om bruk av bolig endres, så må dette holdes under oppsikt.

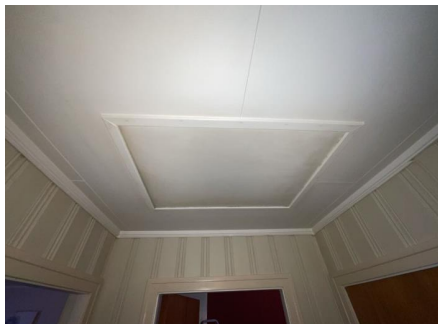
Uisolert loftsluke

- Andre tiltak:
  - Ikke behov for umiddelbare tiltak vedrørende loftsluke, men en oppgradering vil kunne sikre mot varmetap og mulig støv ned i boligen. I tillegg reduseres faren for fuktskader på loftet.
  - Begrenset lufting av takkonstruksjon, men det ble ikke observert tegn til kondens som følge av dette ved kontroll på kaldloft. Men det gjøres oppmerksom på at endret bruk med mer oppvarming kan endre dette. Det anbefales å undersøke muligheten for å få etablert bedre lufting ut mot raffekasser. Evt. så tas dette sammen med takteking.
  - Påviste fuktskjolder i undertak bør holdes under oppsikt over tid og tiltak må vurderes ut fra hvordan dette utvikler seg. Det er ikke målt forhøyde fuktverdier på befaringsdagen.

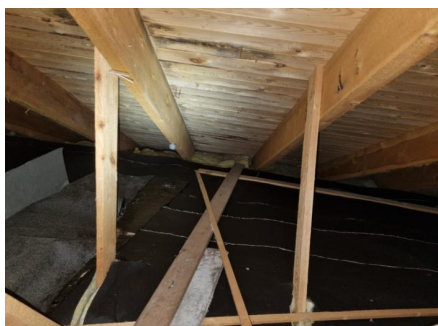
- Det er begrenset/dårlig ventilering av takkonstruksjonen.
  - Det er påvist fuktskjolder/skader i takkonstruksjonen.
- Synlig fuktskjolder rundt pipe og på enkelte deler av underpanel.  
- Loftsluke er ikke isolert og har ingen lås, det kan føre til at varm fuktig luft fra boligen stiger opp på loftet og forårsaker fuktskader.

Fuktmerker i underpanel og begrenset ventilering ut mot raftekasse. Ingen fukt på befaringsdagen

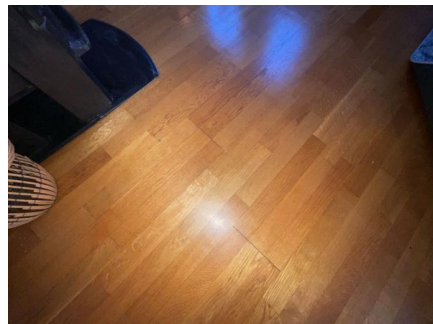
Slitasje på parkett i område ved vedovn, enkelte synlige skjøter og noe knirk/bevegelse i deler av gulvet på stue.

- Lokal utbedring må kunne påregnes. Det må også kunne påregnes noe flikking/utbedring når inventar tas ned og flyttes ut

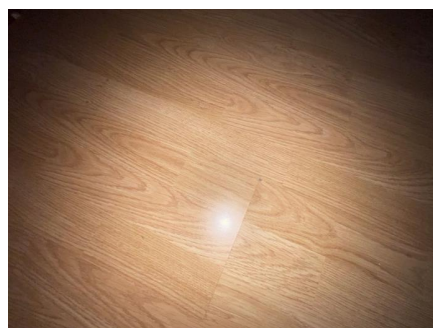
Liten skade på laminatgulv soverom 2

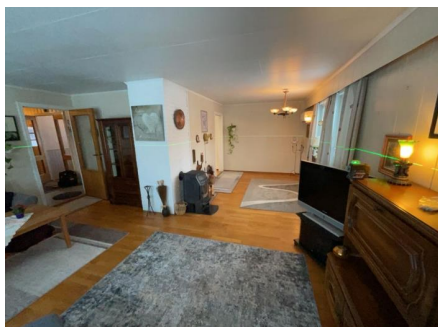
- Det er målt høydeforskjell på mellom 15-30 mm gjennom hele rommet. Tilstandsgrad 2 gis med bakgrunn i standardens krav til godkjente måleavvik.
- Målt høydeforskjell på mellom 10 - 20 mm innenfor en lengde på 2 meter. Tilstandsgrad 2 gis med bakgrunn i standardens krav til godkjente måleavvik.

1. etasje  
Plassering av laser ved kontroll av stue. Det er målt 20 mm høydeforskjell gjennom rommet. TG 2. Over en avstand på 2 meter er det målt 18 mm fra hjørne ved varmpumpe mot vedovn. TG 2

- For å få tilstandsgrad 0 eller 1 må høydeforskjeller rettes opp. Det vil imidlertid sjelden være økonomisk rasjonelt som et enkeltstående tiltak i en bolig som dette. Dersom boligen en gang skal renoveres, kan man vurdere slike tiltak.

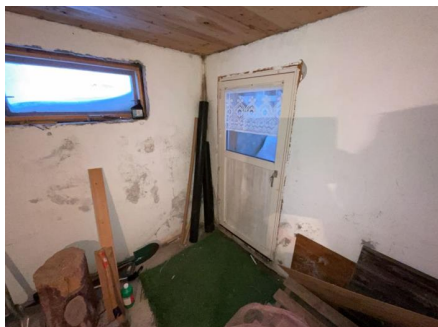
- Det er gjennom hulltaking påvist høyt fuktnivå inne i trekonstruksjonen i hulltakingen, men ikke påvist fuktskader i dette området. Høy luftfuktighet kan over tid føre til muggvekst eller sverting av materialer. Samtidig kan materialer og konstruksjoner bli ødelagt.
- Det er påvist indikasjoner på noe fuktgjennomtrenging i kjellergulv.
- Det er påvist indikasjoner på noe fuktgjennomtrenging inn i kjellermur.

- TG 3 er gitt på grunn av fuktmåling som viser 45,8 %

Saltutslag i lagerrom

- Med henvisning til påviste forhold/ utførte fuktmålinger kan det ikke utelukkes at det finnes skjulte skader bak innredet konstruksjon. Kjelleren egner seg ikke for innredning med organiske materialer, og bør kun benyttes med fritt eksponerte murflater, for å ivareta best mulig vilkår for uttørring.

- I tiltakskostanden er det hensyntatt å fjerne alt panel og åpne vegger/gulv. Gjenoppbygging er ikke hensyntatt og valg av løsning vil påvirke totalkostnaden.

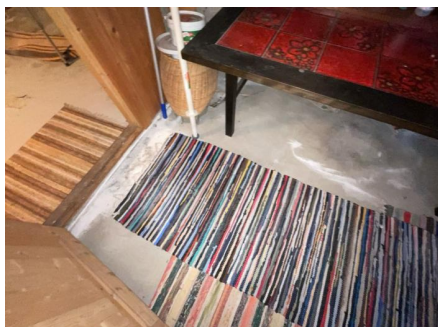
Saltutslag på gulv i bod 1

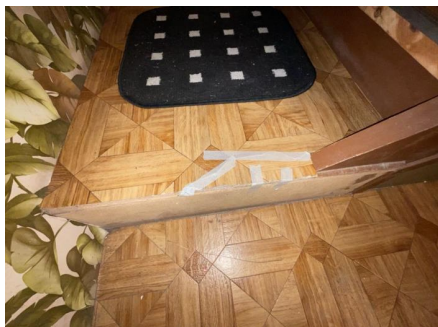
- Skade på belegg nede på repo

- I tiltakskostand er det hensyntatt å monterer enkelt spilerekkverk med håndløper. Valg av løsning på tiltak vil påvirke kostanden.
- Det bør monteres en trappnese på repo som sikrer at belegg ikke sprekker opp ytterligere og lokal utbedring av skader må påregnes.

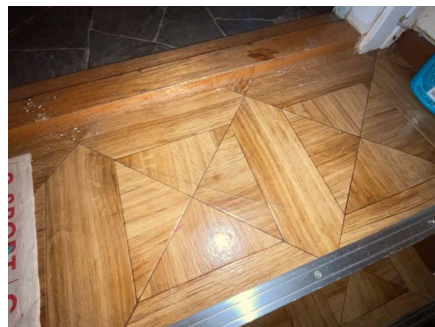
- Sprekk/riss i belegg på øverste trinn

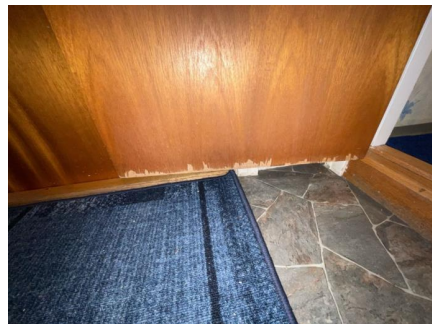
Skade på baderomsdør i nedre del mot bad.

- Tiltak:
  - Tiltak må vurderes ut fra behov, fungerer slik det gjør på befaringdagen.

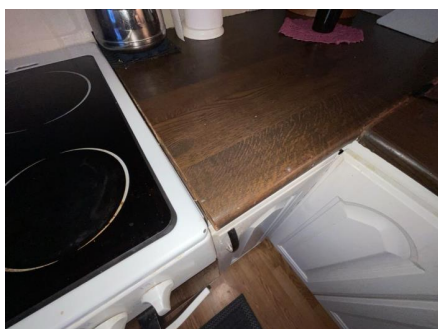
- Skade/mangler kantlist på benkeplate ved komfyr.
- Slitt fuge i overgang mellom benkeplater

- Tiltak:
  - Lokal utbedring må kunne påregnes for å lukke avvik

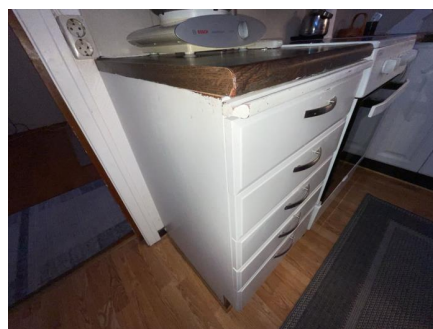
- Overflateslitasje på malt innredning.

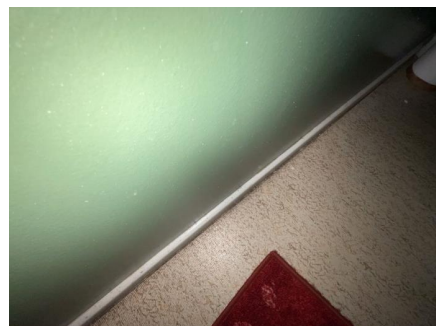
- Belegg på gulv er noe løst langs gulvlist.

- Det bør etableres tilfredsstillende tilluft til toalettrom, f.eks. luftespalte ved dør e.l.
- Mekanisk avtrekk bør etableres på toalettrom.
- Tiltak:
  - Det bør monteres feielist som sikrer belegg fra å løsne ytterligere
  - Det er ikke behov for utbedringstiltak siden sanitære installasjoner fungerer i dag, men ut ifra alder kan skader plutselig oppstå på eldre anlegg.

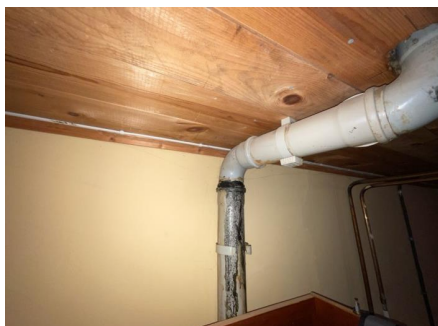
Det er synlig tettet rundt avløpsrør på bod. Ingen lekkasjer på befaringsdagen.

- Det er ikke behov for utbedringstiltak siden anlegget fungerer i dag, men ut ifra alder kan skader plutselig oppstå på eldre anlegg.
- Tidspunkt for utskiftning av avløpsrør nærmer seg.
- I forbindelse med oppgradering av våtrom vil det være naturlig med utskiftning av rør.

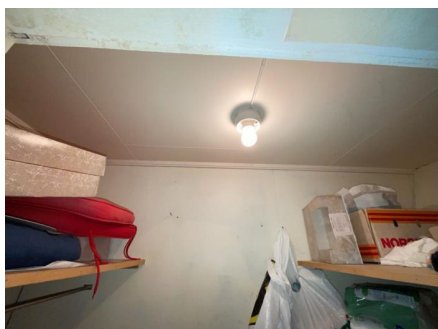
Lampe uten kuppel inne på bod

- I tiltakskostanden er det hensyntatt å tette sikringsskapet, feste kabel, montere kuppel på lampe og gjennomføre elk kontroll. Kostander for evt. avvik fra el kontroll er ikke hensyntatt.
  - Ettersom det ikke foreligger noe dokumentasjon på arbeider på det elektriske anlegget i denne boligen, tar takstingeniør spesifisert forbehold for at det kan være feil eller avvik ved anlegget.
- Takstingeniør anbefaler på generelt grunnlag å rekvirere en el-takstmann/elektriker dersom korrekt tilstand for det elektriske anlegget ønskes. Det er anbefalt elk kontroll hvert 5 år.

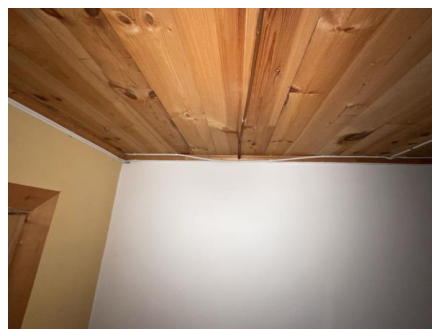
Løs kabel i bod

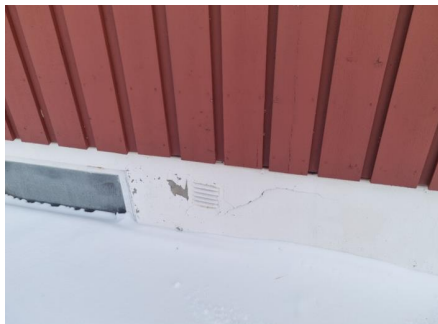
- Det mangler, eller på grunn av alder er det sannsynlig at det mangler, utvendig fuktsikring av grunnmuren ved kjeller/underetasje.
- Mer enn halvparten av forventet levetid på drenering er overskredet.
- Det er ut ifra observasjoner påvist indikasjoner på at drenering/tettesjikt har begrenset effekt.

Fuktopptrekk er synlig på grunnmur

- Tiltak for redrenering rundt boligen kan ikke utelukkes.
  - Overvåk tilstanden jevnlig. For å få tilstandsgrad 0 eller 1 må dreneringen skiftes ut, men tidspunktet for når dette er nødvendig er vanskelig å si noe om. Bruken av underetg/kjeller vil og være avgjørende.
  - Det må foretas nærmere undersøkelser, det kan ikke utelukkes behov for tiltak.
- Takvann bør ledes bort fra boligen for å redusere belastningen på kjeller.
