## Velkommen til Klokkerveien 1

### 7200 Kyrksæterøra - Klokkerveien 1 1. Etasje

# gnr. 101, bnr. 305

Rapportdato: 22.01.2025

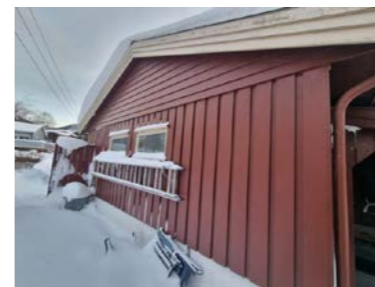
- Sprekk/skade/råte på nedre del av kledningsbord på bakdel av garasje ved kjellerinngang.

Sprekk/råte i nedre del av bord

- Det må påregnes overflatebehandling og evt. utskifting av enkelte bord.  
- Ikke behov for umiddelbare tiltak vedrørende lufting på kledning, det må gjøres om det skal byttes kledning eller om bruk av bolig endres, så må dette holdes under oppsikt.

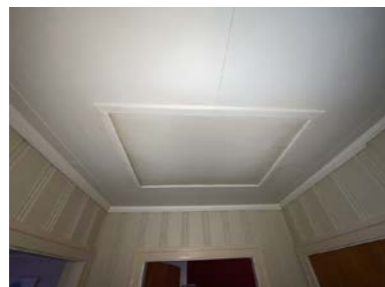
- Loftsluke er ikke isolert og har ingen lås, det kan føre til at varm fuktig luft fra boligen stiger opp på loftet og forårsaker fuktskader.

Uisolert loftsluke

- Ikke behov for umiddelbare tiltak vedrørende loftsluke, men en oppgradering vil kunne sikre mot varmetap og mulig støv ned i boligen. I tillegg reduseres faren for fuktskader på loftet.

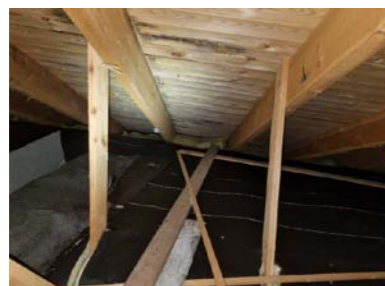
- Det er begrenset/dårlig ventilering av takkonstruksjonen.
- Det er påvist fuktskjolder/skader i takkonstruksjonen.

Fuktmerker i underpanel og begrenset ventilering ut mot raftekaske. Ingen fukt på befaringdagen

- Påviste fuktskjolder i undertak bør holdes under oppsikt over tid og tiltak må vurderes ut fra hvordan dette utvikler seg. Det er ikke målt forhøyde fuktverdier på befaringsdagen.

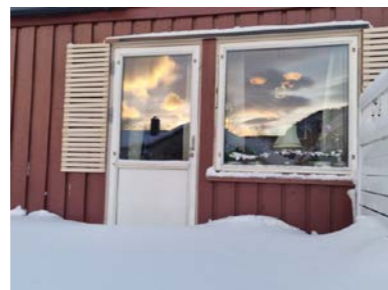
Kjellerdør

- Karmene i dører er værslitte utvendig og det er sprekker i trevirket.

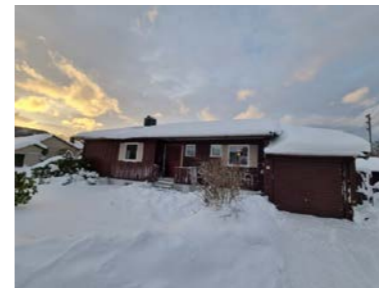
- Det er avvik:
  - Riss/sprekker i garasjegulv
  - Skader på veggplater i garasje

Oversikt garasje som er tilbygget boligen

- Tiltak:
  - Lokal utbedring må påregnes for å lukke avviket

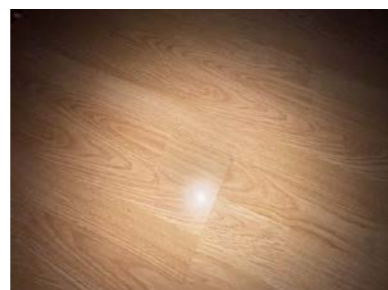
- Det er avvik:
  - Slitasje på parkett i område ved vedovn, enkelte synlige skjøter og noe knirk/bevegelse i deler av gulvet på stue.
  - Mangler overgangslist mellom dørrterskel og gulv på soverom 1
  - Liten skade på laminatgulv soverom 2

Liten skade på laminatgulv soverom 2

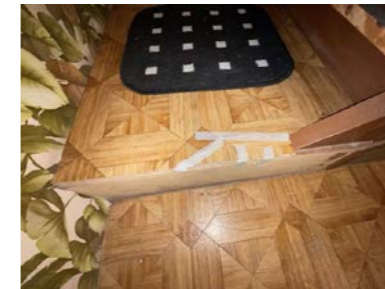
- Skade på belegg nede på repo og det er sprekk/riss i belegg på øverste trinn

- Skade på belegg nede på repo

- Tiltak:
- Rekkverk må monteres for å lukke avviket.

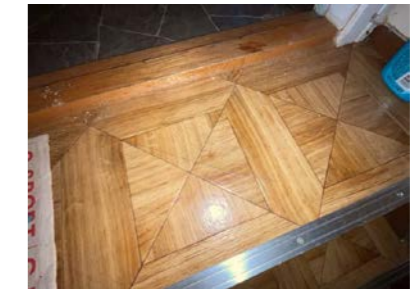
- Sprekk/riss i belegg på øverste trinn

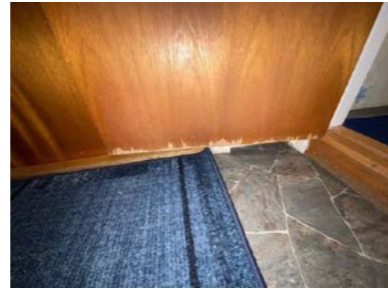
Skade på baderomsdør i nedre del mot bad.

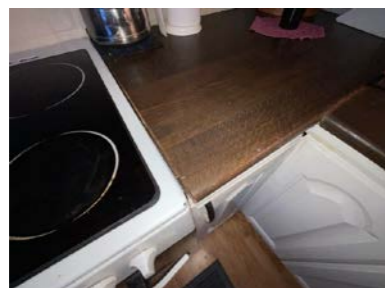
- Skade/mangler kantlist på benkeplate ved komfyr.
- Slitt fuge i overgang mellom benkeplater

- Lokal utbedring må kunne påregnes for å lukke avvik

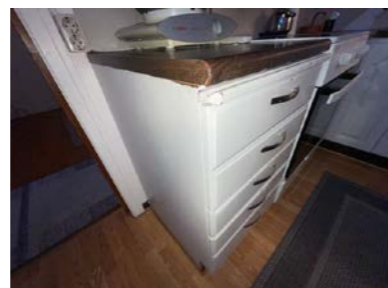
- Overflateslitasje på malt innredning.

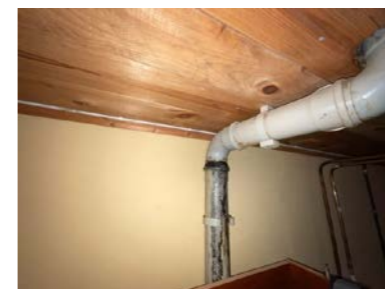
Det er synlig tett rundt avløpsrør på bod. Ingen lekkasjer på Plast avløpsrør er ført ned til betongrør i gulv på bod 2 befaringsdagen.

- Det er ikke behov for utbedringstiltak siden anlegget fungerer i dag, men ut ifra alder kan skader plutselig oppstå på eldre anlegg.
- Tidspunkt for utskiftning av avløpsrør nærmer seg.
- I forbindelse med oppgradering av våtrom vil det være naturlig med utskiftning av rør.

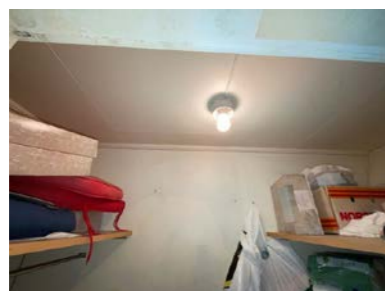
Lampe uten kuppel inne på bod

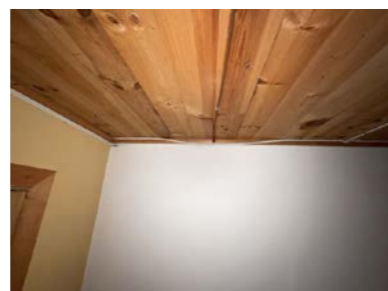
Løs kabel i bod

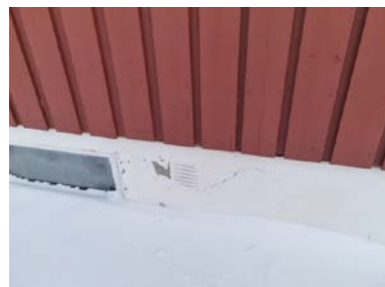
Fuktopptrekk er synlig på grunnmur

- Takvann bør ledes bort fra boligen for å redusere belastningen på kjeller.
