Tilstandsrapport - NS 3600

Løkjestaulkilsvegen 24

3660 Rjukan

Gnr: 120 Bnr: 430 Snr: 3

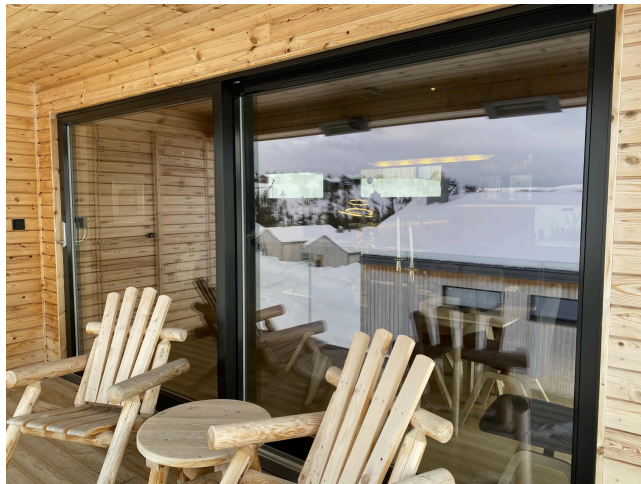
Vinduer og dører har normal vær-slitasje. Det er observert noe bruksmerker.
Stor skyvedør kan med fordel smøres for å kunne åpnes/lukkes enklere.

Stor skyvedør på terrassen.

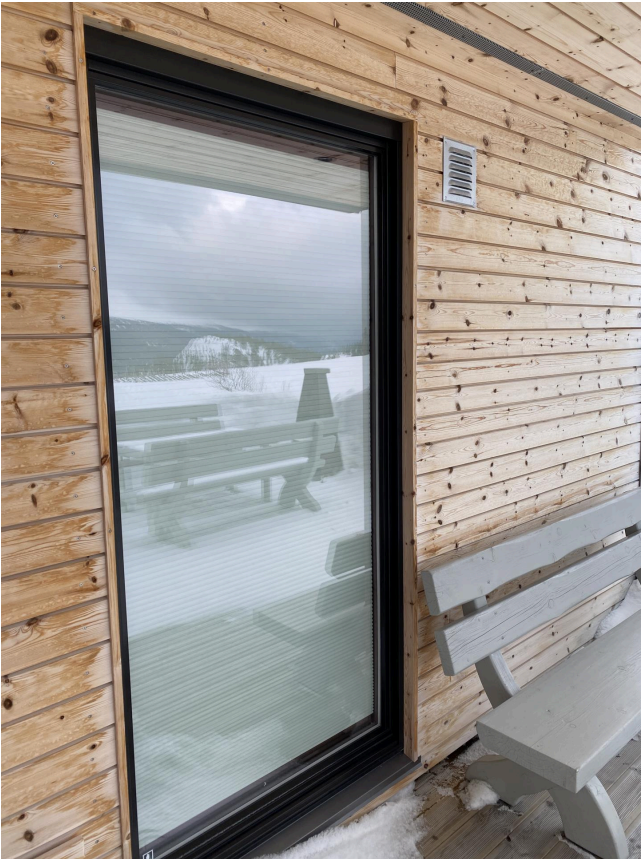
Utførelse av vindu.

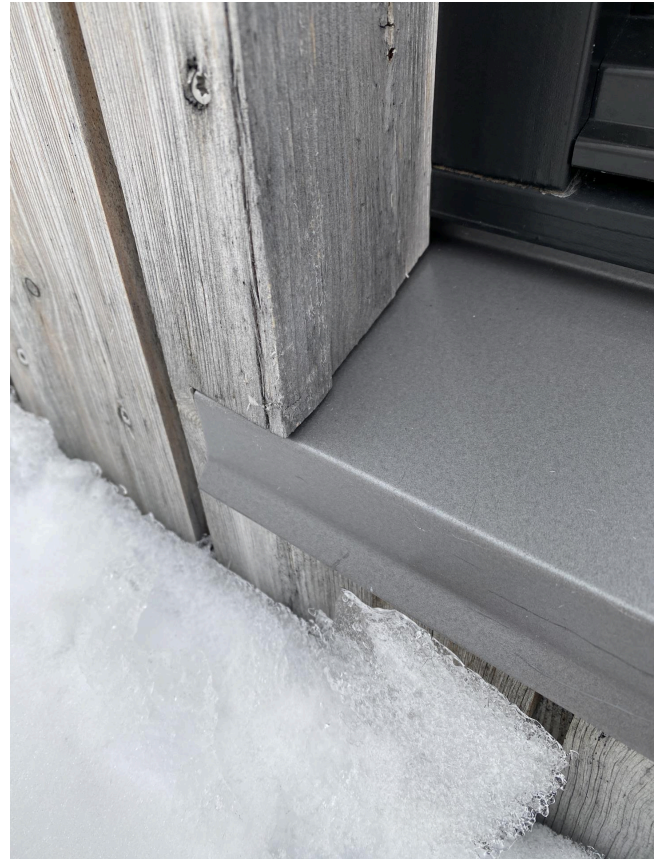
Utførelse av beslag på vannbrett. Det er ukjent om beslaget har oppbrett på kortside Oppbrett vil være en fordel for å hindre vanninntrenging på vindsperre.

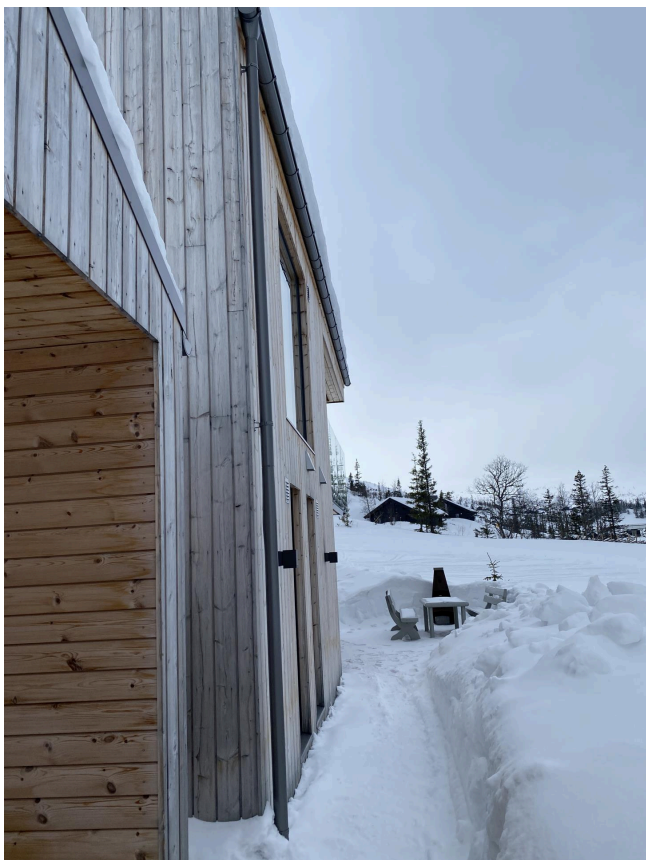
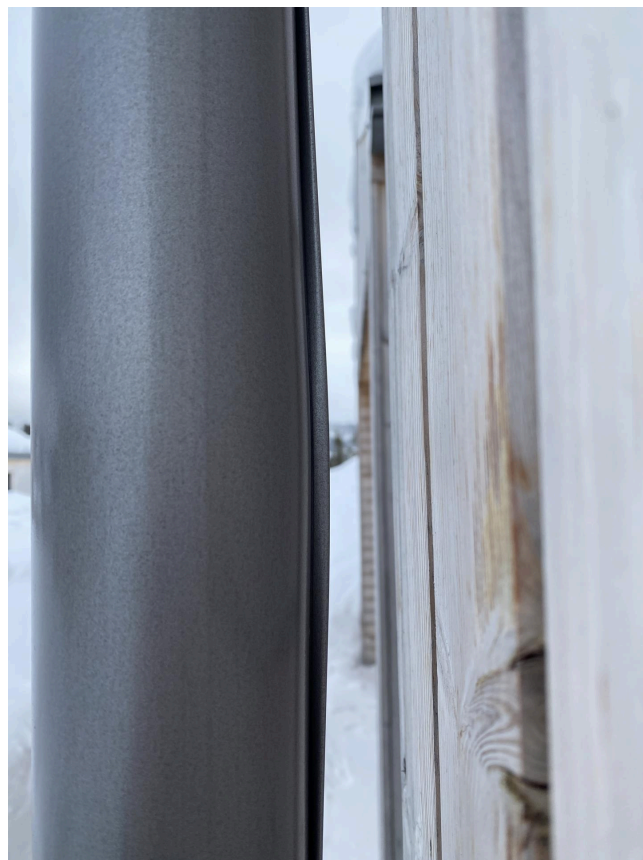
Det er observert nedløp med frostspreng, disse kan vurderes å byttes ut.

Nedløp med frostpreg.

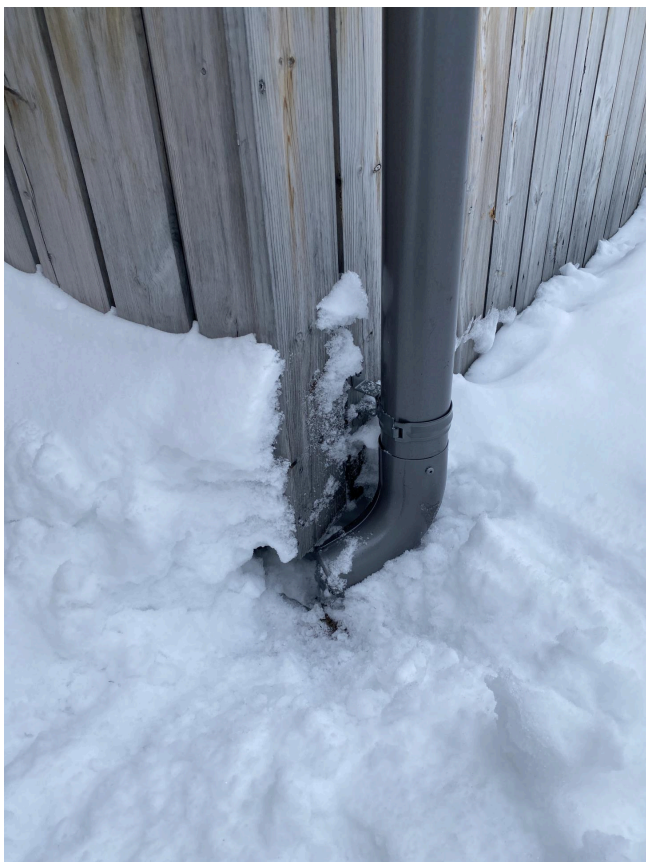
Utkast må snus vekk fra bolig for å skåne grunnmur for unødig fukt.
