Tilstandsrapport

📍 Strandgata 18, 8622 MO I RANA

Oppdragsnr.: 12315-1839

2-ROMS ANDELSLEILIGHET I LAVBLOKK.

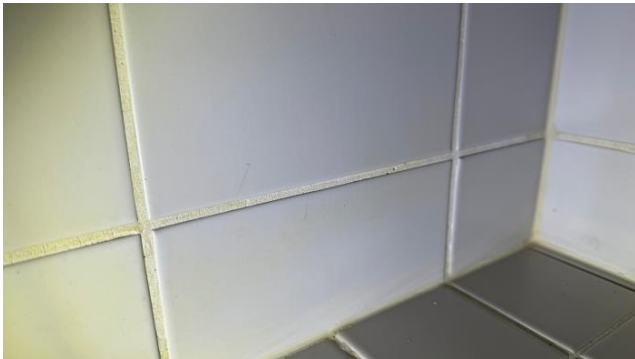
- Det er påvist at flisfuger har riss/sprekker.

Det er påvist sprekker i flisfuger i dusjsone.

- Fuger bør skiftes ut.

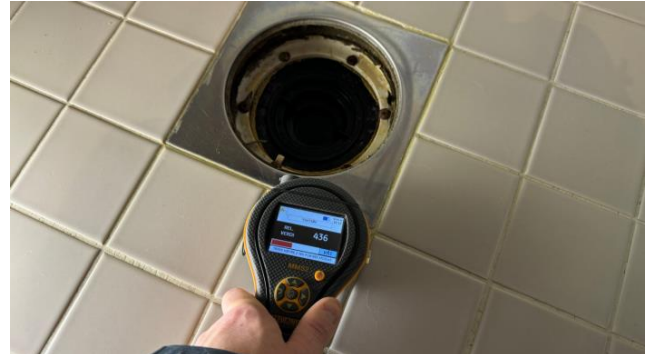
Det ble målt forhøyede fuktverdier i dusjsone. Det bemerkes at det nylig har vært dusjet/sølt vann på gulvet.

Da det nylig har vært dusjet/sølt vann på gulvet i dusjsone har ikke takstmannen hatt mulighet til å måle reelle fuktverdier i våtsone, det vil naturligvis slå ut på fuktmåleren da det vil være vann i fuger/under fliser når det nylig har vært dusjet.

Forhøyede fuktverdier ble registrert i dusjsone.

Nærmere undersøkelser angående forhøyede fuktverdier i dusjsone anbefales.

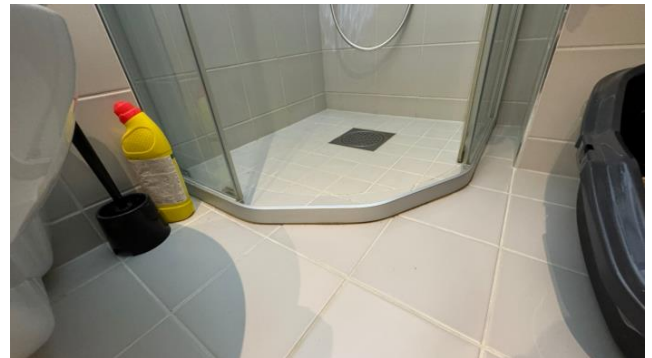
Terskel til dusjhjørnet er høyere enn dørterskel. Ved en eventuell lekkasje på servant/wc vil vann renne ut i gangen før det renner til sluken.

Terskel til dusjsone er høyere enn dørterskel.

- Det bør etableres avrenning inn til sluk for hele våtrommet.

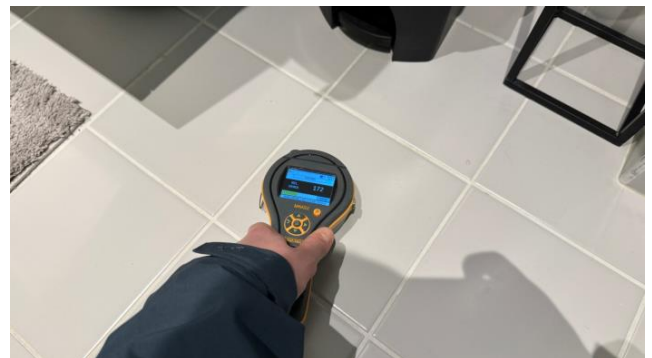
Det er ikke målt forhøyede fuktverdier utenfor dusjsone.

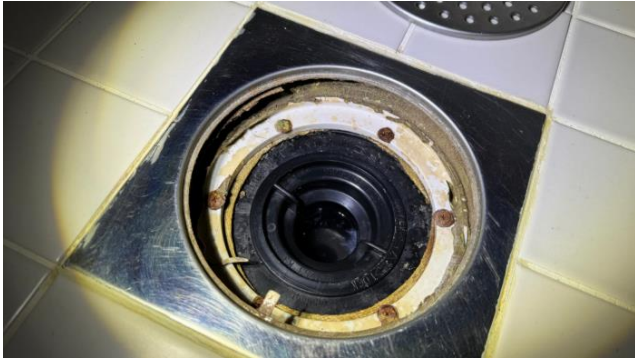
Kontroll av sluk.

- Overvåk tilstanden jevnlig. For å få tilstandsgrad 0 eller 1 må tettesjiktet skiftes ut, men tidspunktet for når dette er nødvendig er vanskelig å si noe om.

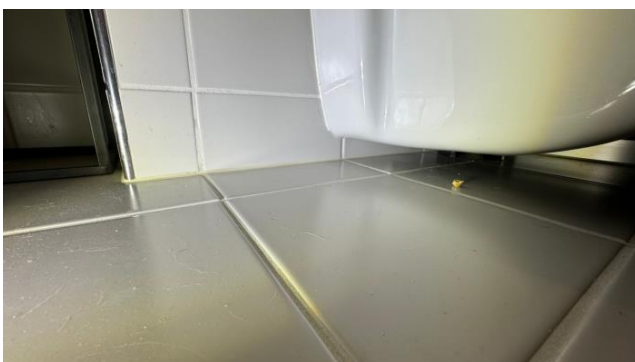
Det er påvist noe fuktsvell i nedkant på utforinger ved dør.

Det er innebygget systerne med sealingbag (pose) slik at eventuelle lekkasjer eller kondens fra innebygget systerne blir ledet ut via posen.

Umiddelbare tiltak ansees ikke som nødvendig.

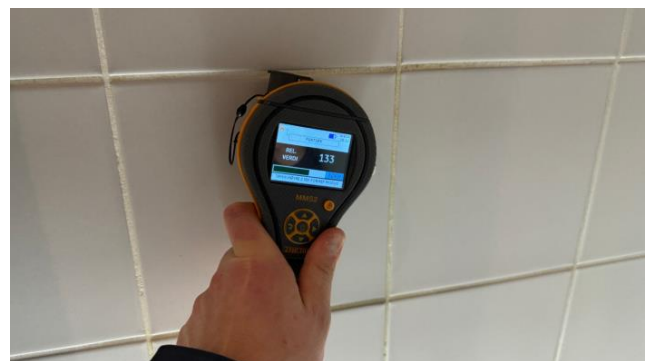
- Ved andre fuktundersøkelser enn hulltaking, er det ikke påvist indikasjoner på fuktskader.

Fuktmåling av vegger i dusjsone. Ingen forhøyede fuktverdier ble registrert.

Ved eventuell renovering/oppussing av baderommet må det gjøres nærmere undersøkelser av vegger i våtsone.

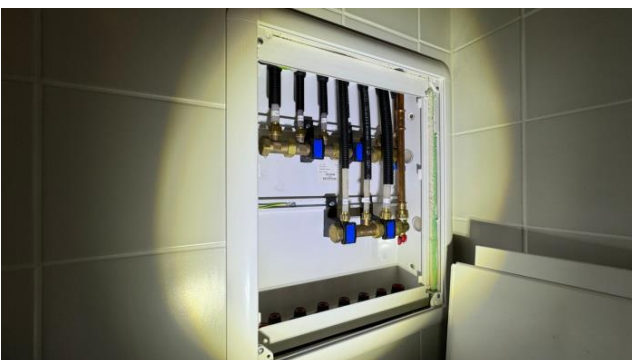
Kontroll av rørfordelerskap.

- Rørkurser på rør-i-rør system bør merkes.

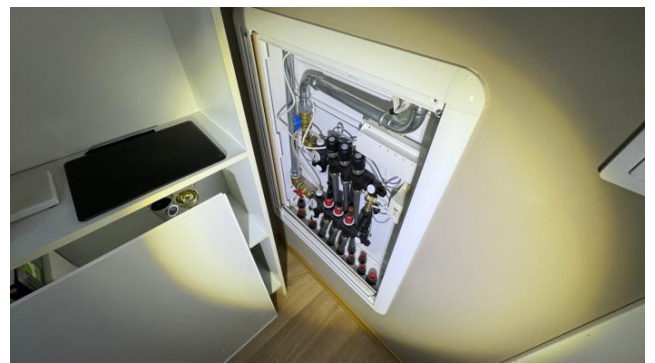
Kontroll av rørfordelerskap.

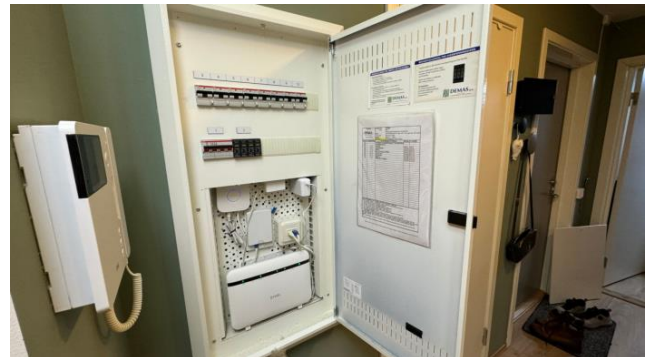
Kontroll av el-skap og kursfortegnelse.
