Tilstandsrapport

Rekkehus

Skorvatjørno 66, 5217 HAGAVIK

Befaringsdato: 23.08.2024

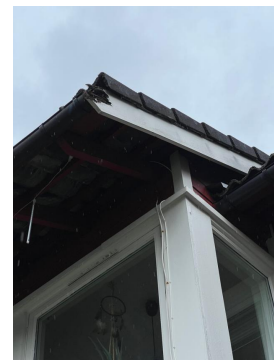
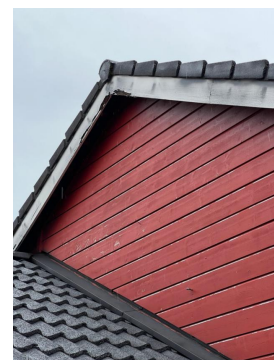
Noen vindskier har dårlige ender og stedvis råteskader.
Lekk takrenner ved utvendig bod.

Råteskader på vindskier.

Vindskier med råteskader må skiftes.
Det anbefales montert snøfangere på taket med tanke på personsikkerhet.
Utbedring av lekk takrenne.

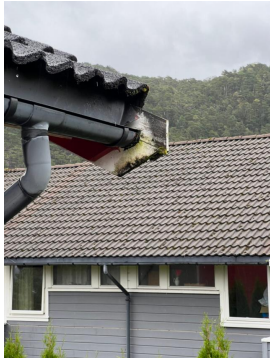
Slitt ende til vindskier.

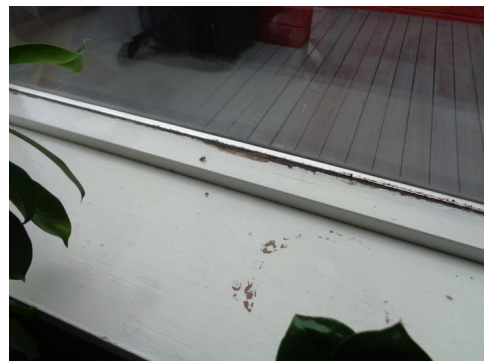
Merker i karmen og vinduspuster.

- Vinduer må justeres.
- Det må påregnes noe vedlikehold og at enkelte vinduer må skiftes ut.
- Det bør gjøres tiltak for å bedre ventilering av rommet.
- Kondensering på enkelte glass har medført fuktskader i treverk som kan medføre utskiftingsbehov av enkelte vinduer.

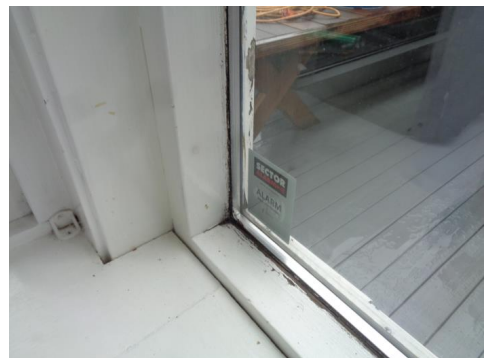
Kondensmerker i karmen.

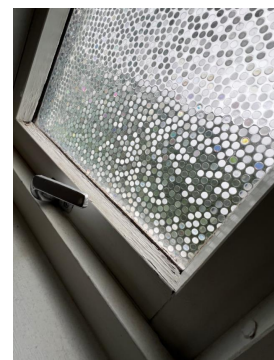
Maling slitt overflater.

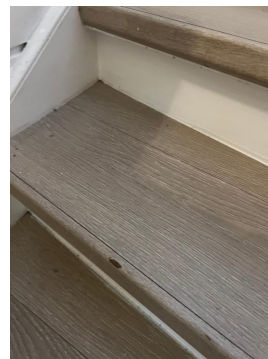
Litt sår i trinn.

Lokal utbedring av avvik.

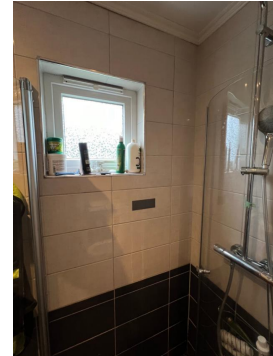
- Det er vindu/dør med ikke fuktbestandige materialer i våtsonen (ved vask, dusj, badekar, osv.), løsningen eller byggematerialet er uegnet

Vindu i trekarmen i dusjsone.

- Det må gjøres tiltak for å lukke avviket.
- Uegnede materialer må fuktbeskyttes/utskiftes.

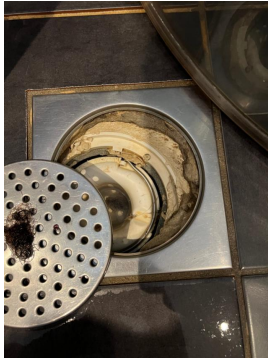
2 stk plastsluk med klemring og mansjett. Ett sluk trolig fra byggeår.
Det var synlig vann rundt sluk i dusjsone som tyder på noe dårlig lokal avrenning rundt sluk.
Det ble med fuktindikator ikke registrert unormale fuktverdier på baderomsgulvet utenom synlig vann rundt sluk.
Det er ikke fremlagt godkjent dokumentasjon på lagt membran på badet.

Plastsluk i dusjsone.

Innhent dokumentasjon om mulig.

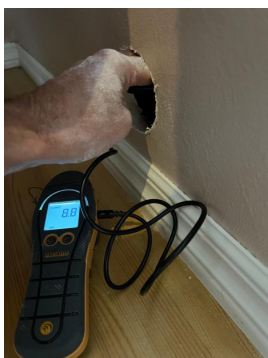
Hulltaking er foretatt uten å påvise unormale forhold. Hulltaking er foretatt i soverom. Fuktquotemåling (vekt%) i konstruksjonen ble målt til 9.

Det ble ikke målt unormale fuktverdier i konstruksjoner.

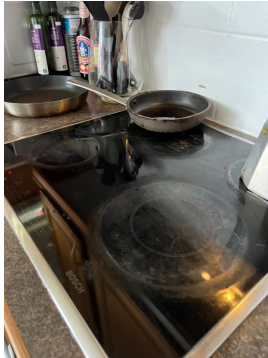
Noe slitasje på platetopp.

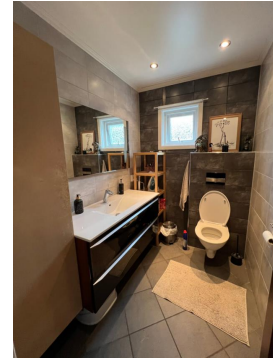
Toalettrom

- Mekanisk avtrekk bør etableres på toalettrom.

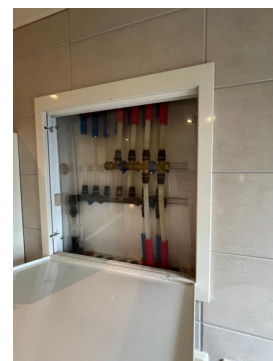
Rør i rør skap på badet.

- Det må etableres tilgang til stoppekran.
- Det må gjøres nærmere undersøkelser.

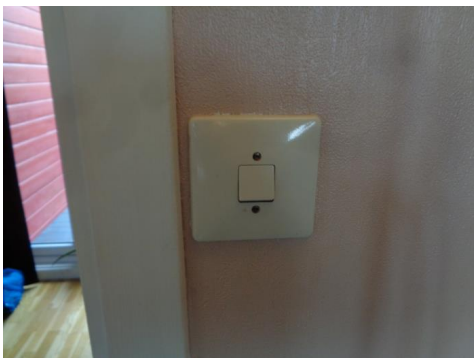
Noe eldre el-anlegg.
