# Tilstandsrapport

Enebolig

Løvliå 5 , 1820 SPYDEBERG

Befaringsdato: 20.03.2026

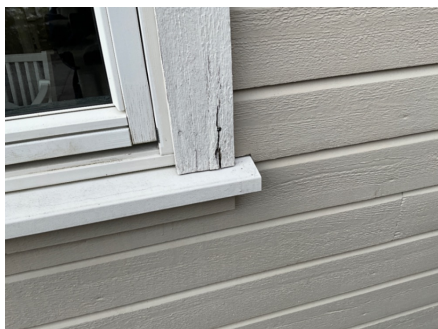
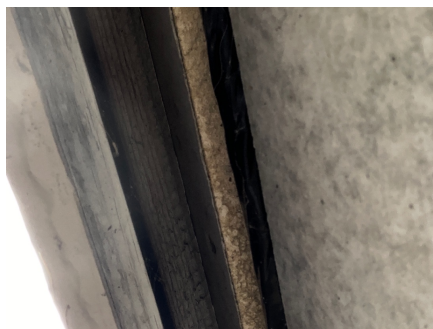
- Det er påvist spredte råteskader i bordkledningen.

- Ikke tilstrekkelig med lufting mellom kledning og yttervegg. God lufting er viktig og skal drenere ned og lede ut vann som trenger gjennom regnskjermen, slippe ut eventuell fuktighet fra indre deler av veggens samt gi mulighet for at fuktighet kan tørke ut fra baksiden av regnskjermen.

- Påvist råteskader i belistning rundt ett vindu, som følge av eksponering av fukt over tid.

- Det bør etableres tilstrekkelig lufting mellom kledning og yttervegg for å sikre god drenering og uttørking av fukt, og dermed redusere risikoen for råteskader og fuktskader i konstruksjonen.

- Råteskadet kledning, rundt vinduet, bør skiftes ut for å hindre videre skadeutvikling og for å beskytte underliggende konstruksjon mot ytterligere fuktpåvirkning.

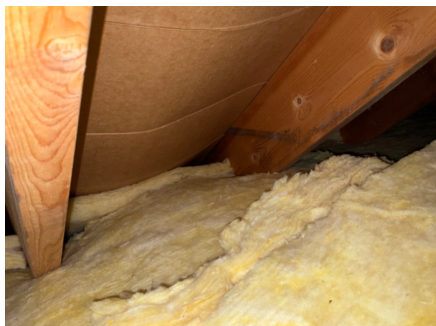
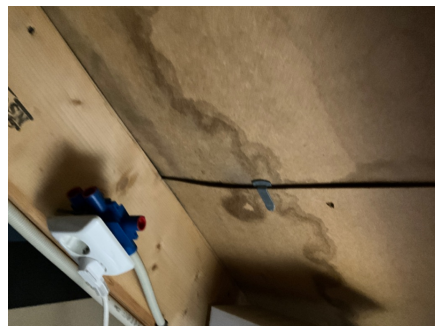
## TG 2 Takkonstruksjon/Loft

- Begrenset lufting mot endene av loftet. God og kontinuerlig lufting er viktig for å redusere risikoen for skader på takkonstruksjonen.

- Påvist utettheter i dampspærrefunksjonen mellom kneloft og boligdelen. Dampspærrens funksjon er å hindre at fuktig inneluft trenger opp i takkonstruksjonen, noe som kan føre til kondens og fuktskader.

- Det er registrert områder med muggsopp/svertesopp i undertaket på loftet over bod. Dette skyldes ofte for høy fuktighet på loftet, hvor fuktig luft fra boligen kommer opp på loftet og kondenserer. Det kan også være relatert til feil på utvendig beslag eller gradrenne. Ytterligere undersøkelser og eventuelle tiltak anbefales.

- Luftingen bør utbedres for å redusere risikoen for kondens og fuktskader.

- Ved eventuell omlegging av takteking bør forbedret lufting vurderes for å sikre god funksjon og redusere fremtidig skadepotensial.

- Utettheter i dampspærren bør tettes for å hindre fuktvandring fra inneluften til tiliggende konstruksjoner. Uten tiltak kan det oppstå kondensering, som over tid kan føre til fuktskader, redusert isolasjonsevne og muggsopptannelse.

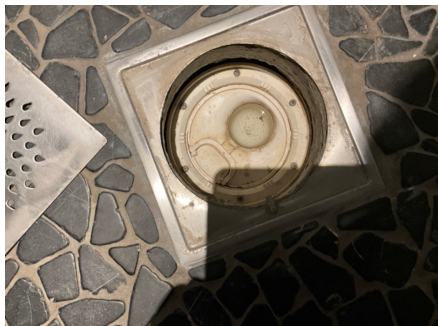
Manglende dokumentasjon medfører usikkerhet om utførelsen er fagmessig, noe som øker risikoen for fukskader og lekkasjer i tilstøtende konstruksjoner.

Ettersom mer enn halvparten av forventet brukstid for membranløsningen er passert, bør tilstanden følges opp jevnlig for å redusere risiko for skader.

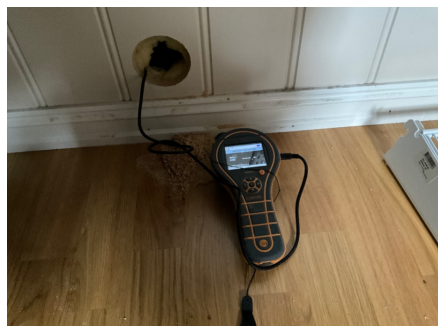
Hulltaking er foretatt, uten å påvise unormale forhold. Hulltaking er foretatt i bod. Fuktkvotemåling (vekt%) i konstruksjonen ble målt til under 6.

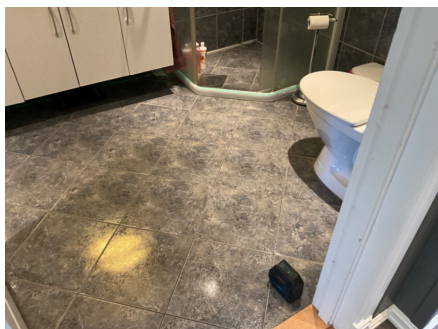
- Det er mulighet for at det kan forekomme vannlekkasje på våtrommet hvor vann ikke vil gå til sluk.
- Det er påvist at høydeforskjell fra topp slukrist til gulv/synlig topp membran ved dørterskel er mindre enn 25 mm.

- Takstmannen har foretatt kontroll av fallforhold på våtrommet ved hjelp av en punktlaser. Målt ca. 13 mm fall fra ferdig overflate gulv ved dør til overkant sluk. Ikke fallforhold etter byggetidens krav. Ikke tilstrekkelig fall lokalt i dusjen, ikke 1:50 (1 cm pr 0,5 meter). Eventuelt lekkasjvann/vannsløp vil ikke ledes mot sluk fra alle deler av rommet.

- Andre tiltak:
  - Det bør etableres tilstrekkelig fall mot sluk for å sikre at alt vann ledes effektivt bort fra gulvet.
  - Manglende fall kan føre til oppsamling av vann, økt risiko for fuktskader i tilstøtende konstruksjoner og redusert levetid på våtrommet.

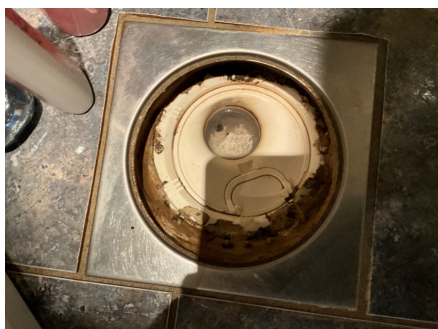
- Membran kan ikke konstateres (ikke synlig og det foreligger heller ikke dokumentasjon).
- Ikke påvist klemt membranløsning utenfor klemring. Jevnlig rensing av sluket er viktig. Feil i tetting rundt sluket er den største årsaken til lekkasjer fra bad. Det er derfor viktig at ikke vannet blir stående over vannlåsen i sluket.
- Over halvparten av forventet brukstid på tettesjikt og sluk er passert, og det er usikkert om tettesjiktet er tilstrekkelig for dagens bruk, som innebærer utstrakt dusjing og vannsløp. For å redusere risikoen for lekkasjer anbefales det å benytte et tett dusjkabinett med avløp til sluket. Det er imidlertid ingen garantier for tettesjiktets tilstand, og tidspunktet for nødvendig utskifting er usikkert.

- Andre tiltak:
  - Badet kan fungere med dagens avvik, men både tettesjikt og sluk har begrenset gjenværende levetid.
  - På grunn av alder og usikker utførelse er det økt risiko for lekkasjer, særlig rundt sluket. Feil i dette området er en vanlig årsak til fuktskader i underliggende konstruksjoner.
  - Det er viktig at vann ikke blir stående over vannlåsen i sluket, og jevnlig rensing er nødvendig for å redusere risikoen.
  - Utbedring av tettesjiktet vil sjelden være økonomisk rasjonelt som enkeltstående tiltak, og bør vurderes ved en større oppgradering.
