# Tilstandsrapport

Våningshus

Stampavegen 109, 2266 ARNEBERG

Befaringsdato: 11.09.2025

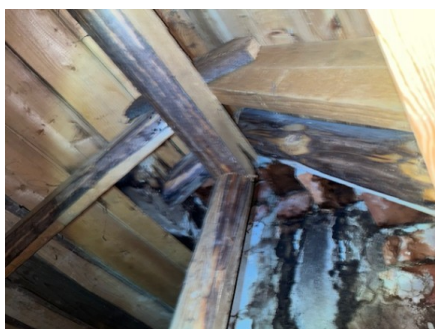
Det er fuktmerker rundt pipe.

Fuktmerker ved pipe kan stamme i fra tidligere forhold, men bør holdes øye med den første tiden.

Fuktmerker ved pipe.

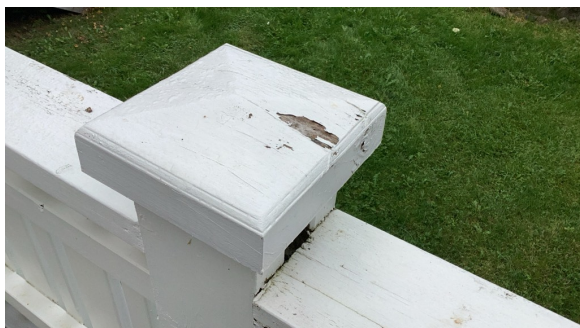
Det er skjevheter på konstruksjoner og rekkverk heller utover.  
Stedvis slitasje og oppsprekking i treverk.

Eksempel på slitasje/misfarging.

Vedlikehold/behandling av overflater.

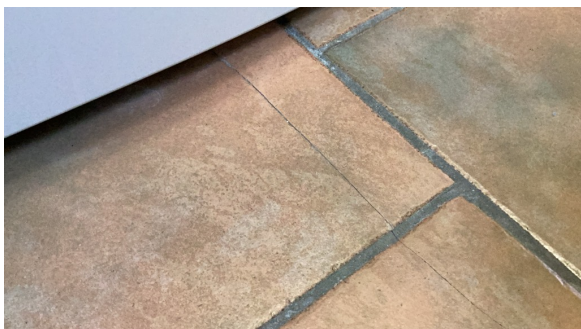
- Det er påvist avvik i fallforhold til sluk i forhold til krav i forskrift på byggetidspunktet.
- Det er påvist sprekker i fliser.
- Målinger viser at det ikke er fall til sluk (motfall).

Sprekk i fliser og løse fliser.

Sprekker i fliser og løse fliser.

Ut fra mangler og skader defineres rommet som modent for renovering. Kostnader vil kunne variere i stor grad ut fra valgte løsninger.

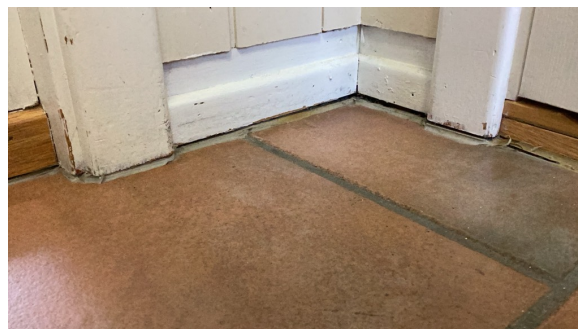
Glippe mellom gulv og gulvlist.

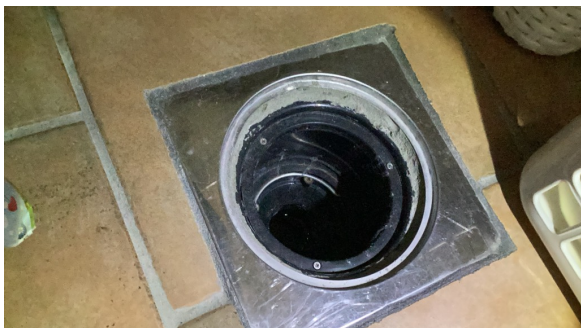
Det er ikke tegn til membran i sluk.

For å få et helhetlig våtrom må rommet renoveres. Kostnad medtatt under annet punkt.

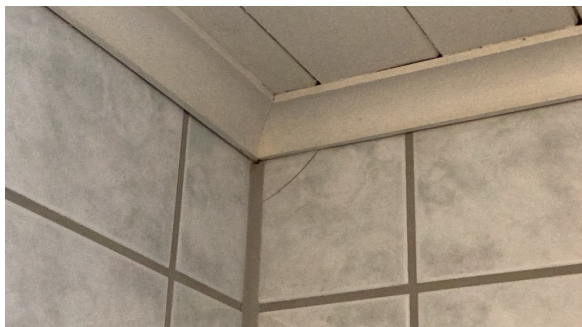
Sprekk i flis i hjørne og over vindu.

Eksempel på sprekk i flis.

Det er ikke nødvendig med tiltak.

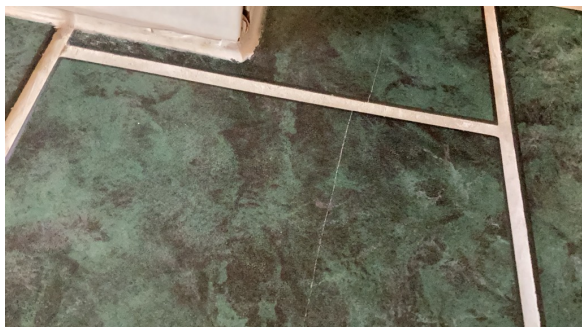
Det er sprekker i gulvfliser flere steder i rommet, også i dusjsonen.

- Slike riss/sprekker kan indikere bakenforliggende fuktskader, og konstruksjonen bør observeres jevnlig for å vurdere utvikling.
- Et bad med manglende/reduisert fall til sluk blir mindre funksjonelt og sikkert for brukeren. Dette kan medføre stående vann på gulvet, vann som ikke ledes effektivt til sluket, økt risiko for at vann renner ut av rommet og redusert sklisikkerhet på gulvet.

Eksempel på sprekk i gulv.

Det er ikke hensiktsmessig med forsøk på reparasjoner før helerommet skal renoveres.

De påpekte skadesymptomer viser at behov for renovering av rommet er nært forestående.

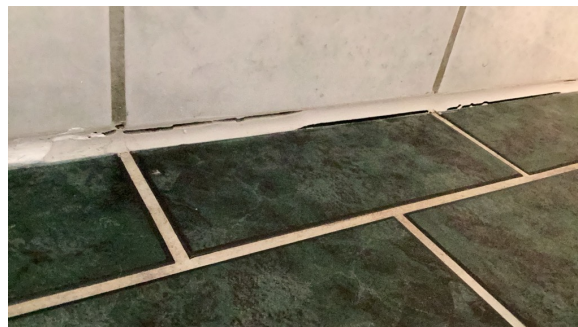
Det er sprekk mellom vegg og gulv på yttervegg.

Det sprekker opp mellom gulv og vegg

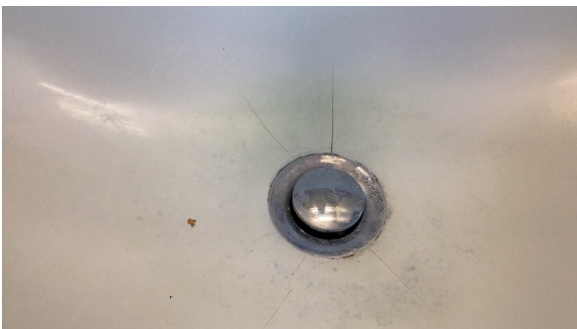
Riss i overflate i vask.

Det er foreløpig ikke nødvendig med tiltak.

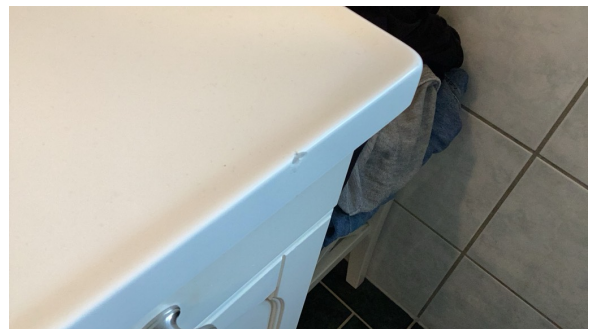
Skade på servant.

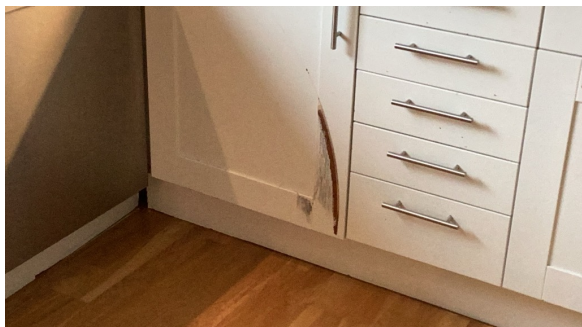
Eksempel på slitasje.

Det er ikke nødvendig med tiltak ut fra funksjon.

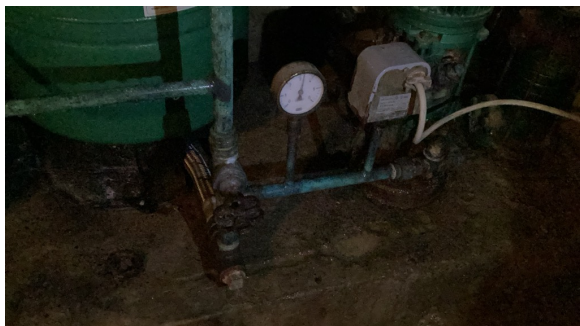
Det er kondens på vannrør i kjeller, gjør det vanskelig å oppdage eventuelle mindre drypplekkasjer.

Stoppekran i kjeller.

- Det er ikke behov for utbedringstiltak siden anlegget fungerer i dag, men ut ifra alder kan skader plutselig oppstå på eldre anlegg.
- I forbindelse med oppgradering av våtrom vil det være naturlig med utskifting av rør.

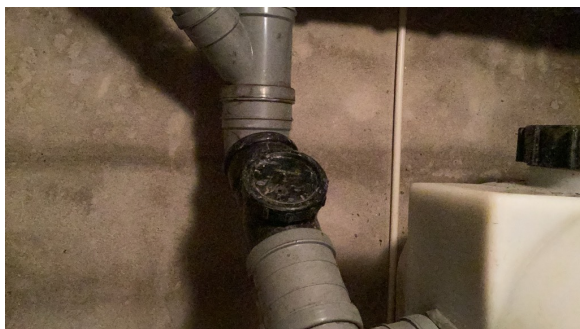
Stakepunkt i kjeller.

- Det er ikke behov for utbedringstiltak siden anlegget fungerer i dag, men ut ifra alder kan skader plutselig oppstå på eldre anlegg.

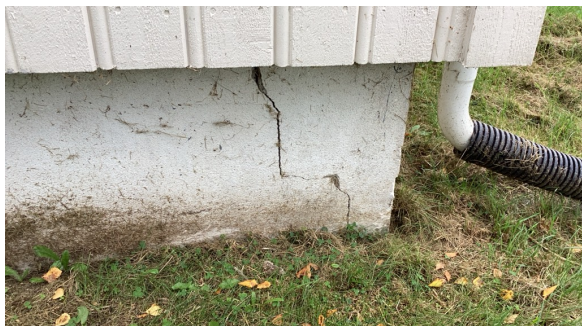
- Det er registrert horisontalriss som er symptom på jordtrykk.
- Det er registrert skråriss som er symptom på setninger.

Det er sprekker i grunnmurer flere steder, både horisontalt og vertikalt.

Eksempel på sprekk i grunnmur.

Forsegling av sprekker.

Forholdene må følges med på, spesielt der hvor det er forskyvning i muren. Dersom det oppstår videre utvikling bør det vurderes masseutskifting til frostfrie masser på utsiden av muren.

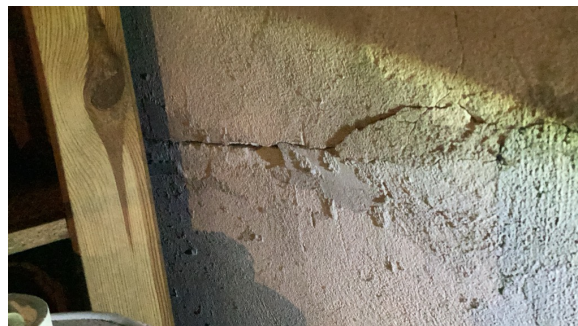
På grunnmur mot nord er det forskyvning på murer innover i horisontal sprekk.

Horisontal sprekk med forskyvning.
