Stampavegen 109, 2266 ARNEBERG

**MOSOGN / ARNEBERG**

# Tilstandsrapport

Befaringsdato: 11.09.2025

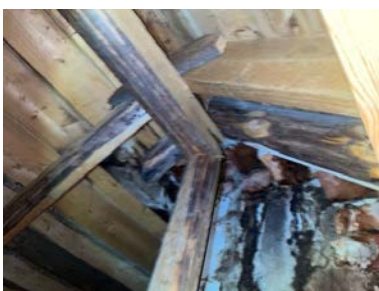
Det er fuktmerker rundt pipe.

Fuktmerker ved pipe.

Fuktmerker ved pipe kan stamme i fra tidligere forhold, men bør holdes øye med den første tiden.

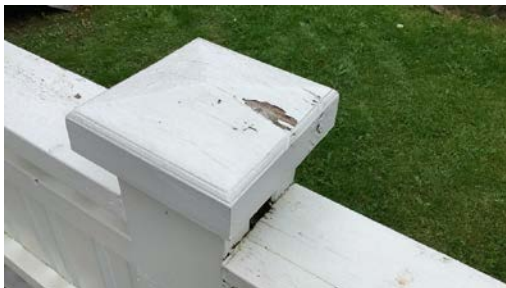
Det er skjevheter på konstruksjoner og rekkverk heller utover.  
Stedvis slitasje og oppsprekking i treverk.

Eksempel på slitasje/misfarging.

Vedlikehold/behandling av overflater.

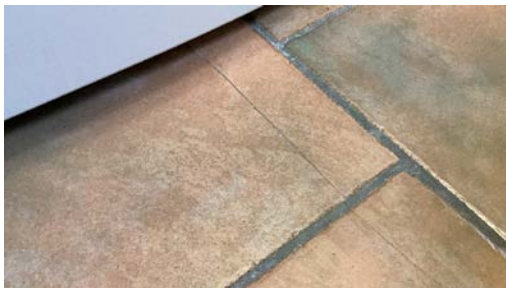
- Det er påvist avvik i fallforhold til sluk i forhold til krav i forskrift på byggetidspunktet.
- Det er påvist sprekker i fliser.
- Målinger viser at det ikke er fall til sluk (motfall).

Sprekk i fliser og løse fliser.

Sprekker i fliser og løse fliser.

Ut fra mangler og skader defineres rommet som modent for renovering. Kostnader vil kunne variere i stor grad ut fra valgte løsninger.

**Kostnadsestimat: 50 000 - 100 000**

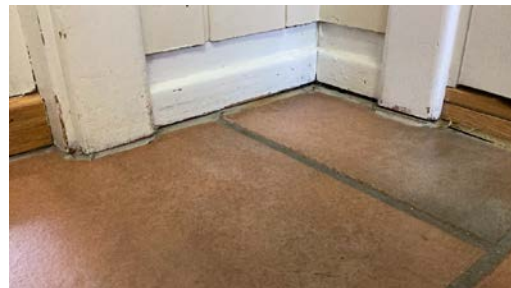
Glippe mellom gulv og gulvlist.

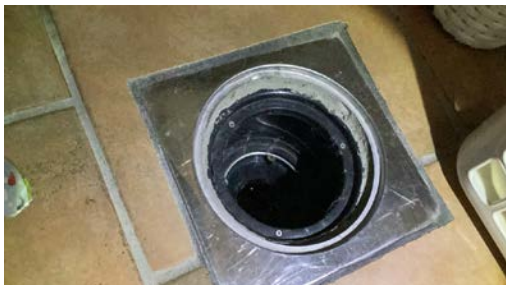
Det er ikke tegn til membran i sluk.

For å få et helhetlig våtrom må rommet renoveres. Kostnad medtatt under annet punkt.

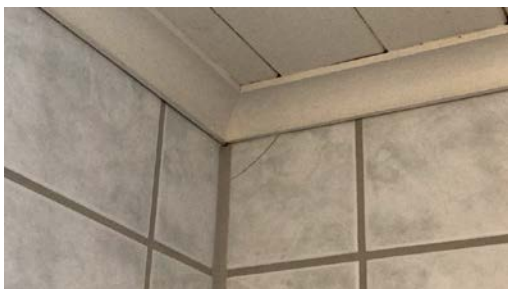
Sprekk i flis i hjørne og over vindu.

Eksempel på sprekk i flis.

Det er ikke nødvendig med tiltak.

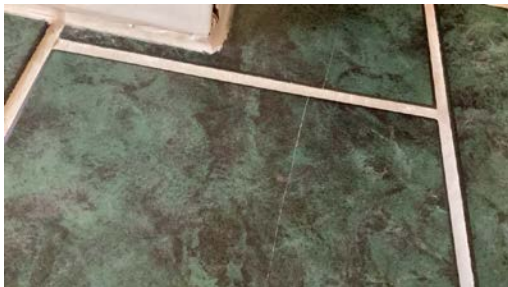
Det er sprekker i gulvfliser flere steder i rommet, også i dusjsonen.

Eksempel på sprekk i gulv.

Det er ikke hensiktsmessig med forsøk på reparasjoner før helerommet skal renoveres.

De påpekte skadesymptomer viser at behov for renovering av rommet er nært forestående.

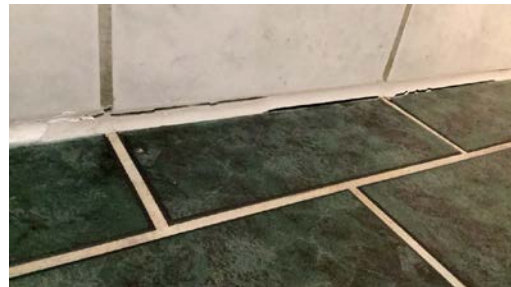
Det er sprekk mellom vegg og gulv på yttervegg.

Det sprekker opp mellom gulv og vegg

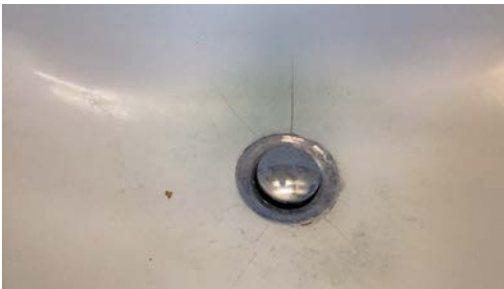
Riss i overflate i vask.

Det er foreløpig ikke nødvendig med tiltak.

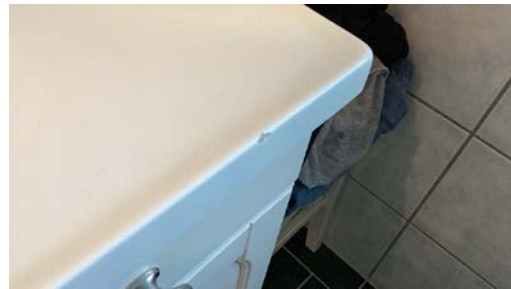
Skade på servant.

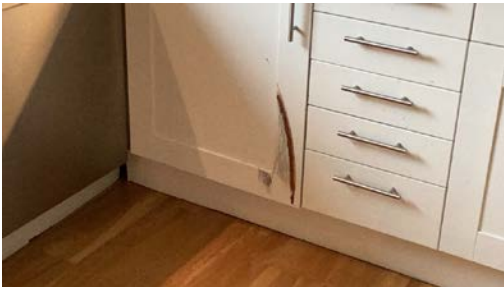
Eksempel på slitasje.

Det er ikke nødvendig med tiltak ut fra funksjon.

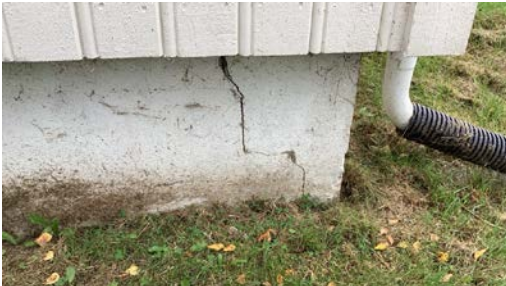
Det er sprekker i grunnmurer flere steder, både horisontalt og vertikalt.

Eksempel på sprekk i grunnmur.

Forholdene må følges med på, spesielt der hvor det er forskyvning i muren. Dersom det oppstår videre utvikling bør det vurderes masseutskifting til frostfrie masser på utsiden av muren.

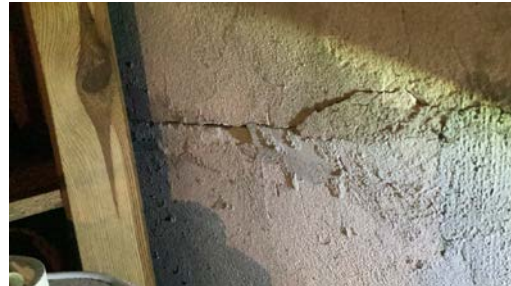
På grunnmur mot nord er det forskyvning på murer innover i horisontal sprekk.

Horisontal sprekk med forskyvning.
