# Tilstandsrapport

Boligbygg med flere boenheter

Furulundveien 12B, 3790 HELLE

Befaringsdato: 12.11.2025

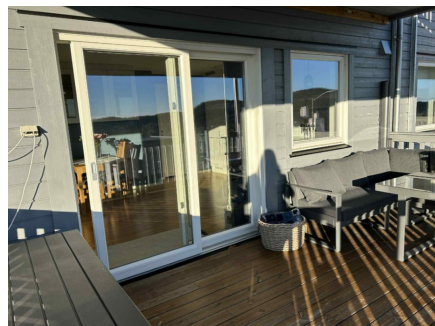
Terrassedør må justeres, dette er alt befart av sameiet.

Terrassedør.

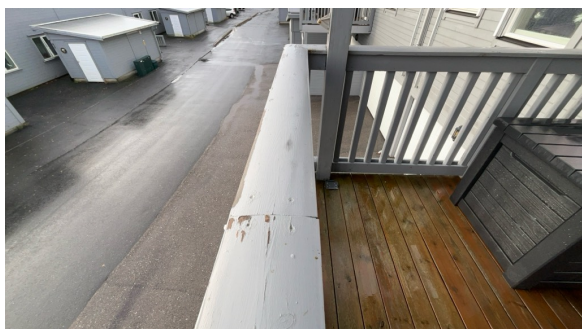
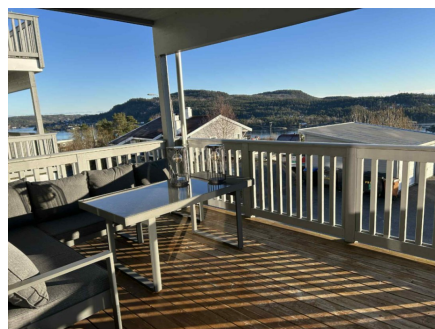
Utsnitt terrasse.

Vedlikehold må beregnes.

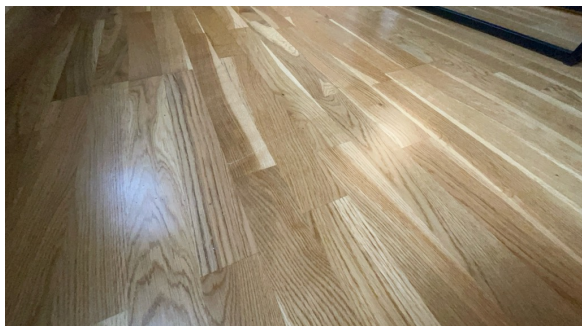
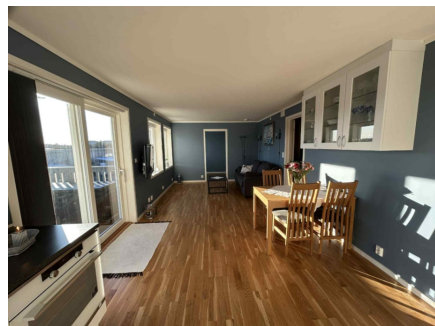
Det er registrert stedvis små sprekker i gipsskjøter og små merker og riper på gulv.

Registrerte avvik hemmer ikke bruken av boligen, men det må beregnes utbedringer for TG:1.

Utsnitt overflater.

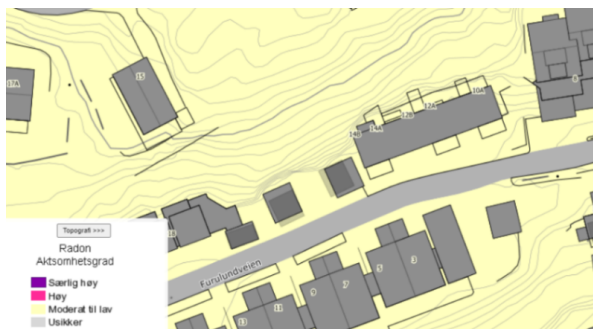
Radon aktsomhet.

- Det bør gjennomføres radonmålinger.

Innhent dokumentasjon på radonmåling eller tiltak mot radon. Kan det ikke innhentes dokumentasjon bør det utføres en radonmåling.

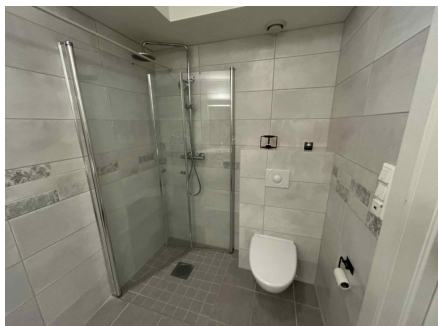
Utsnitt baderom.

- Det er påvist at flisfuger har riss/sprekker.

- Fuger bør skiftes ut.
- Slike riss/sprekker kan indikere bakenforliggende fuktskader, og konstruksjonen bør observeres jevnlig for å vurdere utvikling.

Anbefales og skifte fuger, så vann ikke blir liggende i riss og små skader.

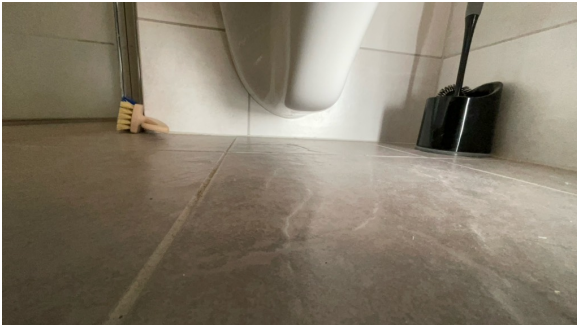
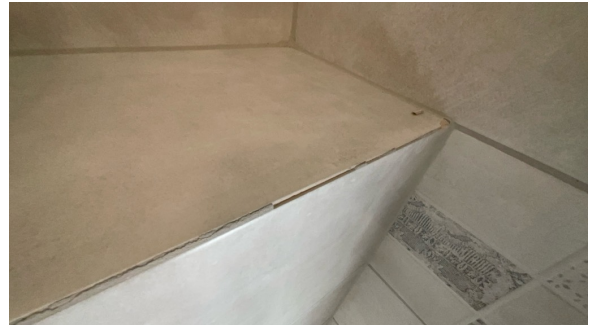
- Det er ikke påvist tilfredsstillende løsning for å synliggjøre lekkasje fra innebygget sisterner.
- Det er avvik:

Det er registrert liten skade i flis og fug på kasse til sisterne.  
Det er registrert slitasje på lister til dusjvegger.

- Uten dreneringsløsning/lekkasjesikring kan lekkasjer pågå over lang tid uten å bli oppdaget. Dette kan føre til omfattende fuktskader i omkringliggende byggematerialer.
- Tiltak:

Liten skade på flis og fug til innkassing hemmer ikke bruken av badet.

Utsnitt innkassing til sisterne.

For å få TG:0/1 trenger vegghengt toalett en synlig løsning for lekkasjevann som skal ledes mot sluk.

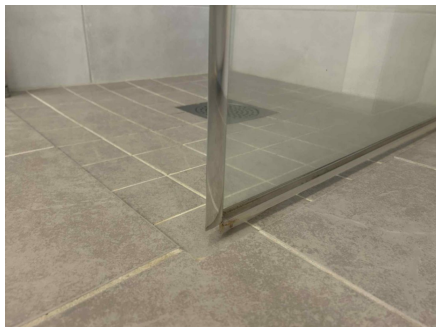
Utsnitt dusjvegg.

Lister på dusjvegg burde skiftes.

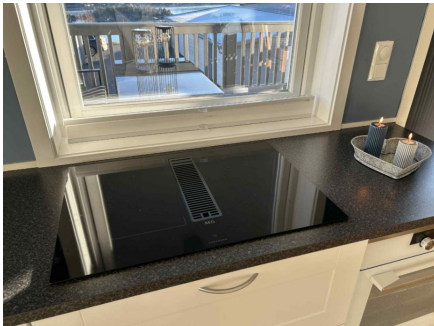
Utsnitt avtrekk, kullfilter integrert i platetopp.

- Om mulig bør det etableres mekanisk/forsert avtrekk ut fra kokesonen.
