# Tilstandsrapport

Leilighet

Grimåsvegen 62 A, 2835 RAUFOSS

Befaringsdato: 23.05.2025

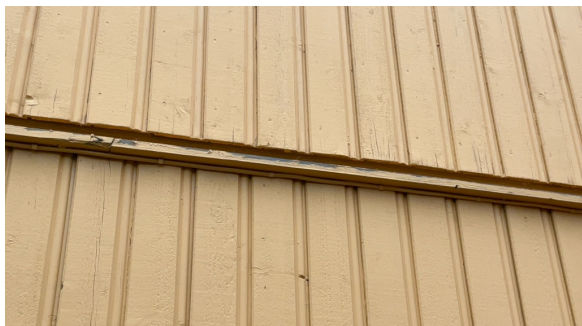
Store deler av konstruksjonen er skjult, eksakt tilstand kan ikke sjekkes uten bygningsmessige inngrep. Deler av kledning bærer preg av slitasje. Lav høyde mellom grunnen og kledning, risiko for skader. Anbefalt høyde mellom terreng og kledning er 30 cm. Endeved på utvendig kledning er ikke malt, dette kan forkorte kledningens levetid. Beplantning inntil yttervegg anbefales fjernet.

Deler av kledning bærer preg av slitasje.

For å lukke avviket må det gjøres tiltak. Behov for vedlikehold og utbedringer. Manglende vedlikehold kan føre til redusert levetid og fuktskader på bygningsdelen.

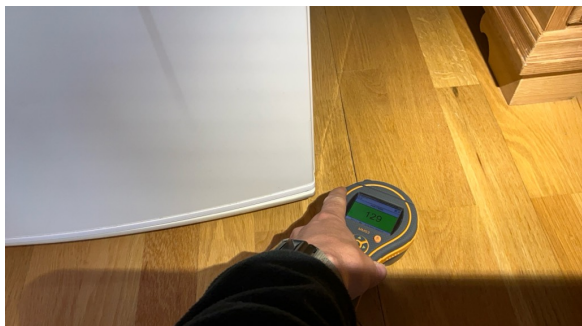
Lagrede gjenstander begrenset inspeksjonsmuligheten enkelte steder. Enkelte skader/merker på overflater. Enkelte sprekker i fliser gulv.

Sprekk/svelling på kjøkkengulv. Fuktsøk viste tørre verdier.

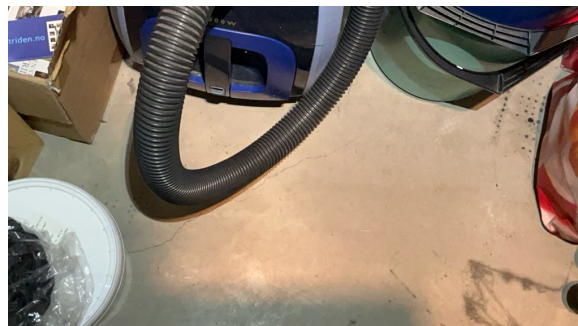
Sprekker i betonggulv.

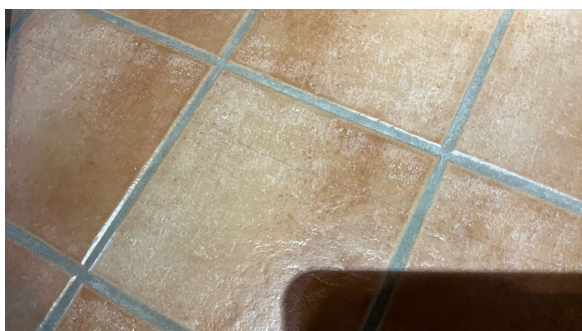
Sprekker i fliser på gulv.

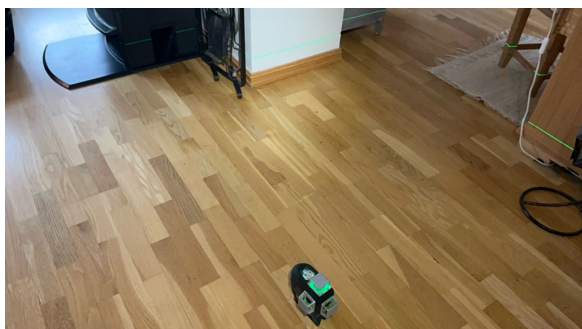
- Det er målt høydeforskjell på mellom 15-30 mm gjennom hele rommet. Tilstandsgrad 2 gis med bakgrunn i standardens krav til godkjente måleavvik.

Avviket ble registrert i stue/kjøkken, det gjøres oppmerksom på at det kun utføres stikkprøver på denne undersøkelsen, i henhold til NS 3600. Skjevheter må sees i sammenheng med "grunnmur og fundamenter" i rapporten. Konstruksjonsstyrken er ikke vurdert, og det anbefales derfor ytterligere undersøkelser.

Helningsavvik på ca. 18 mm registrert i stue/kjøkken.

- For å få tilstandsgrad 0 eller 1 må høydeforskjeller rettes opp. Det vil imidlertid sjelden være økonomisk rasjonelt som et enkeltstående tiltak i en bolig som dette. Dersom boligen en gang skal renoveres, kan man vurdere slike tiltak.

Det er ikke observert avvik som tilsier at man må påregne umiddelbare tiltak, men ettersom deler av konstruksjonen er lukket anbefaler jeg ytterligere undersøkelser. Årsakene til avviket er ikke avdekket på grunn av begrensninger i denne rapportens undersøkelsesomfang. Dette krever ytterligere undersøkelser for å fastslå.

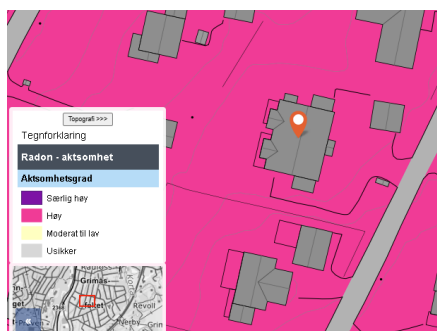
Bygningen ligger i et område som er definert med høy aktsomhetsgrad i kartet.

- Det bør gjennomføres radonmålinger.

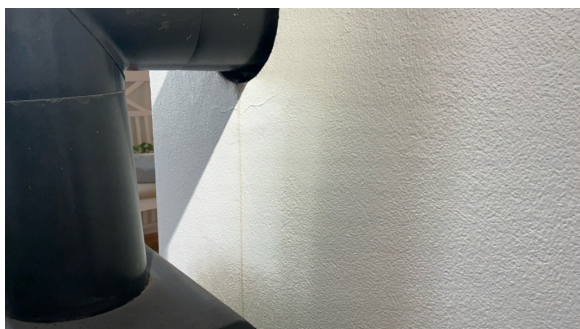
Rennemerke og riss på pipe under røykløp ved ildsted.

- Det anbefales å montere ildfast plate under luker på pipe.

Jeg anbefaler kontroll utført av fagkyndig, jeg er ikke fagperson på dette området. Det er mange krav og anbefalinger til skorsteiner og ildsteder. Avviket kan påvirke brannsikkerheten i bygningen.

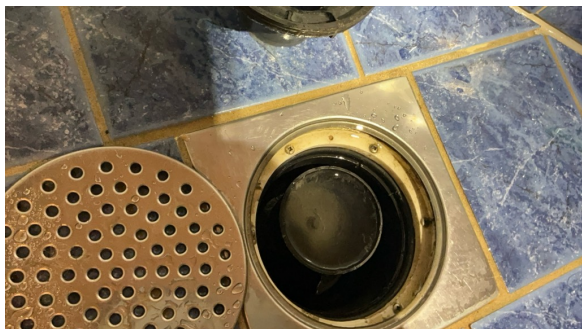
- Det er viktig å merke seg at levetiden til en membran varierer basert på kvalitet, installasjon og bruk. Eldre membraner kan bli sprø og sprekke opp, noe som fører til at de mister sin vanntettende funksjon. Dette kan resultere i vannlekkasjer gjennom vegger og gulv og fuktskader.

Våtrommet oppfyller ikke dagens krav, og kjøperen må vurdere om det er hensiktsmessig å bruke våtrommet på en annen måte enn det gjeldende regelverket beskriver. Dette kan for eksempel innebære installasjon av et tett dusjkabinett og nøye overvåking av eventuelle tegn på fuktskader. Eldre våtrom øker risikoen for fuktskader.

Kontroll av sluk. Membran kan ikke konstateres.

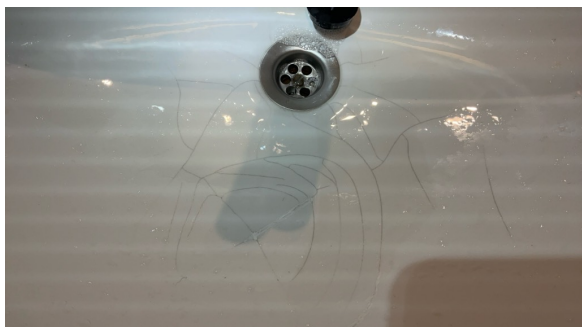
- Det er påvist riss/sprekker i utstyr på våtrommet.

- Dersom avvik ikke utbedres er det fare for videre skadeutvikling.
- Riss er vanligvis overfladiske skader i servantens overflate eller glasur. Konsekvensene av riss er hovedsakelig kosmetiske.

Riss/sprekker i servant.

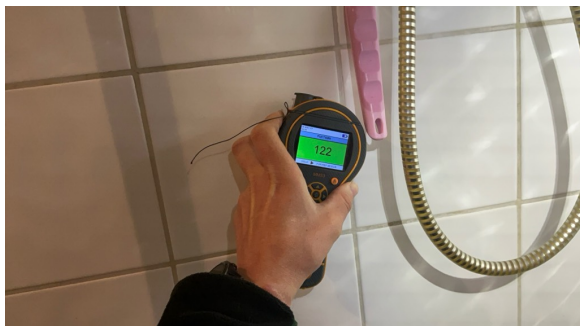
Fuktsøk viste normale verdier.

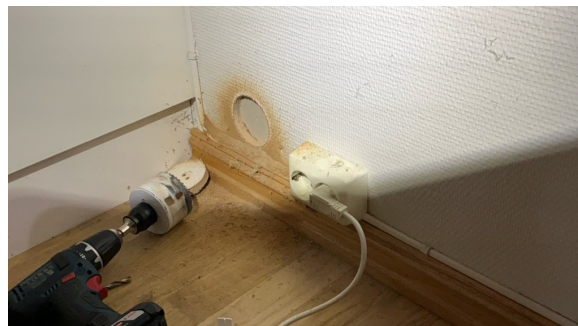
Hulltaking er utført, men det er forhold som begrenset inspeksjonen.

Hulltaking er utført i tilstøtende vegg mot våtsone dusj. Det var bakenforliggende gipsplate i vegg, det er ikke boret gjennom denne og inspisert inn i veggkonstruksjonen på grunn av risikoen for svekkelse av eventuell brannsjakt/brannskille.

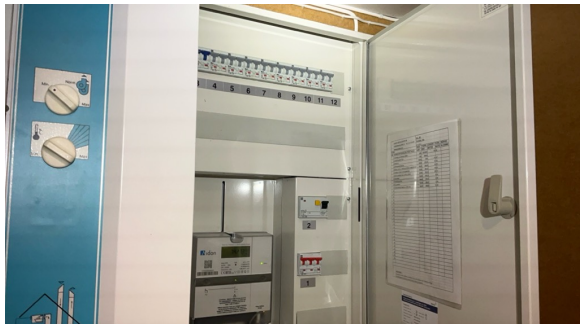
Det er ikke fremlagt dokumentasjon på det elektriske anlegget. På arbeider utført på det elektriske anlegg etter 1999 skal det foreligge en samsvarserklæring. Dersom dette mangler, kan det innebære en mangel ved eiendommen. Alt el-arbeid skal utføres av godkjent el-virksomhet, de skal være registrert i myndighetenes sentrale register <https://elvirksomhetsregisteret.dsb.no/>.

Sikringsskap plassert i bod.

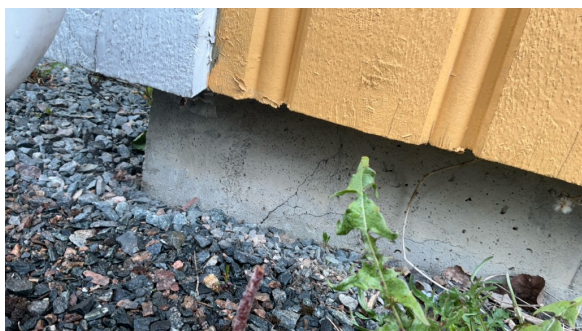
- Grunnmuren har sprekke-dannelser.

Fundamentering er nedgravd og ikke tilgjengelig for inspeksjon. Riss og sprekker registrert på grunnmur. Skjevheter i konstruksjonen som sannsynligvis har sin årsak i fundamenteringen ble registrert.

Sprekker/riss i grunnmur registrert.

Anbefaler å følge med videre utvikling. Jeg anbefaler ytterligere undersøkelser. Årsakene til avviket er ikke avdekket ettersom det går utover undersøkelsesnivået i rapporten, konsekvensen er at det må gjøres ytterligere undersøkelser. Konsekvensen av påviste avvik kan eksempelvis være redusert brukstid og skjevheter.
