Grimåsvegen 62A, 2835 RAUF OSS

**Lettstelt og fin selveierleilighet i  
1. etasje med attraktiv beliggenhet  
på Raufoss - 2 soverom - koselig  
terrasse.**

Befaringsdato: 23.05.2025

# Tilstandsrapport

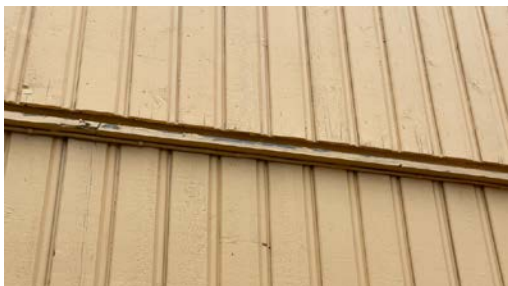
Store deler av konstruksjonen er skjult, eksakt tilstand kan ikke sjekkes uten bygningsmessige inngrep. Deler av kledning bærer preg av slitasje. Lav høyde mellom grunnen og kledning, risiko for skader. Anbefalt høyde mellom terreng og kledning er 30 cm. Endeved på utvendig kledning er ikke malt, dette kan forkorte kledningens levetid. Beplantning inntil yttervegg anbefales fjernet.

Deler av kledning bærer preg av slitasje.

For å lukke avviket må det gjøres tiltak. Behov for vedlikehold og utbedringer. Manglende vedlikehold kan føre til redusert levetid og fuktskader på bygningsdelen.

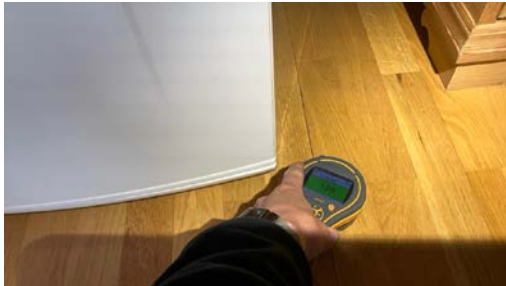
Lagrede gjenstander begrenset inspeksjonsmuligheten enkelte steder. Enkelte skader/merker på overflater. Enkelte sprekker i fliser gulv.

Sprekk/svelling på kjøkkengulv. Fuktspøk viste tørre verdier.

Bygningsdelen fungerer med dette avviket, men for å lukke avviket må det gjøres tiltak.

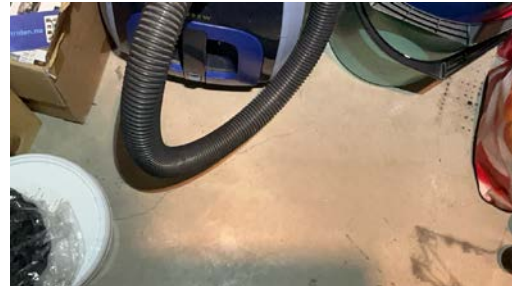
Sprekker i betonggulv.

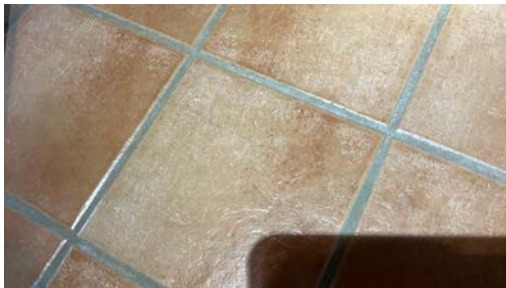
Sprekker i fliser på gulv.

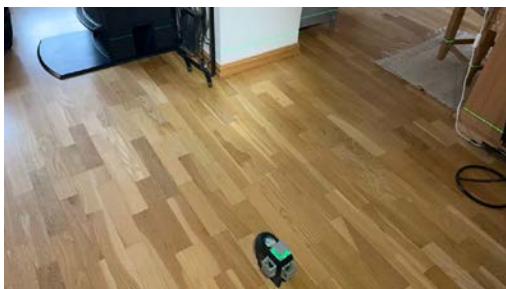
- Det er målt høydeforskjell på mellom 15-30 mm gjennom hele rommet. Tilstandsgrad 2 gis med bakgrunn i standardens krav til godkjente måleavvik.

Avviket ble registrert i stue/kjøkken, det gjøres oppmerksom på at det kun utføres stikkprøver på denne undersøkelsen, i henhold til NS 3600. Skjevheter må sees i sammenheng med "grunnmur og fundamenter" i rapporten. Konstruksjonsstyrken er ikke vurdert, og det anbefales derfor ytterligere undersøkelser.

Helningsavvik på ca. 18 mm registrert i stue/kjøkken.

- For å få tilstandsgrad 0 eller 1 må høydeforskjeller rettes opp. Det vil imidlertid sjelden være økonomisk rasjonelt som et enkeltstående tiltak i en bolig som dette. Dersom boligen en gang skal renoveres, kan man vurdere slike tiltak.

Det er ikke observert avvik som tilsier at man må påregne umiddelbare tiltak, men ettersom deler av konstruksjonen er lukket anbefaler jeg ytterligere undersøkelser. Årsakene til avviket er ikke avdekket på grunn av begrensninger i denne rapportens undersøkelsesomfang. Dette krever ytterligere undersøkelser for å fastslå.

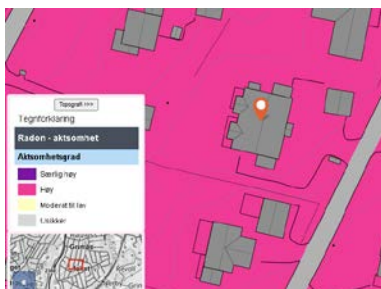
Bygningen ligger i et område som er definert med høy aktsomhetsgrad i kartet.

- Det bør gjennomføres radonmålinger.

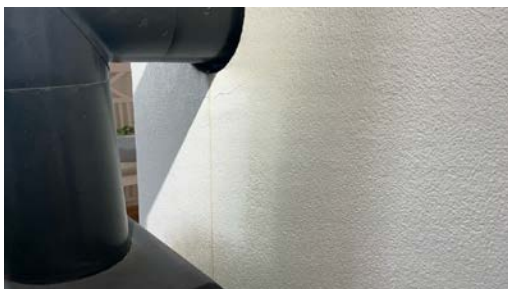
Rennemerke og riss på pipe under røykløp ved ildsted.

- Det anbefales å montere ildfast plate under luker på pipe.

Jeg anbefaler kontroll utført av fagkyndig, jeg er ikke fagperson på dette området. Det er mange krav og anbefalinger til skorsteiner og ildsteder. Avviket kan påvirke brannsikkerheten i bygningen.

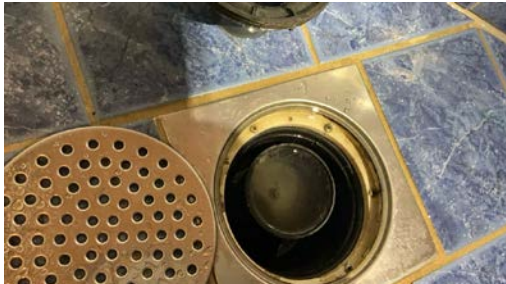
Våtrommet oppfyller ikke dagens krav, og kjøperen må vurdere om det er hensiktsmessig å bruke våtrommet på en annen måte enn det gjeldende regelverket beskriver. Dette kan for eksempel innebære installasjon av et tett dusjkabinett og nøye overvåking av eventuelle tegn på fuktskader. Eldre våtrom øker risikoen for fuktskader.

Kontroll av sluk. Membran kan ikke konstateres.

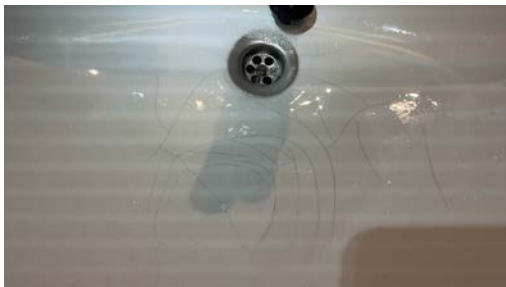
- Det er påvist riss/sprekker i utstyr på våtrommet.

Riss/sprekker i servant.

- Dersom avvik ikke utbedres er det fare for videre skadeutvikling.
- Riss er vanligvis overfladiske skader i servantens overflate eller glasur. Konsekvensene av riss er hovedsakelig kosmetiske.

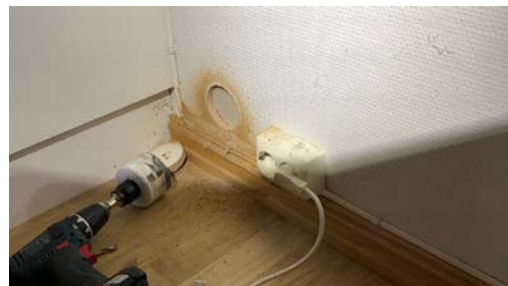
Hulltaking er utført i tilstøtende vegg mot våtsone dusj. Det var bakenforliggende gipsplate i vegg, det er ikke boret gjennom denne og inspisert inn i veggkonstruksjonen på grunn av risikoen for svekkelse av eventuell brannsjakt/brannskille.

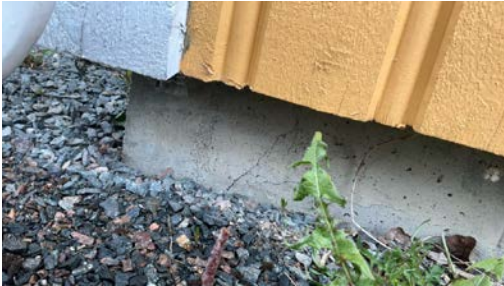
- Grunnmuren har sprekkdannelser.

Fundamentering er nedgravd og ikke tilgjengelig for inspeksjon. Riss og sprekker registrert på grunnmur. Skjevheter i konstruksjonen som sannsynligvis har sin årsak i fundamenteringen ble registrert.

Sprekker/riss i grunnmur registrert.

Anbefaler å følge med videre utvikling. Jeg anbefaler ytterligere undersøkelser. Årsakene til avviket er ikke avdekket ettersom det går utover undersøkelsesnivået i rapporten, konsekvensen er at det må gjøres ytterligere undersøkelser. Konsekvensen av påviste avvik kan eksempelvis være redusert brukstid og skjevheter.
