# Tilstandsrapport

Bjørgabaret 66

# gnr. 175, bnr. 38

Befaringsdato: 11.11.2024

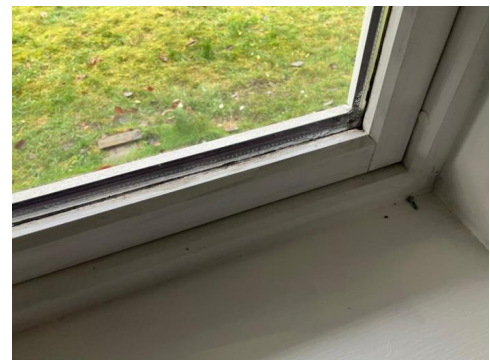
- Kondensering på enkelte glass har medført fuktskader i treverk som kan medføre utskiftningsbehov av enkelte vinduer.

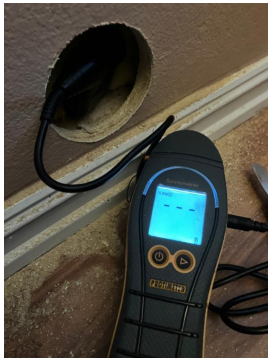
## 1. ETASJE > BAD (5,6 KVM)

- Det er vindu/dør med ikke fuktbestandige materialer i våtsonen (ved vask, dusj, badekar, osv.), løsningen eller byggematerialet er uegnet

Uttørking i silikon i plateskjøter, skade i nedre del av veggplater

- Det må gjøres tiltak for å lukke avviket.
- Uegnede materialer må fuktbeskyttes/utskiftes.

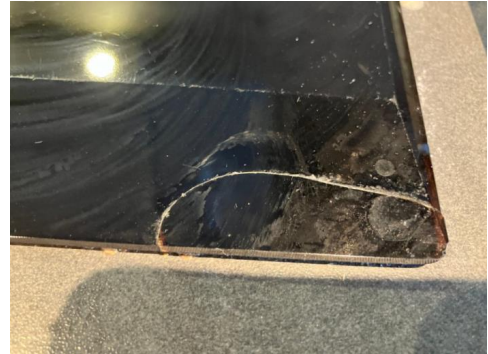
- Det er påvist skader på overflater/kjøkkeninnredning utover normal slitasjegrad.

Sprekk i platetopp

- Det må påregnes lokal utbedring/utskifting.

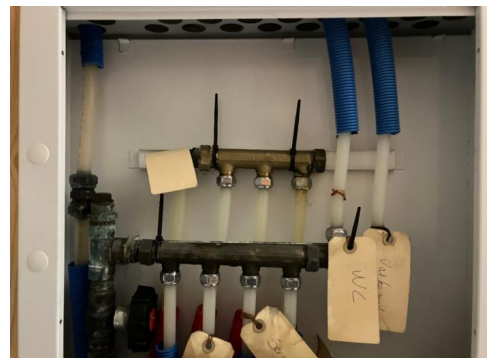
- Det er lekkasje fra rør.
- Det mangler tettemuffer i enden av varerør på rør-i-rør-system.
- Rørkursene på rør-i-rør systemet på vannledninger er ikke merket.

Fordelerskap for rør i rør i hybel/leilighet, montert på bad. Irr på koblinger og lekkasje frå kobling

Skifte pakkning i fordelerskap
