Tilstandsrapport

Tomannsbolig

Grimsrødhøgda 1, 1786 HALDEN

Befaringsdato: 20.08.2024

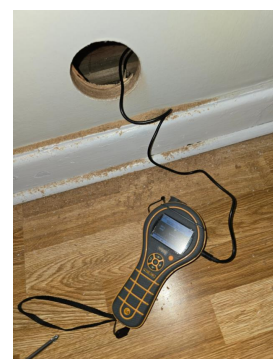
2.ETASJE > BAD

Badrommet har ikke vannrett gulv, ved vannlekkasje eller vannsøl vil det føre til fuktskader på underliggende konstruksjon.

Hulltaking er foretatt uten å påvise unormale forhold. Hulltaking er foretatt i gang.

Ingen utslag på skadelig fukt ved fuktmålinger i bunnsvill.

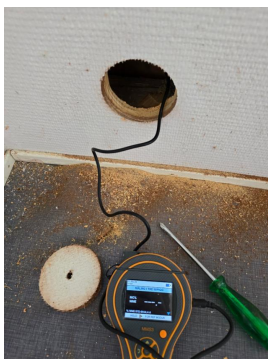
2.ETASJE > KJØKKEN

Hulltaking er foretatt uten å påvise unormale forhold. Hulltaking er foretatt på kjøkken. Ingen utslag på skadelig fukt ved fuktmålinger i bunnsvill.
