# Kyrkjevegen 5 4110 FORSAND

## Tilstandsrapport Eierskifte

Boligtype: Enebolig

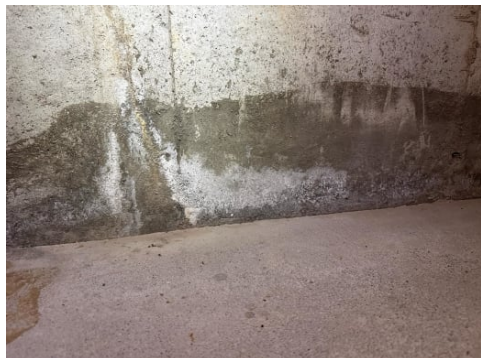
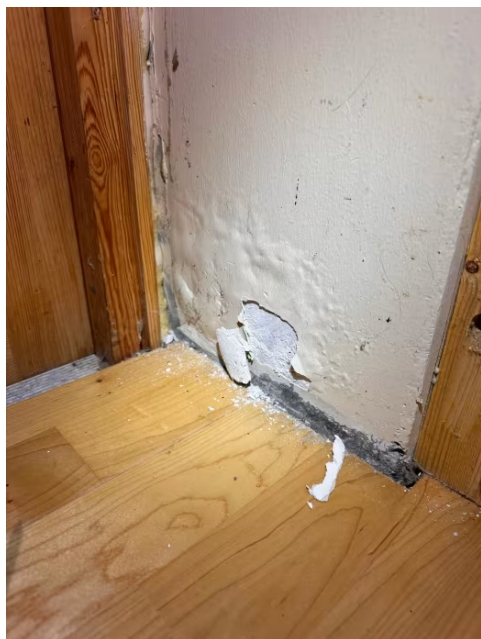
### 6.1 Drenering

Det registreres manglende topplast og salt / kalkutslag på innvendig grunnmursflater som indikerer fukttransport gjennom grunnmuren.

Dreneringen / fuktsikring har nådd en alder som gjør tettheten usikker i tiden som kommer. Normal brukstid for en drenering anslås til å være ca 30 år.

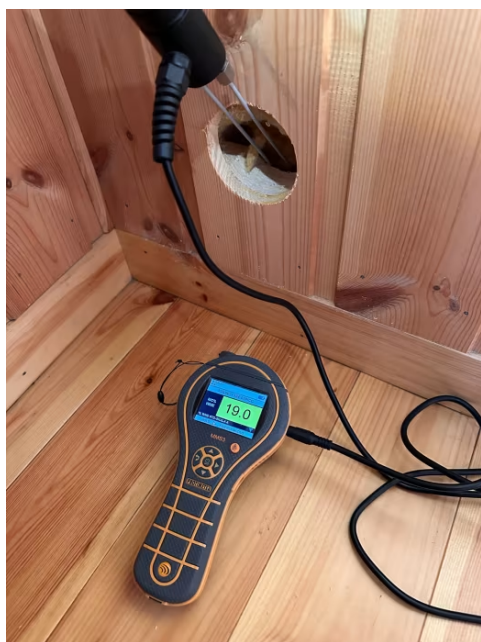
## 6.4 Rom under terreng

| Ved fuktmåling i treverk i forbindelse med hulltaking, måles et fukttinnhold som er over faregrensen for utvikling av skader. | |

| Det påviste fuktnivå gir grunn til å overvåke konstruksjonen for å se utvikling over tid, og eventuelt foreta tiltak for å unngå fuktskader. | |

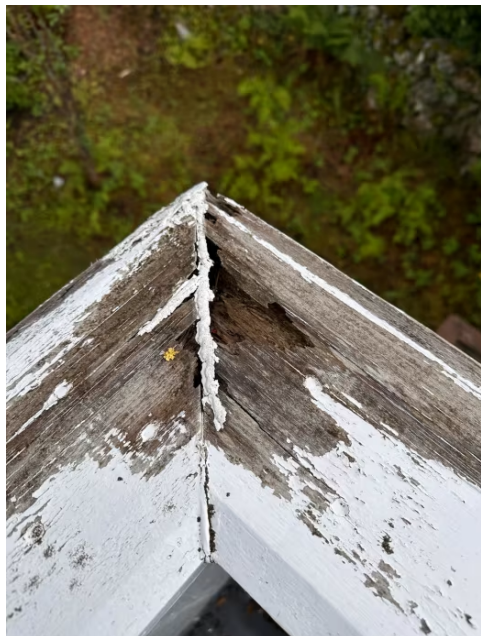
## 6.5 Balkong, terrasse, platting

| Type | Balkong, Terrasse |
|---|---|
| <p>Det registreres buler i plater under sarnafil tekkin på balkong ut fra loftstue, råteskadet i topprekke og slitte overflater i terrassebord og rekkverk.</p> <p>Rekkverket blir målt til 84 cm.</p> | |

| Type | Balkong, Terrasse |
|---|---|
| <p>Anbefaler å utbedre underlag på balkong ut fra loftstue, bytte treverk med råteskadet og overflatebehandle slitte overflater i terrassebord og rekkverk.</p> | |

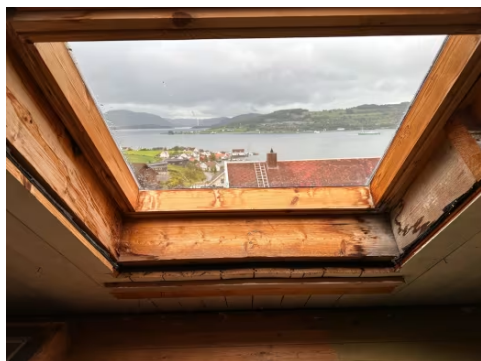
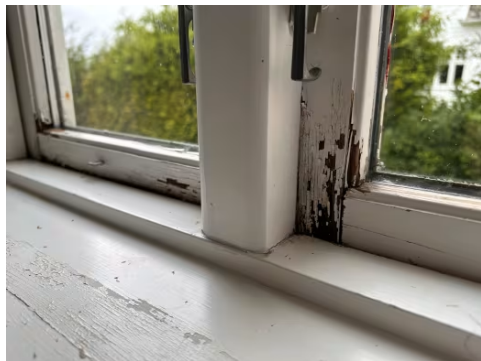
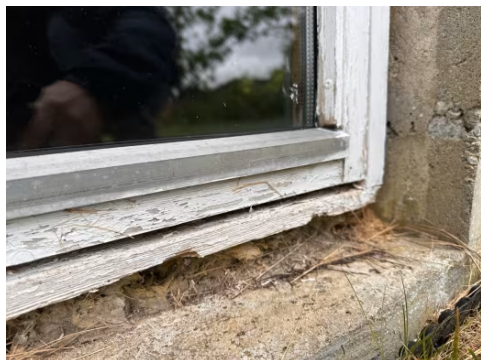
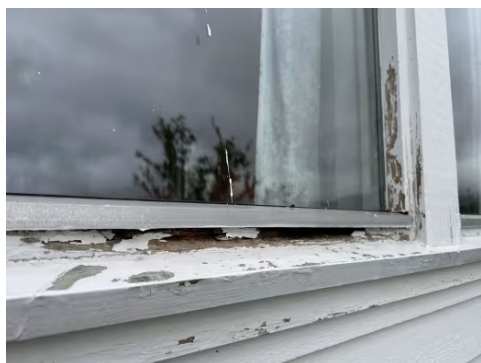
## 6.6 Vinduer og dører

Det registreres punktert glass i loftstue vindu, innvendig tegn etter kondens, værslitte dører / vindu, manglende tetting rundt vinder, punkterte glass og råteskadet karmen i kjeller vindu og stuevindu.

Anbefaler å bytte vindu med punkterte glass / råteskader, tette rundt vinduer, overflatebehandle slitte overflater i vinduskarmen og dører.

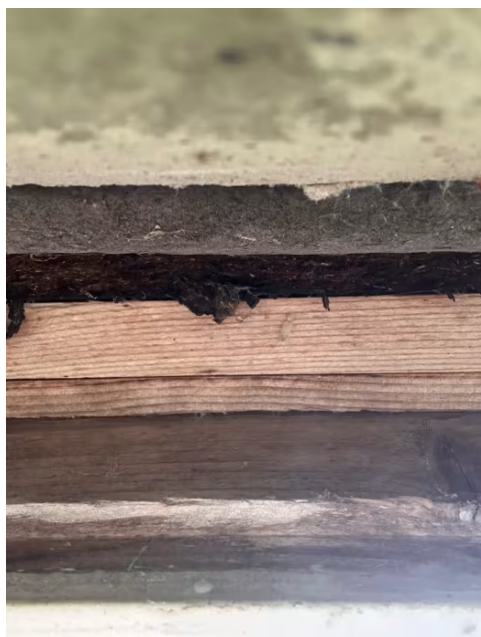
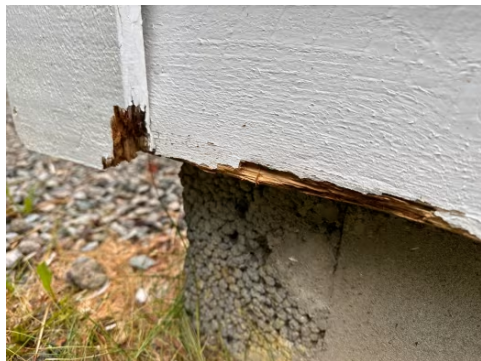
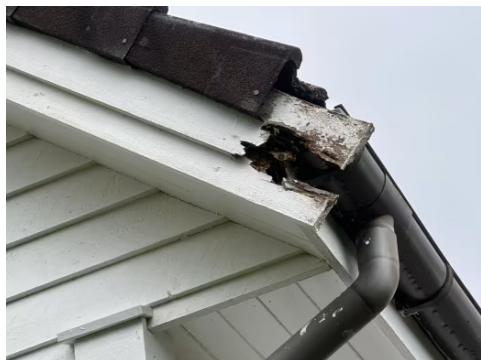
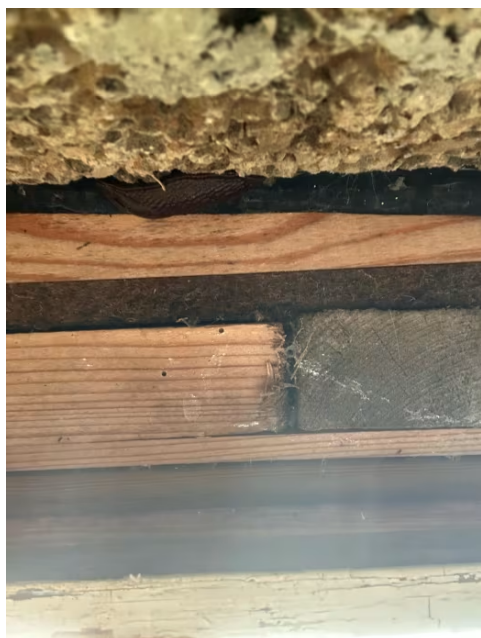
## 6.7 Yttervegger

Det registreres stedvis råteskader i trekledning, værslitte overflater og det er benyttet klosser som musesperre bak kledning. Dette har medført stedvis redusert lufting.

Anbefaler å bytte treverk med råteskader, overflatebehandle værslitte overflater, utbedre lufting mellom kledning og veggkonstruksjon.

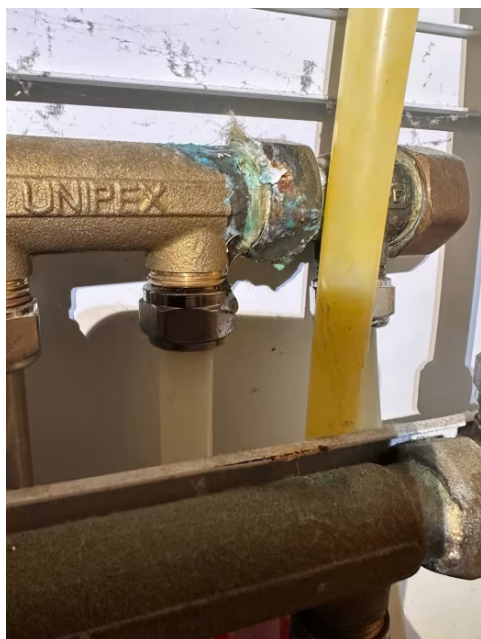
## 6.21 Vannledninger

Vannrør har nådd en alder som tilsier skader / lekkasjer kan oppstå og det registreres vandrypp fra samlestock i vannfordelerskap i kjeller.

Anbefaler å tette drypp fra samlestock i vannfordelerskap i kjeller og med tanke på alder kan skader oppstå.

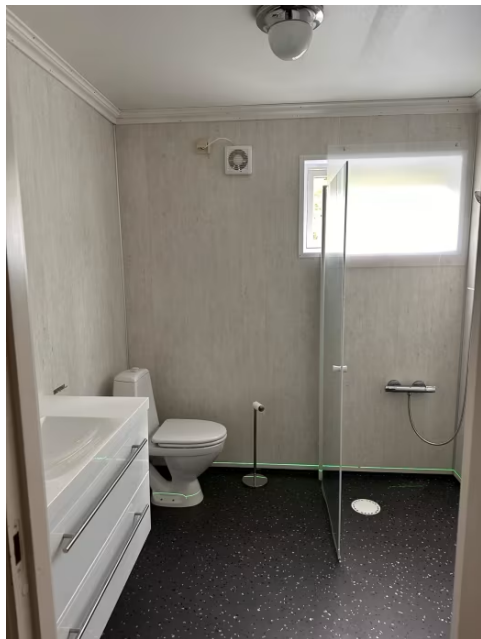
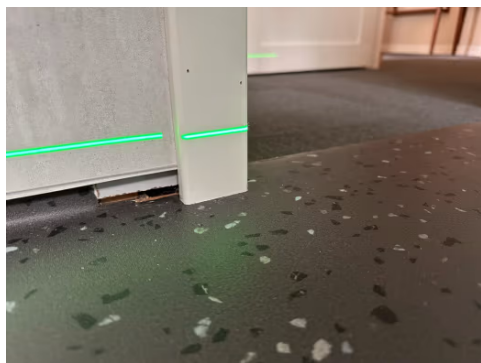
6.28 Våtrom: Bad 1 etg.

Vindu er plassert i våtsone, karmlist, foringer på vindu er ikke fuktbestandig og vil kunne svelle, misfarges og brytes ned ved fuktbelastning.

Det anbefales å fortsatt benytte et dusjkabinett for å unngå ytterligere fuktbelastning fra fritt vann på vindu og vindu m/ karmlister bør overflatebehandles med en oljemaling og beskyttes for direkte vannsprut ved dusjing.

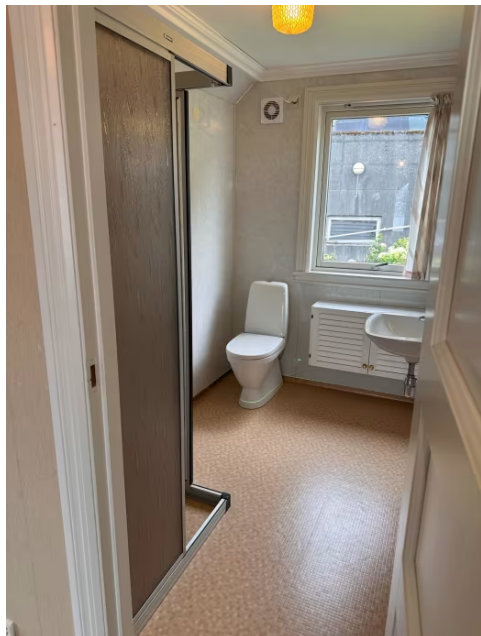
## 6.29 Våtrom: Bad loft

Det er behov for totalrenovering av våtrommet!

Belegg på gulv og våtromsplater på vegger. Det er etablert vask, toalett og dusjhjørne. TG-3 pga. manglende alu. list / tetting mellom våtromsplater og belegg, glipper mellom plater, baldebatteri til dusj er plugget, sokkel på dusjhjørne er 15 mm. høyere enn dørterskel, evt. lekkasjevann vil ikke nå sluket men renne ut av badet og fuglereir i ventilasjonsrør.

Anbefaler å oppgrader bad med ny slukløsning, flytte tilstrekkelig fall til sluk, nytt tettesjikt i våtsoner, ny baderomsinredning, fjerne fuglereir og nytt avtrekk.
