Tilstandsrapport

Tomannsbolig

Kuhnlevegen 55 , 5209 OS

Rapportdato: 13.05.2026

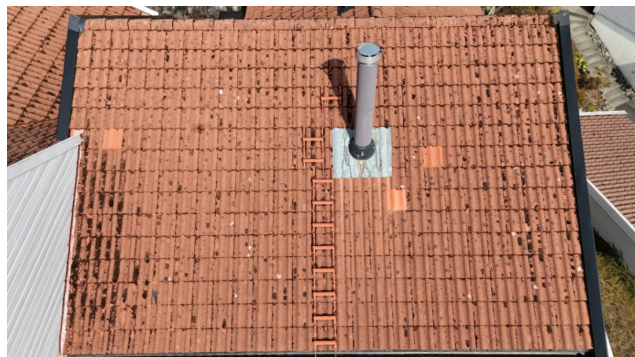
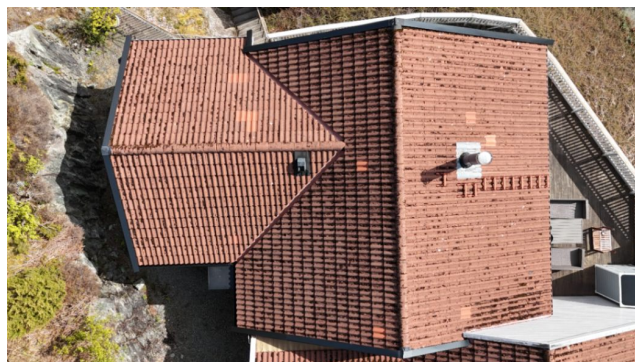
TG 2 Takteking

Taktekkingen er av betongtakstein. Taket er besiktiget med drone.

- Mer enn halvparten av forventet brukstid er passert på taktekingen.
- Taktekkingen har mose og slitasje på grunn av elde.

Betongtakstein har en forventet levetid på ca. 30–50 år, avhengig av utførelse, klimaeksponering og vedlikehold.

- Overvåk tilstanden jevnlig. For å få tilstandsgrad 0 eller 1 må tekkingen skiftes ut, men tidspunktet for når dette er nødvendig er vanskelig å si noe om.
- Andre tiltak:

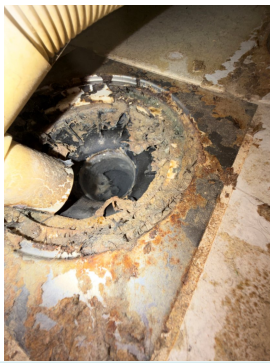
TG 2 Sluk, membran og tettesjikt

Det er plastsluk og smøremembran med ukjent utførelse.

- Mer enn halvparten av forventet brukstid er passert på membranløsningen.

Smøremembran har en naturlig aldringsprosess i form av kjemisk uttørking. Normal forventet levetid på smøremembran er 10-20 år. Ved videre bruk av tett dusjkabinett vil badet kunne vare i flere år enn den antatte gjenstående levetiden.

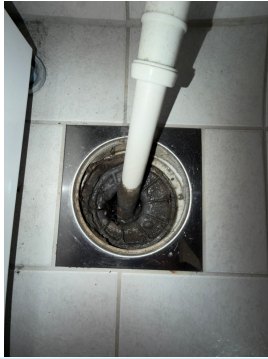
TG 2 Sluk, membran og tettesjikt

Det er plastsluk og smøremembran med ukjent utførelse.

- Mer enn halvparten av forventet brukstid er passert på membranløsningen.

Smøremembran har en naturlig aldriingsprosess i form av kjemisk uttørking. Normal forventet levetid på smøremembran er 10-20 år.

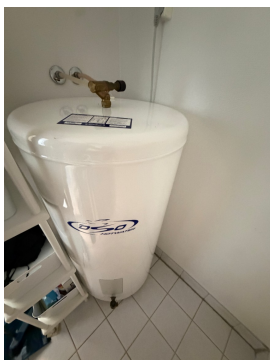
! TG 2 Varmtvannstank

Varmtvannstanken er på ca. 200 liter.

- Det er påvist at varmtvannstank er over 20 år

- Det er ikke behov for utbedringstiltak siden tanken fungerer i dag, men ut ifra alder kan skader plutselig oppstå på eldre tanker.
