# Tilstandsrapport

Tomannsbolig

Kuhnlevegen 55 , 5209 OS

Befaringsdato: 12.05.2026

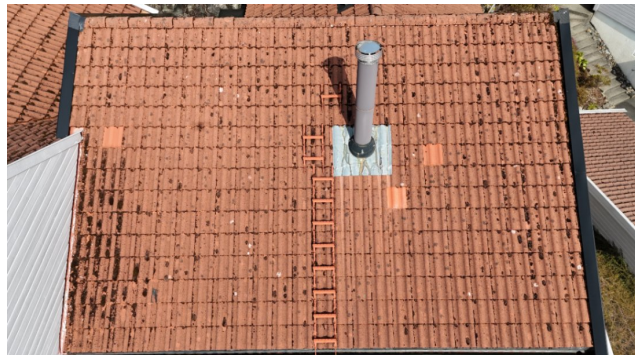
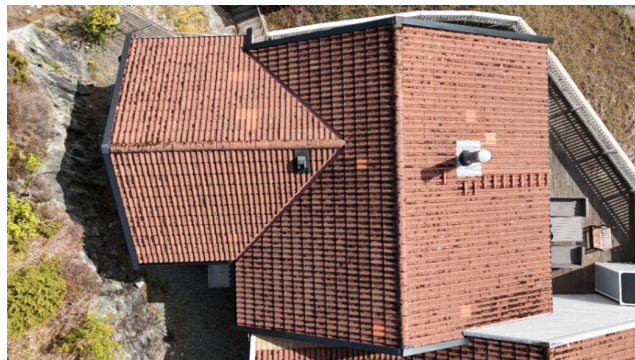
### TG 2 Takteking

Taktekkingen er av betongtakstein. Taket er besiktiget med drone.

- Mer enn halvparten av forventet brukstid er passert på taktekingen.
- Taktekingen har mose og slitasje på grunn av elde.

Betongtakstein har en forventet levetid på ca. 30–50 år, avhengig av utførelse, klimaeksponering og vedlikehold.

- Overvåk tilstanden jevnlig. For å få tilstandsgrad 0 eller 1 må tekkingen skiftes ut, men tidspunktet for når dette er nødvendig er vanskelig å si noe om.
- Andre tiltak:

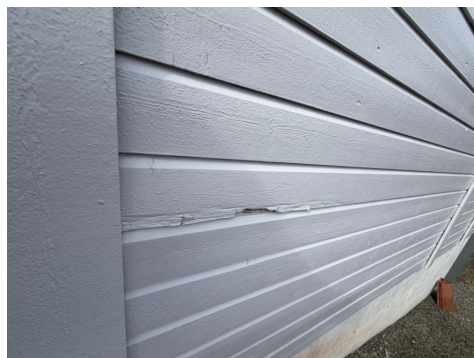
### TG 1 Veggkonstruksjon

Kledningsbord som må byttes ut.

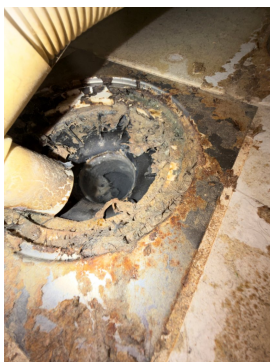
### ! TG 2 Sluk, membran og tettesjikt

Det er plastsluk og smøremembran med ukjent utførelse.

- Mer enn halvparten av forventet brukstid er passert på membranløsningen.

Smøremembran har en naturlig aldringsprosess i form av kjemisk uttørking. Normal forventet levetid på smøremembran er 10-20 år. Ved videre bruk av tett dusjkabinett vil badet kunne vare i flere år enn den antatte gjenstående levetiden.

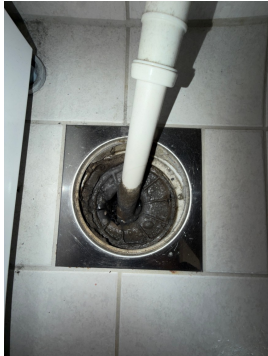
### ! TG 2 Sluk, membran og tettesjikt

Det er plastsluk og smøremembran med ukjent utførelse.

- Mer enn halvparten av forventet brukstid er passert på membranløsningen.

Smøremembran har en naturlig aldriingsprosess i form av kjemisk uttørking. Normal forventet levetid på smøremembran er 10-20 år.

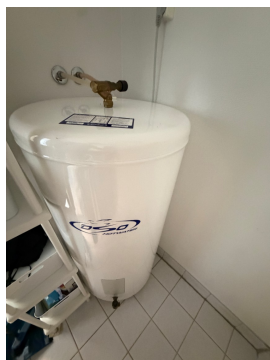
## TG 2 Varmtvannstank

Varmtvannstanken er på ca. 200 liter.

- Det er påvist at varmtvannstank er over 20 år

- Det er ikke behov for utbedringstiltak siden tanken fungerer i dag, men ut ifra alder kan skader plutselig oppstå på eldre tanker.
