# Tilstandsrapport

Enebolig

Kamperhaug 29, 4980 GJERSTAD

Befaringsdato: 31.10.2024

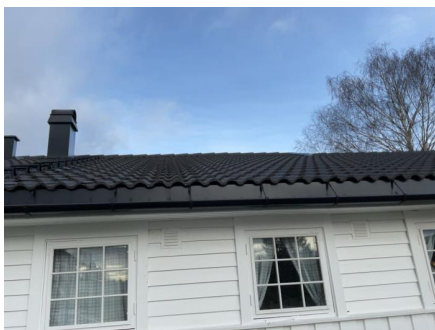
### Nedløp og beslag

Takrenner og nedløp av plastbelagt stål.

- Det er ikke krav om utbedring opp til dagens krav.

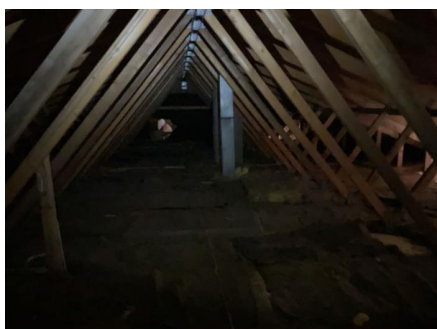
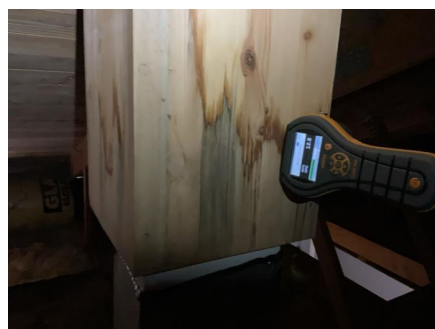
Stedvis er det skjolder etter fukt. Det ble ikke målt unormale verdier i skjoldene.

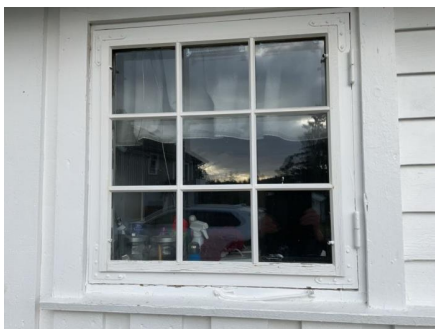
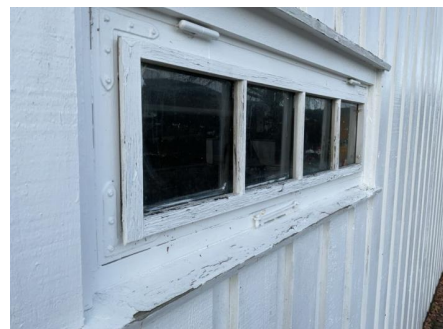
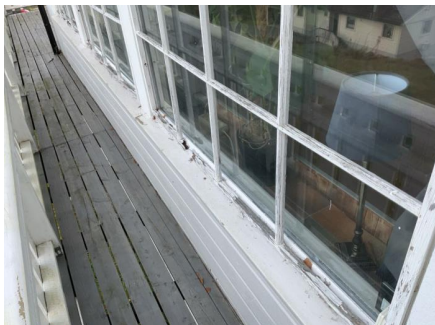
## TE 2 Vinduer - 2

Vinduer, dels med enkle glass, dels med koblede rammer.

- Det er påvist noen glassruter som er punktert eller sprukne.
- Karmene i vinduer er slitte og det er sprekker i trevirket.

Det er sprekke i glasset i den ene boden. Det er råte i løse sprosser på stuevinduer. Eldre isolerglass har begrenset gjenværende levetid.

På eldre vinduer må det påregnes vedlikehold, samt at enkelte kanskje må skiftes.

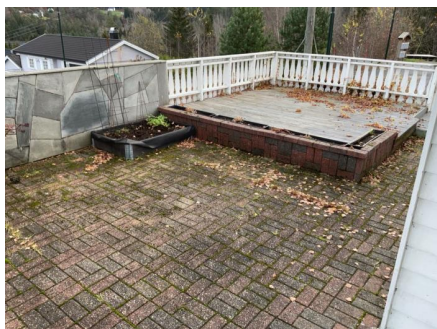
Dekke og rekkverk har noe skjevheter, samt alders- og bruksslitasje. Det er store sprekkdannelser i muren.

Skjevheter og slitasje krever ingen umiddelbare tiltak.

Normalt vil settninger ha stabilisert seg etter ca. 15 år. Sprekker og riss utbedres med puss.

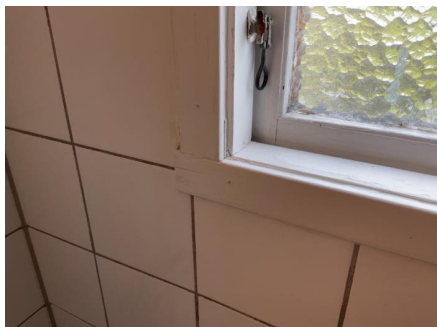
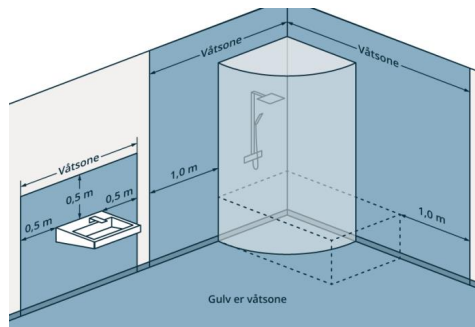
- Det er vindu/dør med ikke fuktbestandige materialer i våtsonen (ved vask, dusj, badekar, osv.), løsningen eller byggematerialet er uegnet

- Uegnete materialer må fuktbeskyttes/utskiftes.

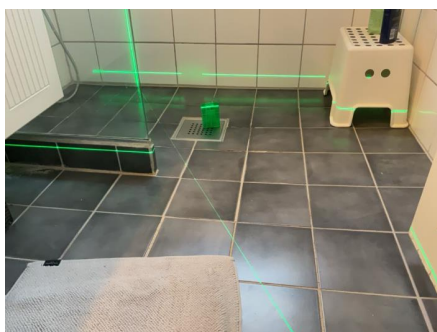
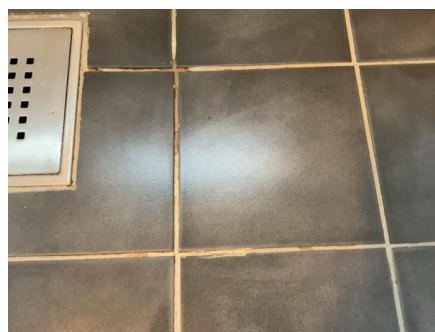
### TG 2 Overflater Gulv

- Det er påvist at flisfuger har riss/sprekker.

- Slike riss/sprekker kan indikere bakenforliggende fuktskader, og konstruksjonen bør observeres jevnlig for å vurdere utvikling.

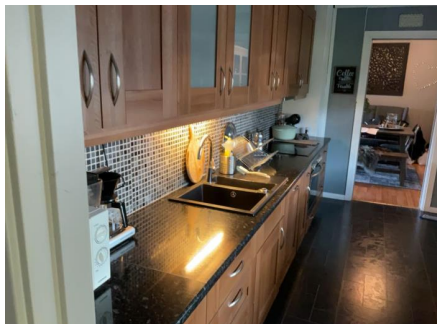
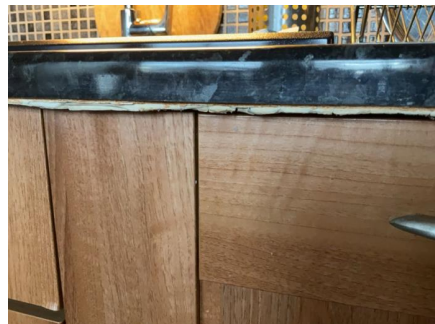
- Det er påvist skader på overflater/kjøkkeninnredning utover normal slitasjegrad.

Stedvis er benkeplaten fuktsvellet.

Behov for tiltak i stor grad vil være påvirket av personlig smak og ønsker.

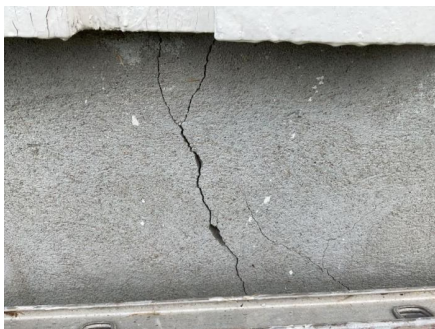
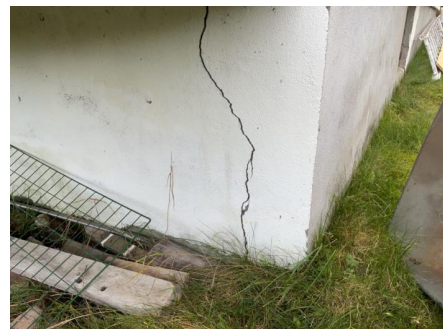
- Grunnmuren har sprekkdannelser.

- Lokal utbedring må utføres.

Riss og sprekker utbedres med murpuss. Riss og sprekker bør holdes under oppsikt for å se om det er en negativ utvikling.

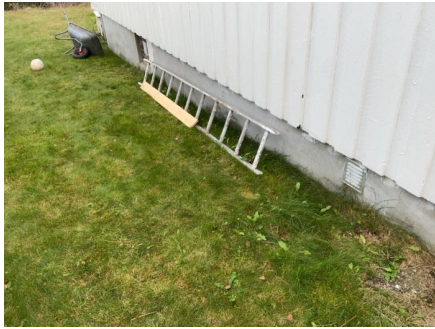
### TG 2 Terrengforhold

- Det er avvik:

Det anbefales å planere med minimum fall, 1:20 fra grunnmuren. Der dette er vanskelig kan det etableres avskjærende dren.
