# Tilstandsrapport

Enebolig

Festningsåsen 31, 1860 TRØGSTAD

Befaringsdato: 06.05.2025

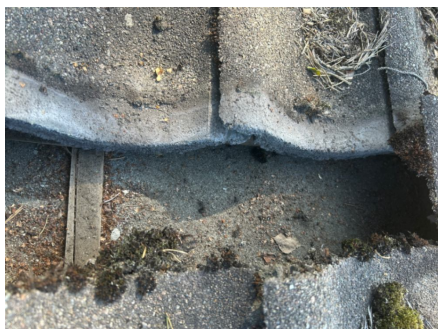
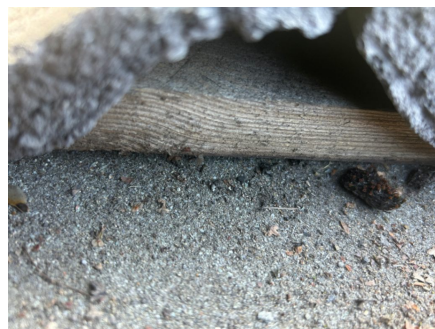
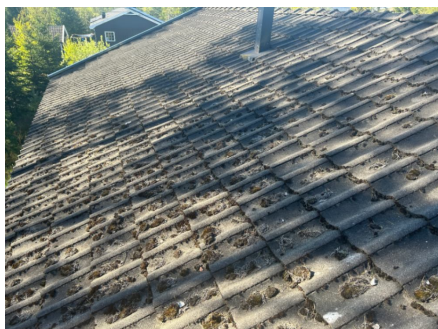
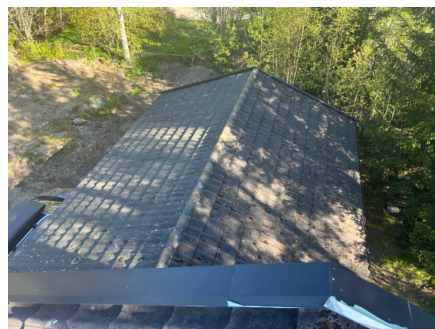
Å vente for lenge med å bytte betongtakstein kan føre til lekkasjer og store følgeskader. Det kan bli dyrt, både i reparasjoner, redusert boligverdi og forsikringsoppgjør. Når steinen er synlig slitt, sprø, har belegg som løsner eller frostsprengning, er det tid for å planlegge omlegging før større skader oppstår.

- Overvåk tilstanden jevnlig. For å få tilstandsgrad 0 eller 1 må tekkingen skiftes ut, men tidspunktet for når dette er nødvendig er vanskelig å si noe om.

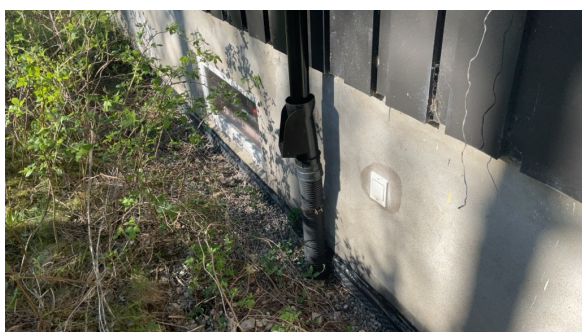
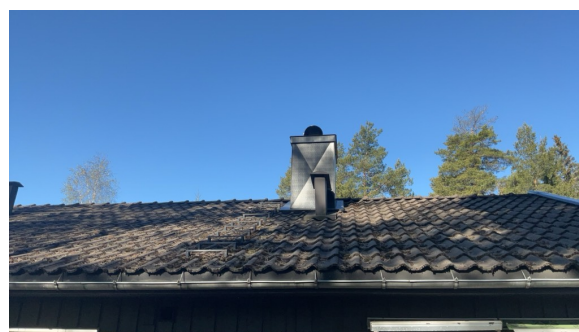
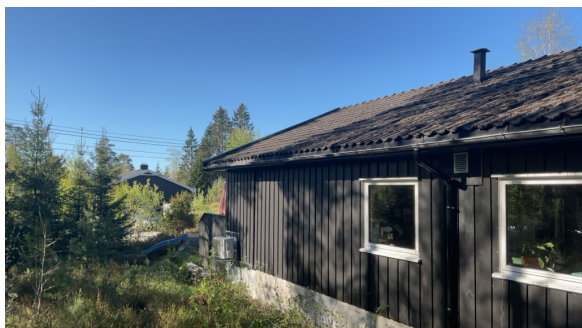
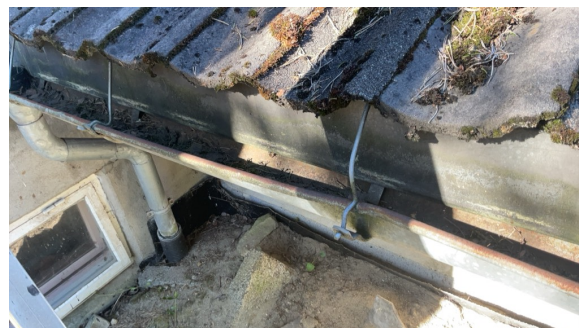
## TG 2 Nedløp og beslag

Avflassing av plastbelegg kan medføre redusert beskyttelse mot fukt, noe som over tid kan føre til korrosjon eller redusert levetid på beslagene.

Brukslitasje tilsvarende alder anses som normalt og har ingen umiddelbar konsekvens. Det anbefales å følge med på utviklingen og vurdere vedlikehold eller utbedring av plastbelegg ved behov for å hindre videre nedbrytning.

Det bør vurderes å montere snøfangere for å hindre risiko for snøras som kan medføre skade.

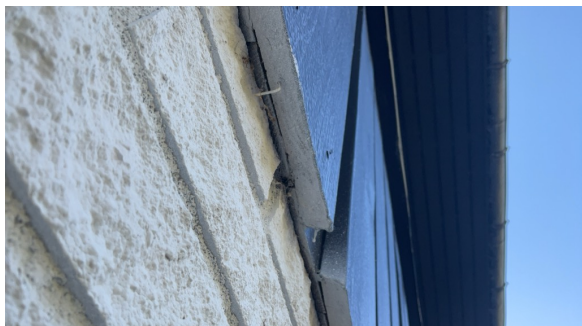
Manglende lufting av kledning kan føre til fukt, råteskader og redusert levetid for fasaden.

Det er ingen eller liten lufting i nedre kant av kledning mot grunnmur.

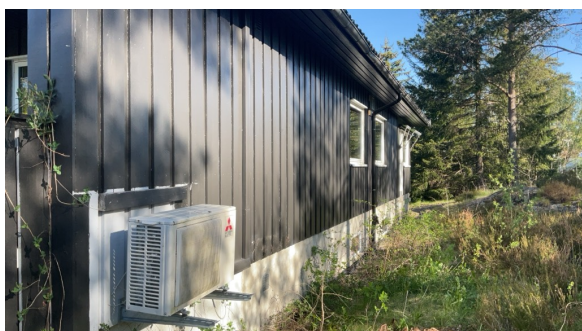
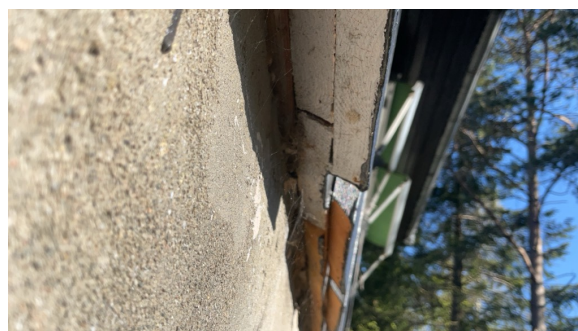
Det er ingen eller liten lufting i nedre kant av kledning mot grunnmur.

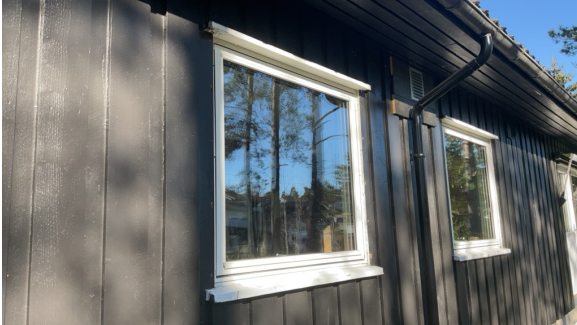
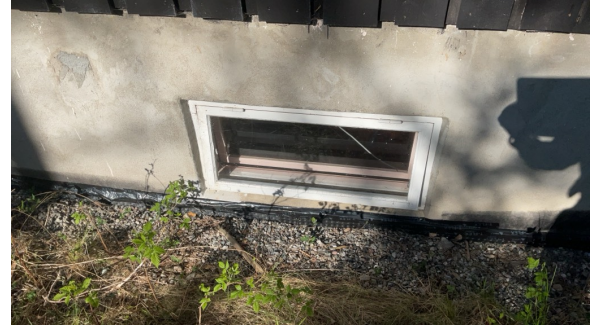
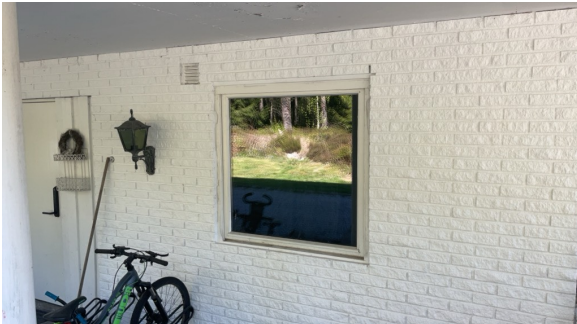
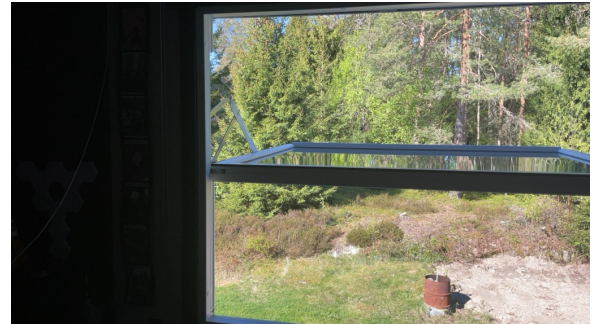
## TG 2 Vinduer

- Karmene i vinduer er slitte og det er sprekker i trevirket.

Manglende vedlikehold kan over tid føre til redusert funksjon, trekk, fuktskader og forkortet levetid. Det anbefales å utbedre vedlikeholdet for å sikre vinduenes funksjon og levetid.

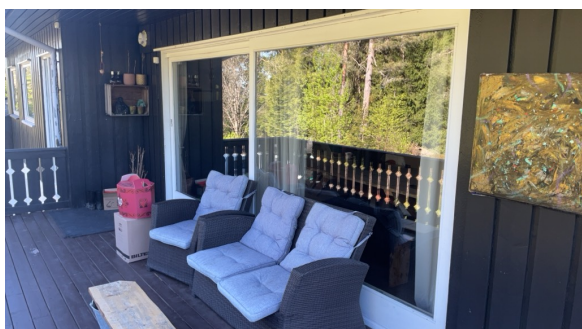
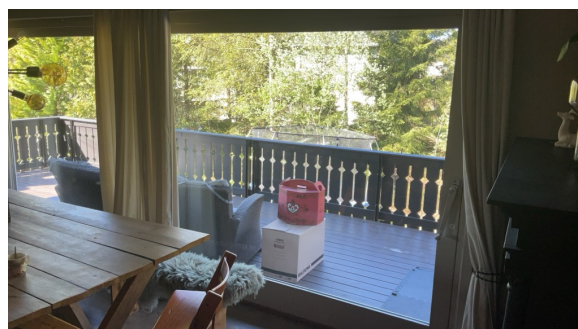
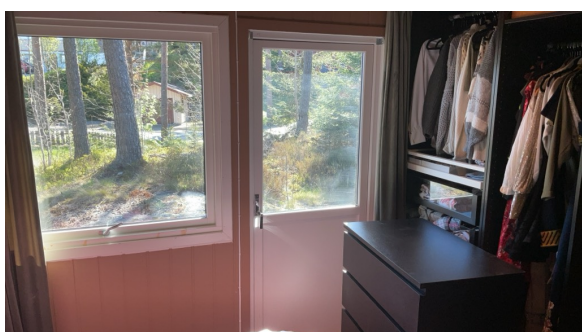
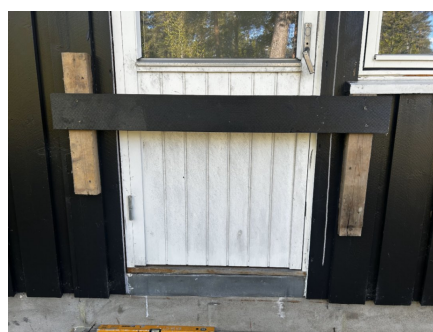
## TG 2 Balkongdører

- Karmene i dører er værslitte utvendig og det er sprekker i trevirket.

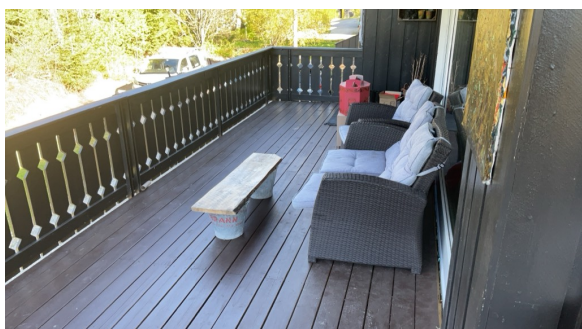
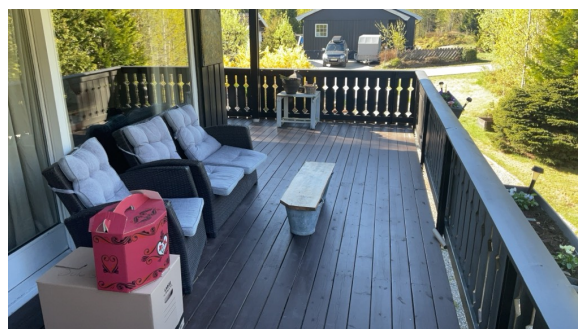
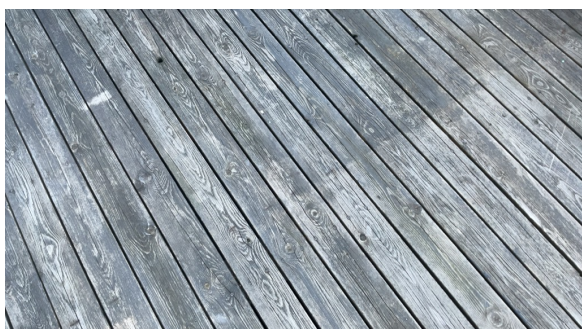
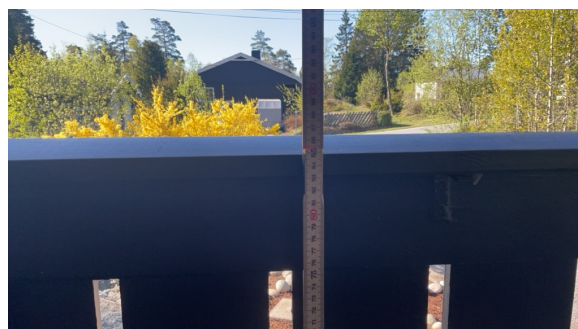
Terrassebord har stor risiko for fuktpåkjenning fra regnsprut, snøsmelting etc. Viktig med overflatebehandling og vedlikehold.

Det er etterslep på vedlikehold av overflater.

Rekkverket er for lavt i forhold til dagens krav til rekkverkshøyder.

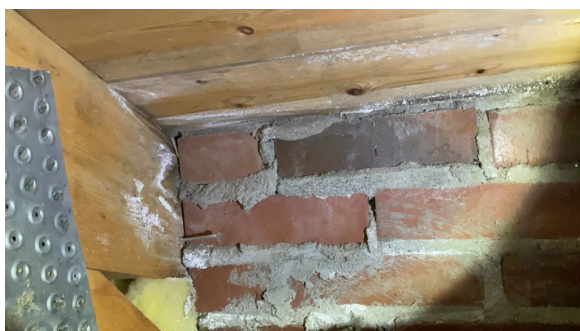
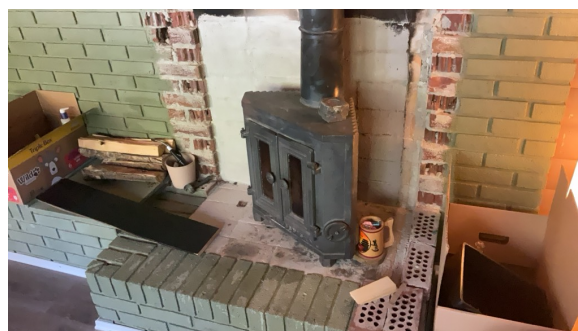
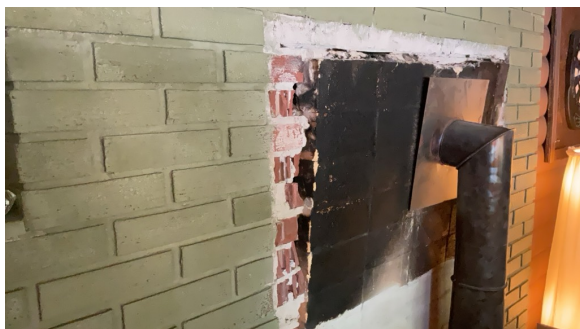
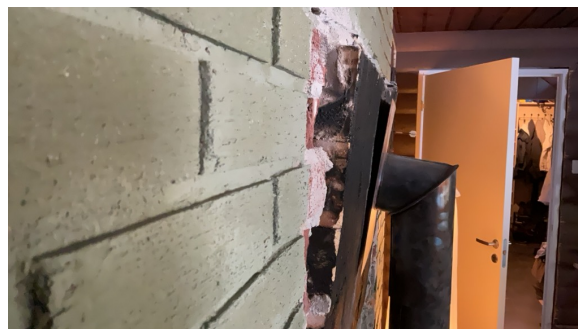
- Det er påvist sprekker og/eller riss i pipe.
- Pipevanger er ikke synlige.

Sprekker og riss i pipa kan føre til lekkasje av røyk og gasser, som utgjør en brann- og helsefare. Det anbefales kontroll og utbedring av pipa utført av fagperson for å sikre forsvarlig tilstand og bruk.

**Kostnadsestimat: 50 000 - 100 000**

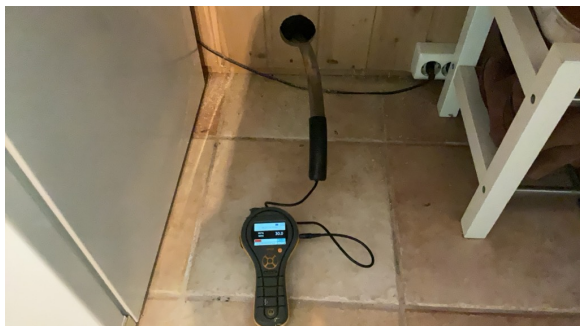
## TG 2 Rom Under Terreng

- Det er gjennom målinger påvist høyt fuktnivå i trevegger i underetg./kjeller, det er derfor ikke foretatt hulltaking

Utforede vegger i trekonstruksjon i rom under terreng er en risikokonstruksjon med hensyn til fuktskader.

- Ytterligere undersøkelser må foretas for å få kartlagt tilstanden og omfanget på eventuelle skader.

Det er viktig å overvåke konstruksjonen jevnlig.

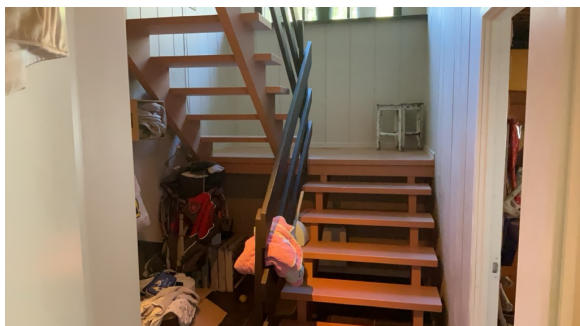
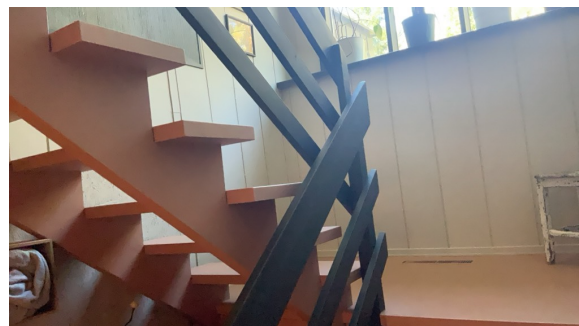
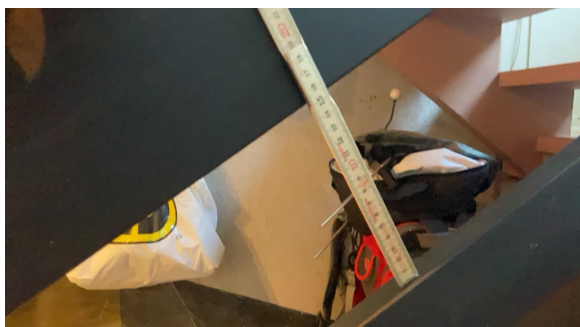
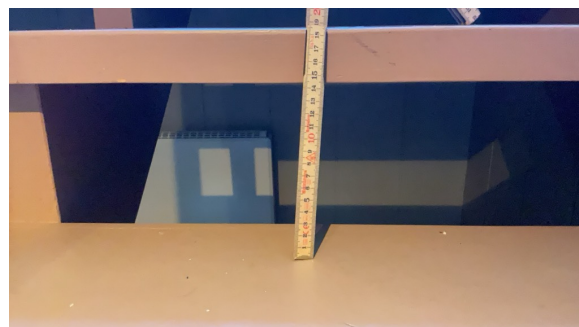
## TG 2 Innvendige trapper

- Andre tiltak:
- Åpninger er såpass store at det ut ifra sikkerhetsmessige forhold anbefales å lage mindre åpninger.

For å kunne tilfredsstille dagens forskriftskrav, så må det utføres tiltak.

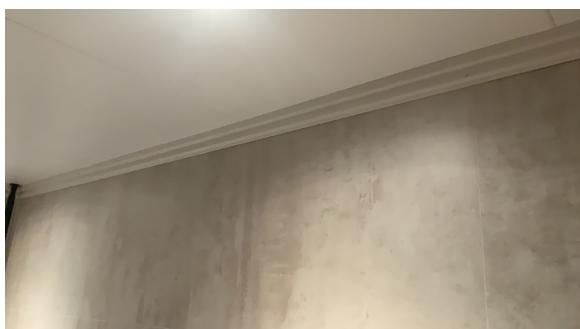
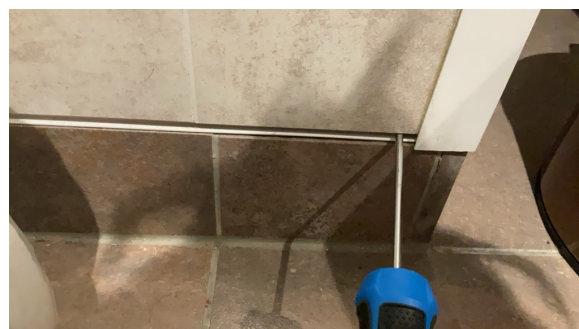
Manglende fuge i nedkant av baderomsplater kan føre til fuktinntrengning bak platene. Dette øker risikoen for skjulte fuktskader, sopp og råte, og kan redusere levetiden på materialene.

Mangler fuge i bunn av våtromsplater.

Det anbefales å fuge alle overganger, hvor dette ikke er utført.

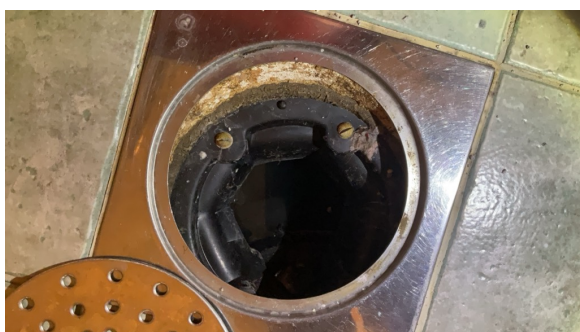
Det dusjes rett på gulv. Installering av dusjkabinett anbefales.

- Uegnete materialer må fuktbeskyttes/utskiftes.
- Sluket må sjekkes og rengjøres jevnlig.
- Overvåk tilstanden jevnlig. For å få tilstandsgrad 0 eller 1 må slukløsningen skiftes ut og sannsynligvis må også membransjiktet skiftes/utbedres. Det er imidlertid vanskelig å si noe om tidspunktet for når dette er nødvendig.

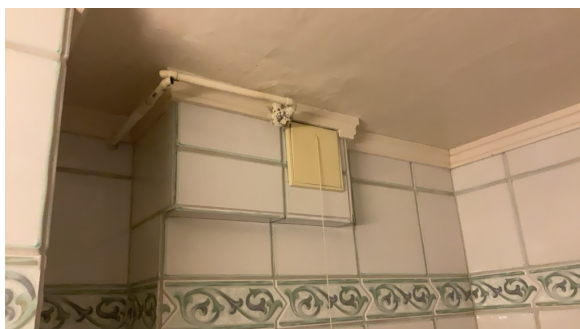
Dårlig ventilasjon kan gi fukt, mugg, dårlig inneklima og helseplager, samt skade bygningen over tid.

- Elektrisk avtrekksvifte bør monteres for å lukke avviket.
- Det bør etableres tilfredsstillende tilluft til våtrom f.eks. luftespalte ved dør e.l.

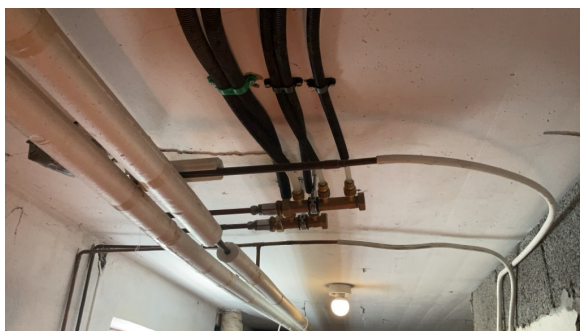
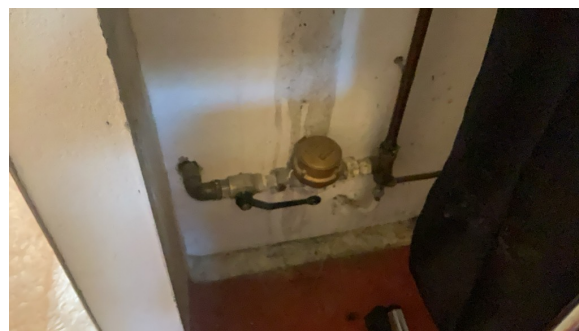
Eldre vannledninger med oppbrukt levetid medfører økt risiko for lekkasjer og redusert funksjon, og det anbefales å planlegge for utskifting eller utbedring på sikt.

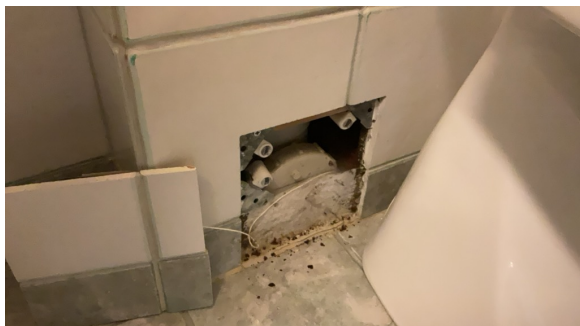
Stakeluke bak flis på bad i underetasje.

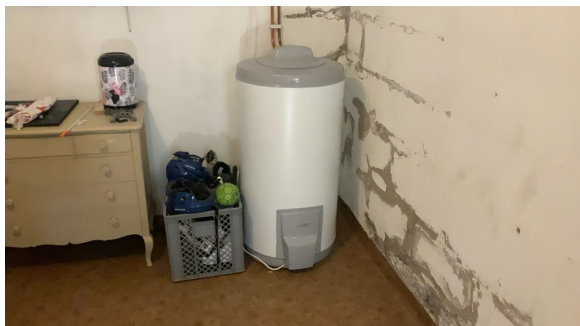
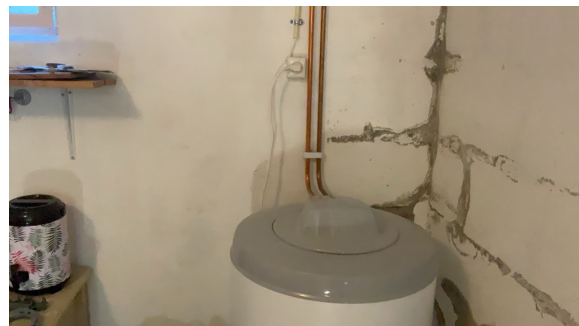
## Varmtvannstank

Det var vanlig å koble varmtvannsbereder i stikkontakt når denne varmtvannsberederen ble tilkoblet. I dag er det krav om at nye varmtvannsberedere med effekt på 1500 W eller mer skal være fast tilkoblet.

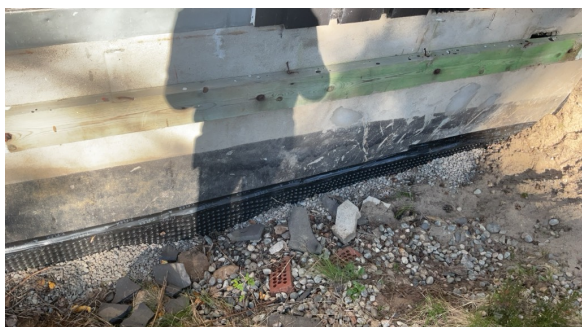
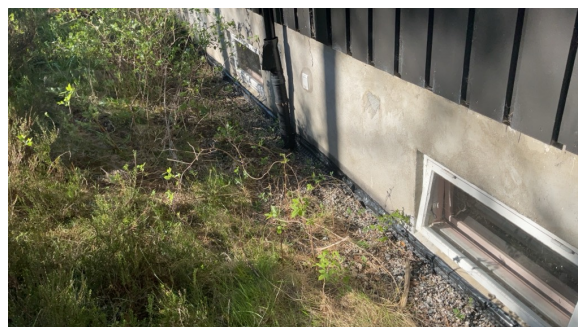
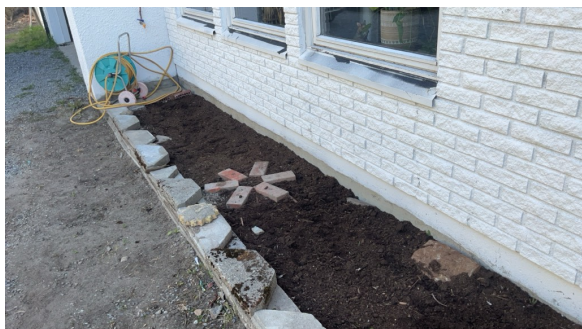
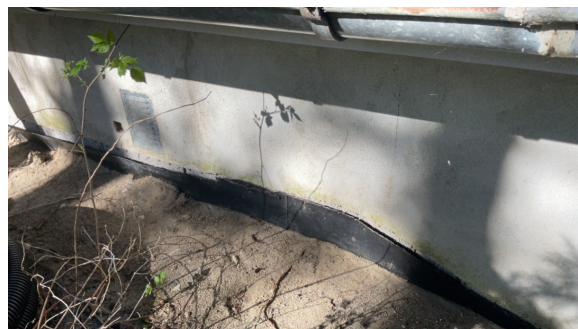
Ikke er tilstrekkelig festet/manglende topplst eller lignende kan medføre at vann trenger inn mellom grunnmursplast og grunnmur, og at fukt står inn mot grunnmur, som igjen kan føre til fuktskade osv.

Topplst mangler på enkelte steder.

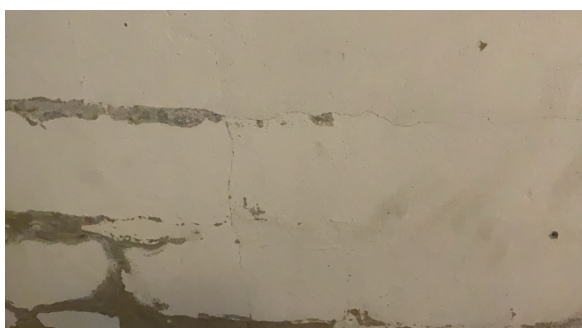
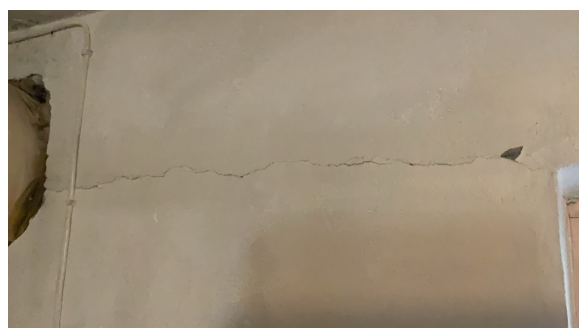
### TG 2 Grunnmur og fundamenter

- Det er registrert horisontalriss som er symptom på jordtrykk.
- Grunnmuren har sprekkdannelser.

Anbefaler å følge med videre utvikling.

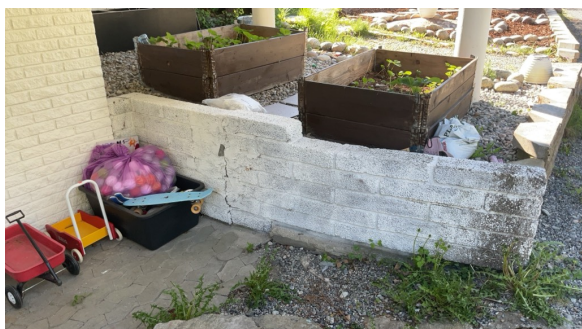
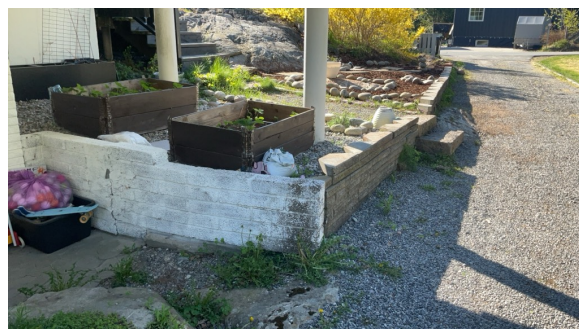
## TG 2 Forstøtningsmurer

- Det er påvist mindre sprekker og/eller skjevheter i muren.

- Lokal utbedring må utføres.

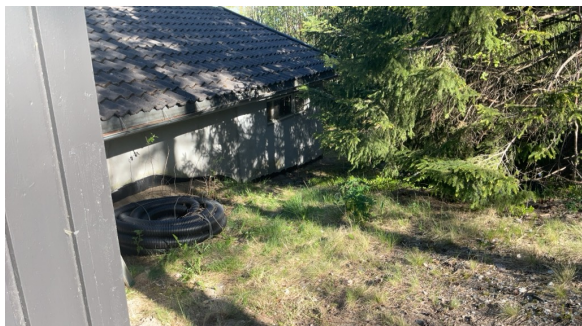
Fallet ut fra bygningen skal være minimum 1:50 i en avstand på minst 3 m fra veggen. Vannet skal enten føres i tett ledning bort fra huset eller ledes vekk fra veggen på terrengoverflaten. Yttervegger mot terreng bygges normalt ikke for å tåle vanntrykk. Men veggoverflaten skal være vannavvisende.

Terrenget faller stedvis inn mot bygningen og det skaper forhold for vann inn mot muren.
